# SANTA MARÍA DE WAMBA, ENTRE SU PASADO Y EL FUTURO

VALLADOLID/ESPAÑA

(SANTA MARIA OF WAMBA, BETWEEN ITS PAST AND THE FUTURE. VALLADOLID/SPAIN)

José L. de la Quintana Gordon y José R. Boned Colera, Arquitectos

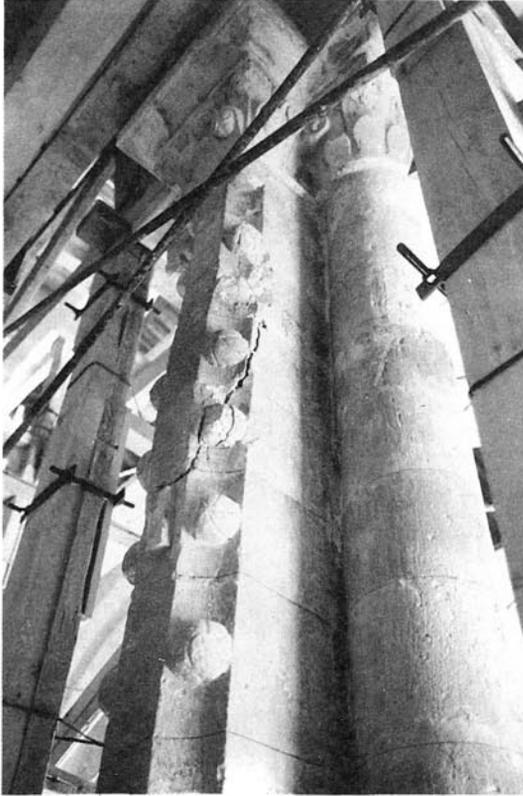
**SIGLO XVIII:** (Fig. 2.d) Con la transformación de la Orden de San Juan de Jerusalén en la de Malta, la pujante Encomienda de Wamba adosa al sur de la iglesia un atrio y una sacristía. Se abren mayores ventanales dotados de vitrales (dañando de forma irreversible la valiosa pintura mural del siglo X de la cabecera, Fig. 15.a) y se instala a los pies del templo un coro cuyos mechinales reducen drásticamente la capacidad portante de los soportes 2 y 9 (Figs. 1 y 8.a).

Fig. 8.a.—El soporte "2" en 1984.

Además, los estados de histéresis de la piedra debidos a la aparición de ciclos alternos de hidratación y desecación, habían provocado la formación de sales solubles, posteriormente cristalizadas, con la consiguiente descomposición por rotura de la piedra de algunos soportes. Esto, que justificaba la teórica reducción de la capacidad resistente en zonas plastificadas hasta los 10 kg/cm<sup>2</sup> y la aparición de estados de flexión compuesta en elementos no preparados para ello, junto con el debilitamiento causado en algunos pilares por los mechinales abiertos durante el siglo XVIII, había producido en los números 2 y 9 (Fig. 1) roturas con riesgo de aplastamiento y de evolución imprevisible (Fig. 8.a).

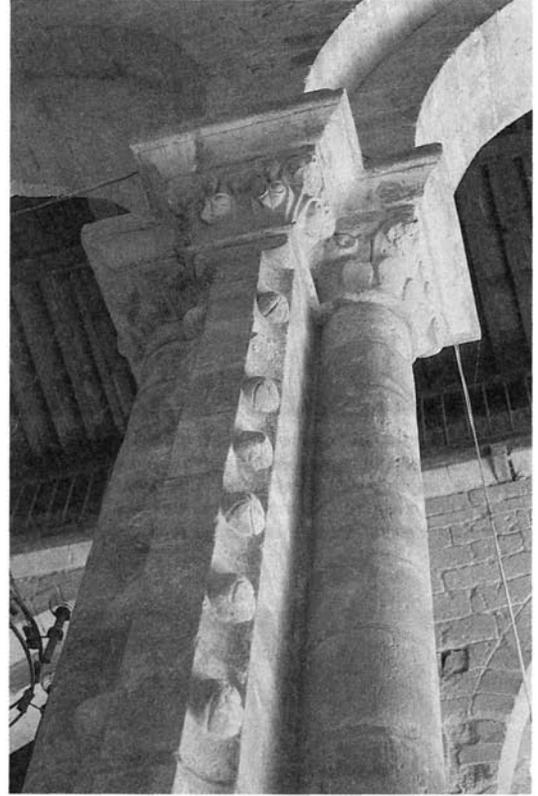
Fig. 8.b.—El soporte "2" tras su consolidación.

Simultáneamente se consolidaron los soportes 2 y 3 (Figs. 1 y 8.b) y el encuentro del pórtico 1-2-3-4 (Fig. 1) con la fachada poniente, mediante inyecciones de lechada de cemento con presión en boca de toma de 1,5 kg/cm<sup>2</sup>, que se armaron con redondos corrugados Ø16 de acero AEH-400. Los taladros de 36 mm de diámetro se efectuaron ortogonalmente cada 100 cm a lo largo de los fustes, mediante coronas de diamante con alta velocidad de giro sin percusión para reducir al máximo las vibraciones en la estructura debilitada. Los fragmentos sueltos se fijaron con resinas epoxídicas.

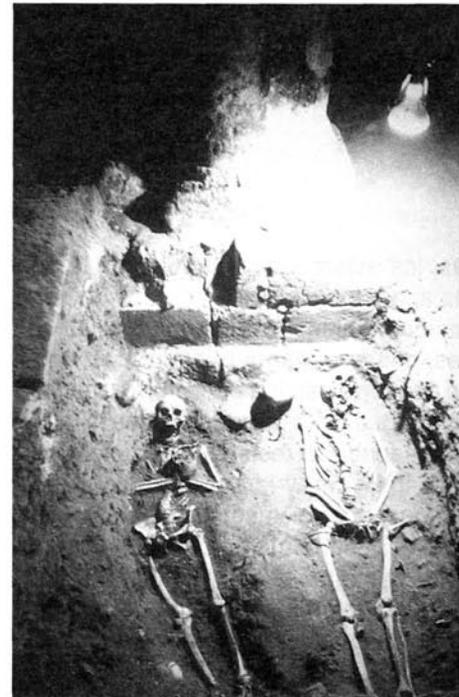
Fig. 9.b.—Excavaciones en la Iglesia: Enterramientos junto al soporte "3". Hallazgo de las basas medievales y de la cota del solado original.

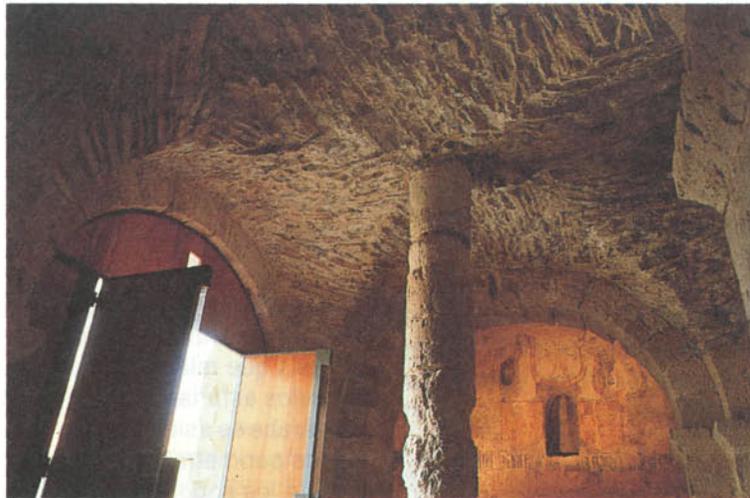
Las bóvedas de las salas LD, H y CL (Fig. 1), mostraban indicios de sobrecarga. La primera, de lajas de piedra y argamasa, estaba apuntalada por una columna caliza semidescompuesta. Todas sufrían flechas y desplomes debidos a depósitos en su trasdós y a la entrada de agua a través de los tejados.

Fig. 13.—Sala LD, bóveda consolidada. Se mantuvo la columna de apuntalamiento del S. XVII. A la izquierda carpinterías de salida al claustro. Al fondo, pintura mural del S. XV, restaurada.

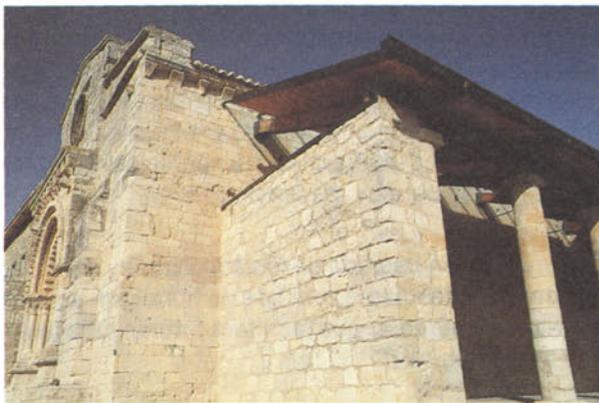
Fig. 14.a.—Nueva cubierta del atrio, desde el exterior.

Al ser preciso reconstruir la cubierta del atrio sin ocultar la fachada románica meridional de la iglesia, y sin cerrar el paso de la luz hacia los ventanales, se proyectó un plano inclinado con el menor número posible de anclajes (perforaciones armadas idénticas a las realizadas en soportes interiores, con ángulo de ataque de 45° respecto del paramento). La estructura se resolvió en madera de pino Oregón con pares dobles por su buena respuesta a flecha ante luces importantes y gran superficie de entrevigado (Figs. 14.a y 14.b).

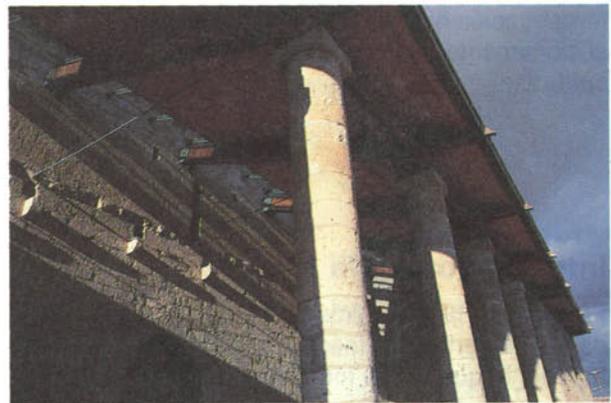
Fig. 14.b.—Nueva cubierta del atrio: Vista del interior.

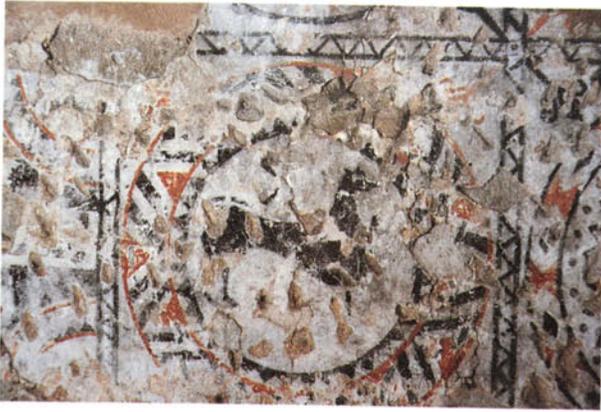
claustro, Fig. 1) y la naturaleza de un suelo arcilloso que sólo en seco alcanza buena resistencia a la compresión, habían provocado la desestabilización de la cimentación (desplazamiento hacia el oeste de las zapatas del pórtico 1-2-3-4 con grietas en arco 1-2 y asentamiento diferencial del pilar 9 con fisuraciones en arco 8-9 (Fig. 1), así como el irregular depósito superficial de las aguas colgadas que se evaporaban tras ascender capilarmente más de 4 m por las fábricas (durante el invierno de 1985 algunos sectores de muro alcanzaron el 100% de humedad relativa, apareciendo goteos superficiales espontáneos). Esta situación crónica, unida a la escasa ventilación, había causado daños irreversibles en la obra mueble y en la decoración mural (Fig. 15.a).

Fig. 15.a.—Pintura mural del S. X en Capilla Mayor (1984).

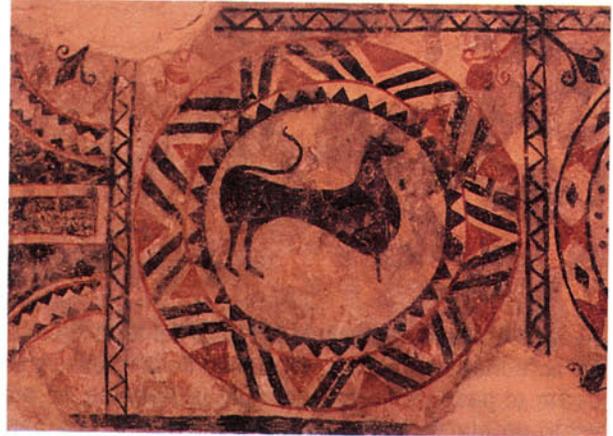
Fig. 15.b.—Pintura mural del S. X en Capilla Mayor, restaurada.

La decoración mural, en técnicas muy variadas, exigió diversas soluciones: la base de la pintura, muy disgregada y desprendida por la humedad y por los numerosos picados, se consolidó con inyecciones de acetato de polivinilo. Las lagunas importantes se cubrieron con mortero de cal y arena para reforzar sus bordes, se estucaron y se trataron con tintas neutras. La limpieza se realizó por medios mecánicos como brocha y bisturí o soluciones de amoníaco en agua. La reintegración de sectores pequeños, se hizo en función de la técnica pictórica original, con carboncillo, lápiz de color, pastel, temperas o pigmentos en acetato de polivinilo, utilizando en algunos casos el método de

"Regattino" vertical. La fijación se logró pulverizando "Paraloid B-72" diluido en disolvente nitrocelulósico. (Fig. 15.b).

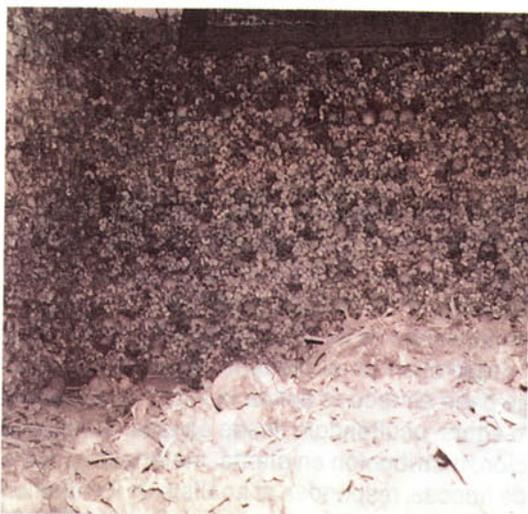
Fig. 17.a.—El Osario (1984).

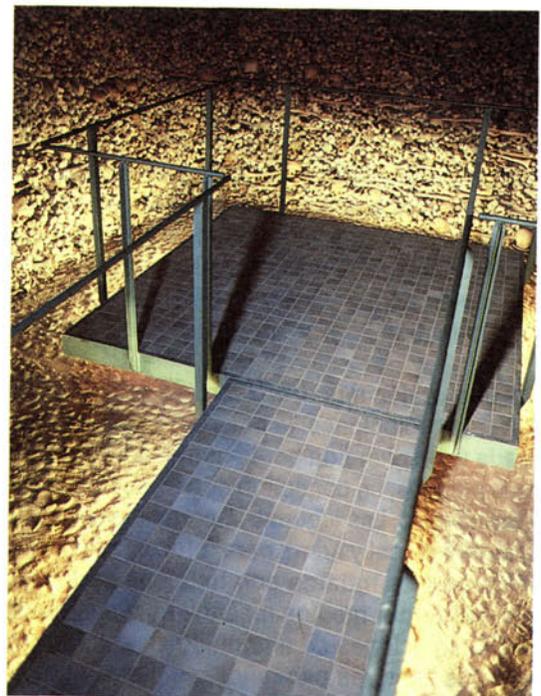
Fig. 17.b.—El Osario restaurado. Una plataforma "flotante" bajo la cual surge luz, permite su visita y protección.

En el ala occidental se restauró el osario protegiendo los restos de la humedad, dotándolos de mayor seguridad y facilitando su visita (Figs. 17.a y 17.b).
