EL USO DEL HIERRO EN LA CASA MILÀ DE BARCELONA/ESPAÑA

(THE USE OF IRON IN THE CASA MILÀ OF BARCELONA/SPAIN)

Rafael Vila Rodríguez, Doctor Arquitecto

Casa Milà (la Pedrera).

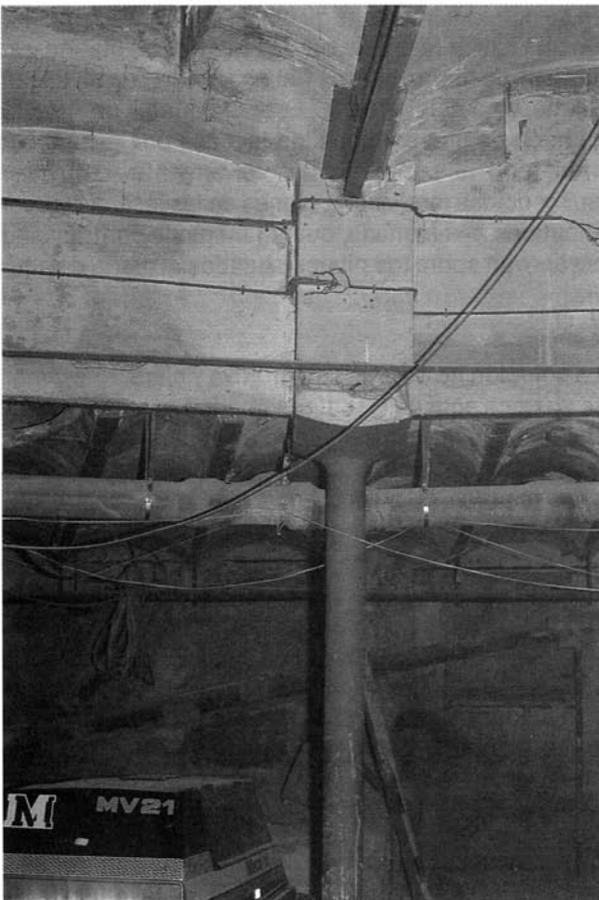
Volviendo a la estructura, la adaptación en cada caso o secuencia a su circunstancia concreta es tan acusada y su resolución tan sumamente aleatoria, que, por ejemplo, en la planta principal y muy especialmente en el sótano, se puede ver cómo pesadas columnas de ladrillo o de piedra se transforman en ligeros y esbeltos pilares de hierro fundido que reciben las cargas mediante ménsulas-capiteles.

Fig. 3.—Pilar de fundición del sótano que recibe un pilar de piedra del patio (1988).

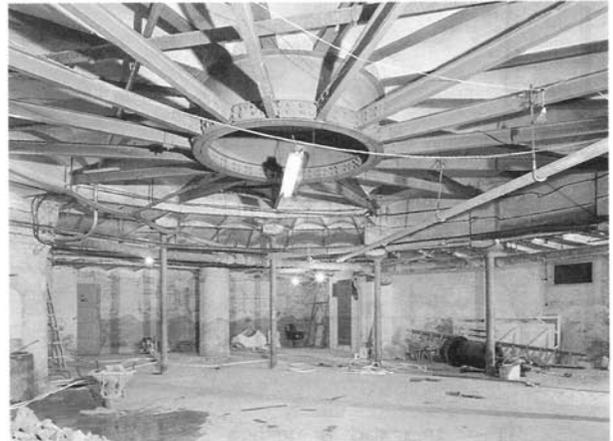
Este mecanismo estructural, conceptualmente claro y brillante, queda en entredicho por su sistema de apoyo sobre los dos pilares de ladrillo que cierran su lado sur. Aquí, la solución constructiva hace gala nuevamente de una intuición conceptual clara, pero pone en evidencia una cierta falta de rigor. La falta de coincidencia entre el sistema de jácenas metálicas del anillo y la disposición de uno de estos pilares, se resuelve colocando sobre él una jácena metálica compuesta por tres perfiles metálicos adosados trabajando en cantilever, que reciben en sus extremos las cargas de aquélla. Cualquier observador puede comprobar aquí el inestable equilibrio del contrapeso. Según me comentaba, poco tiempo antes de su fallecimiento, el arquitecto Bayó —hijo del constructor y sobrino del calculista de la Casa Milà— muchos elementos estructurales del edificio fueron resueltos por palancas contrapesadas, que por su sistema de trabajo y por el desconocimiento exacto que tenemos de ellas, hacen muy difícil modificar la estructura sin romper el “castillo de naipes”.

Fig. 4.—Estructura metálica del garaje de carruajes. (Foto Jaume Soler, enero de 1990).

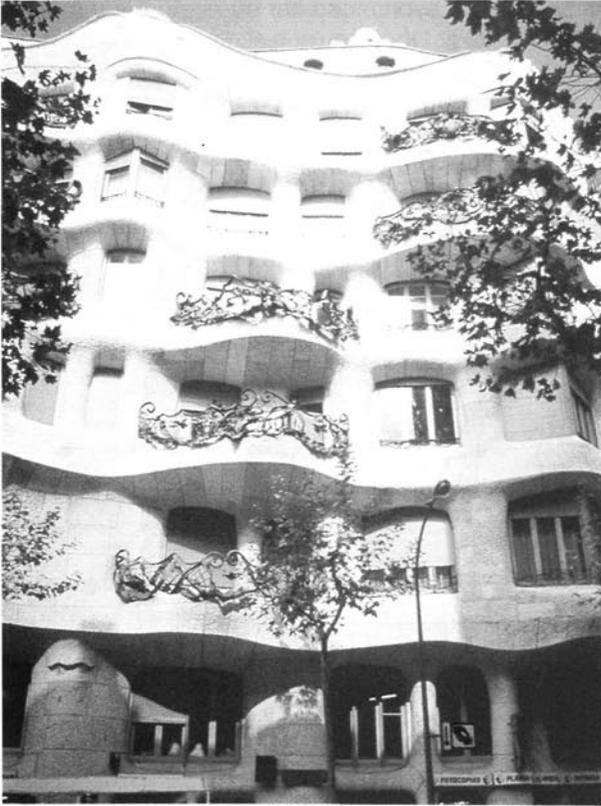
Otro detalle constructivo donde el uso del hierro reafirma lo sensitivo y espontáneo que tienen algunas de las soluciones ideadas por Gaudí en la casa Milà, es en la sujeción de la fachada, un muro calado como superposición de arcos tridimensionales de piedra, arcos que a la altura de cada forjado se lanzan hacia el vacío, para formar los balcones o las superficies ondulantes que caracterizan el aspecto exterior del monumento. La composición carece de simetría y presenta ciertos ritmos ascendentes en decalaje lateral respecto a los inferiores, de manera que un mismo pilar desde la planta baja hasta la última planta se va desplazando, con lo que pierde su eje y va recibiendo las cargas excéntricamente.

Fig. 8.—Obsérvese el desplazamiento lateral del pilar de piedra hacia la derecha en las sucesivas plantas (1988).

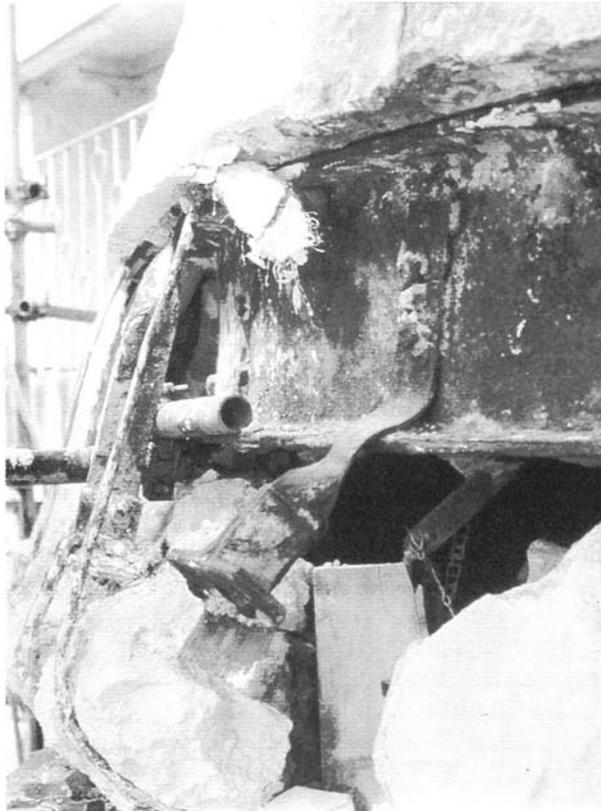
Fig. 9.—Detalle de las dovelas de piedra rotas por la oxidación interior (1988).

El hierro laminado —relativamente moderno en aquel momento— que permitió a Gaudí obtener el magnífico conjunto de la Casa Milà, se ha comportado muy correctamente en el interior del edificio, pero a causa de la oxidación ha roto y deteriorado la piedra de la fachada. La conceptualmente bien entendida, aunque complicada disposición estructural del conjunto, permite que se nos presente un edificio en buen estado aparente, sin que se aprecien grandes grietas en su interior; mientras que la más fácil, pero conceptualmente menos clara solución constructiva de la fachada, ha producido unos paramentos de piedra deshechos a causa del aumento de volumen de los anclajes metálicos que la soportaban, producido por la filtración del

agua de lluvia a través del alto porcentaje de poros de la piedra de Vilafranca utilizada.

La falta de protección del hierro por desconocimiento exacto del proceso de su ulterior oxidación, conjuntamente con el uso de un material pétreo muy permeable (escogido porque era fácil de labrar), dispuesto en una superficie que ofrece muchos planos inclinados y horizontales donde queda retenida el agua de lluvia, unido a la ausencia de vierteaguas, han provocado que todas las partes salientes de la fachada —coincidentes con las líneas del forjado y balcones— se hayan roto con desprendimiento de importantes masas de piedra o presenten signos de fisuración, que han hecho necesaria la restauración mediante reintegración de casi un tercio de su superficie.

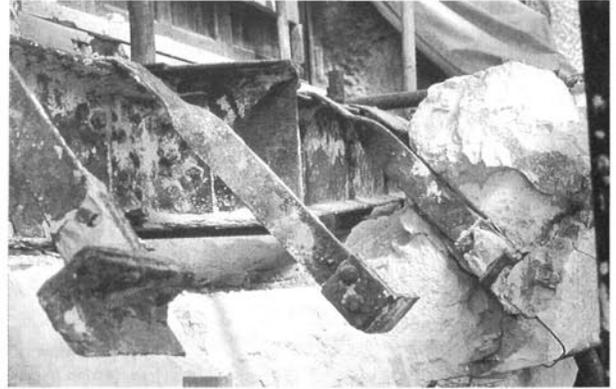
Fig. 10.—Estado de la estructura metálica que suspendía las dovelas de piedra (1988).

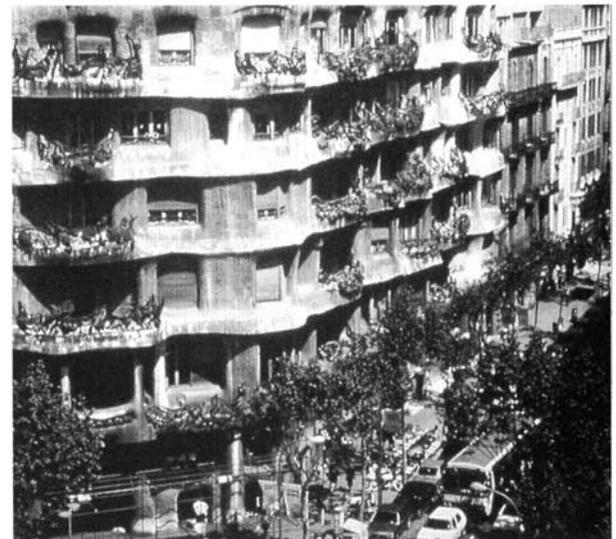
Fig. 12.—Estado de la fachada antes de la restauración acabada recientemente (1988).

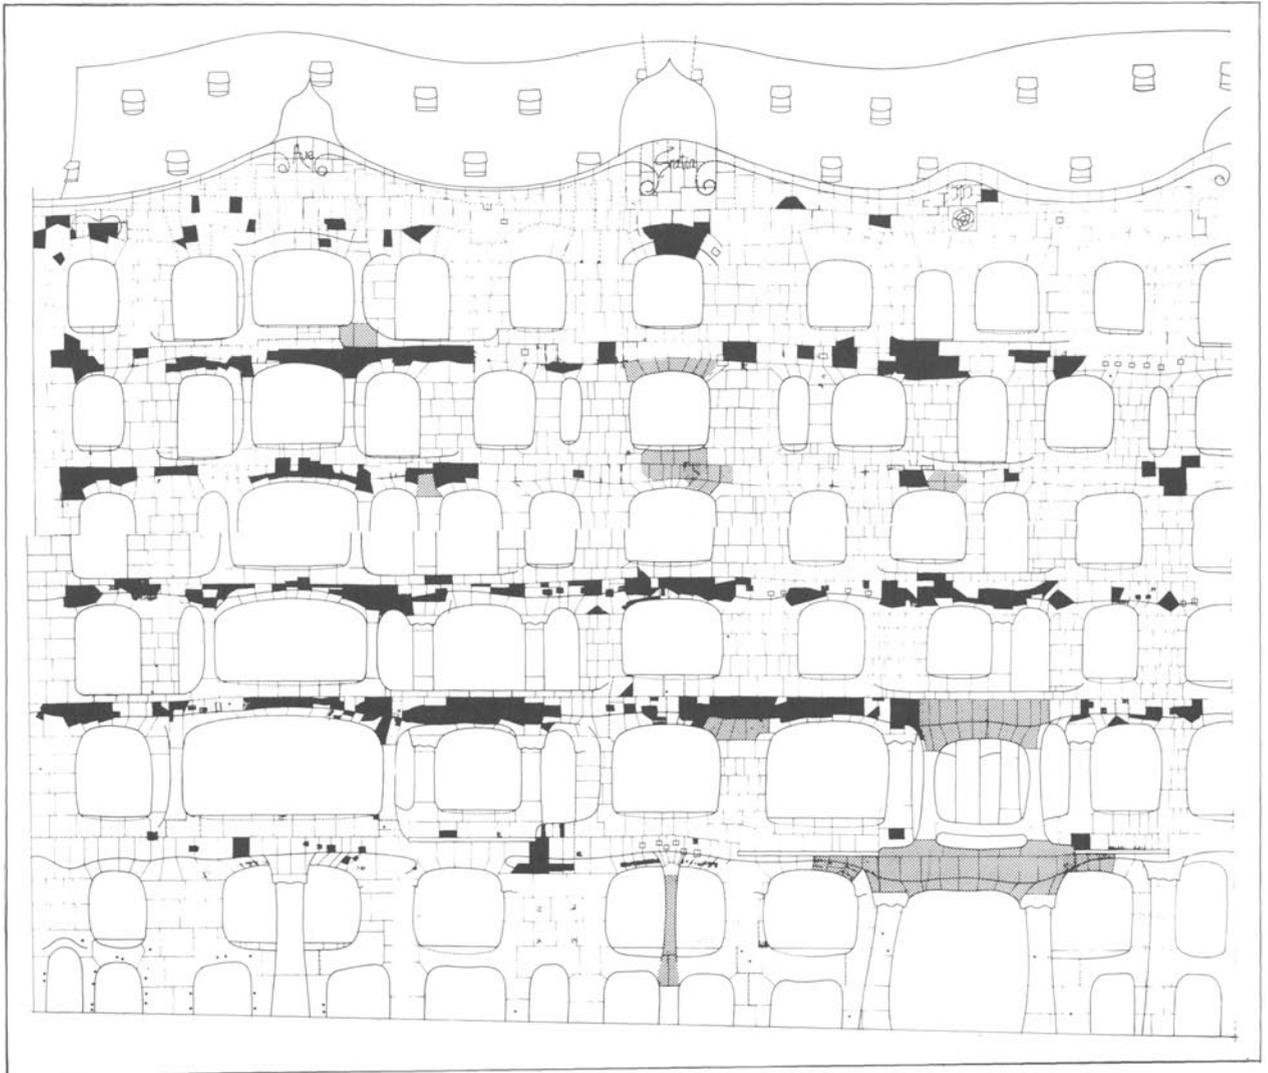
Fig. 13.—Diagrama esquemático de la patología de la piedra de la fachada del paseo de Gracia de la Casa Milà. Las zonas negras o tramadas estaban rotas por la oxidación del hierro.

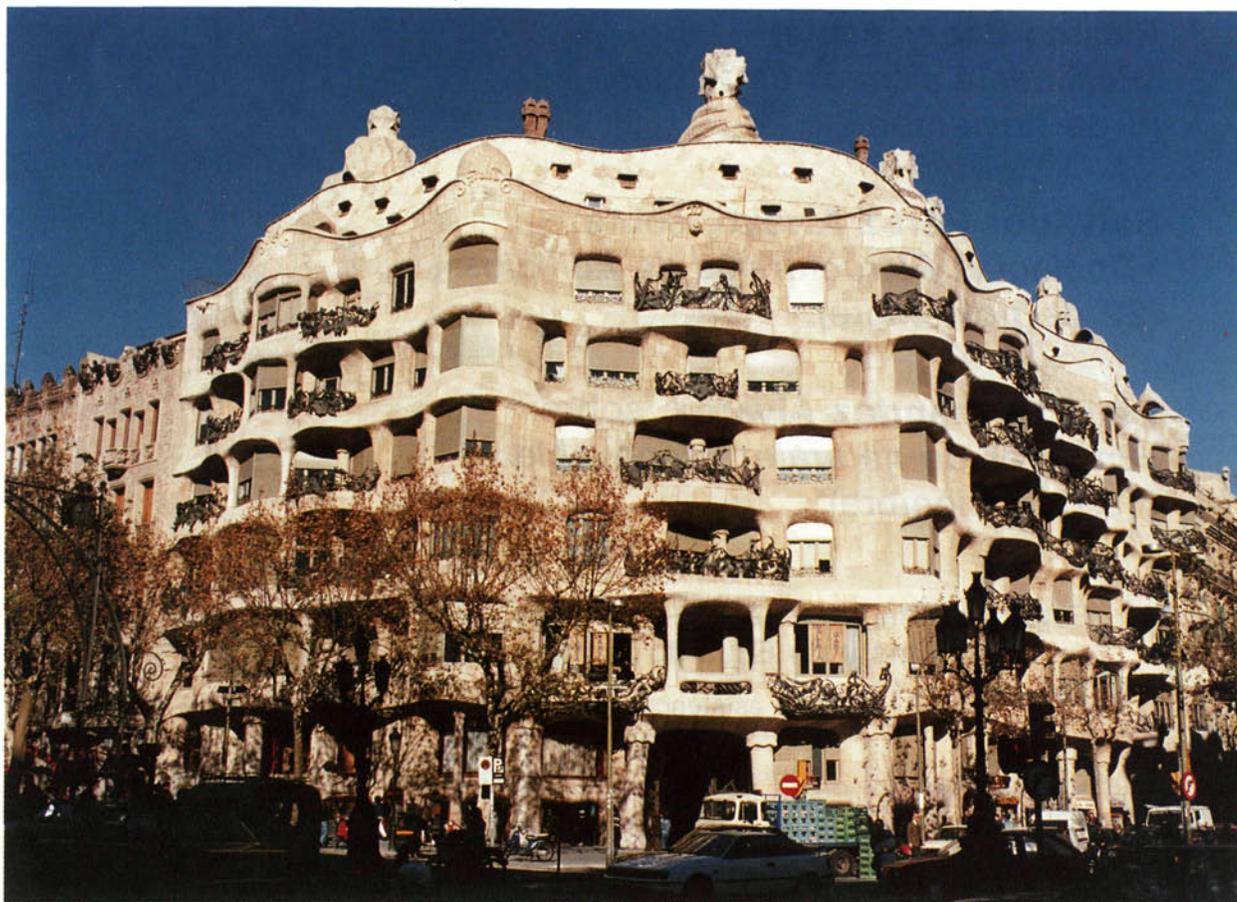
Fig. 15.—La fachada restaurada. (Foto Jaume Soler, 1989).
