ESTUDIO DEL MICROCLIMA EN EL PROYECTO DE RESTAURACIÓN Y AJARDINAMIENTO DEL CLAUSTRO DE LA COLEGIATA DE SANTILLANA DEL MAR, EN CANTABRIA. ESPAÑA

(MICROCLIMATE STUDY IN THE RESTORATION AND GARDENING AT THE SANTILLANA DEL MAR COLLEGIATE CHURCH CLOISER, IN CANTABRIA. SPAIN)

José Sancho Roda, Arquitecto
Instituto de Conservación y Restauración de Bienes Culturales.
Ministerio de Cultura

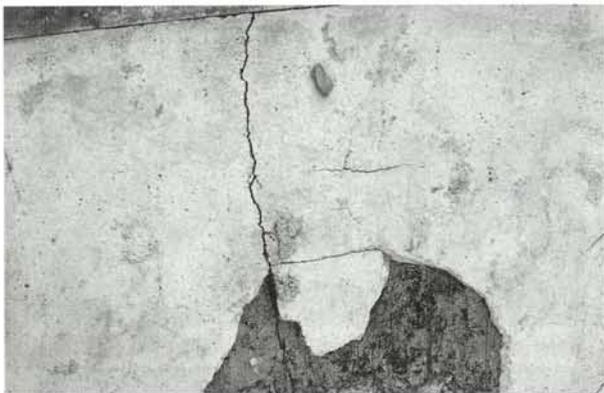
Las cubiertas, rehechas a finales del siglo XIX, se han repasado en varias ocasiones. Al levantar la teja encontramos una capa de compresión agrietada por completo, sobre una tela asfáltica ya acartonada y también agrietada sobre tabla de pino y resto de estructura también de pino. La capa de compresión no llevaba armadura. La madera estaba descompuesta según zonas.

Indudablemente la madera, que es un elemento vivo, había agrietado la capa de compresión y por las grietas penetraba el agua que motivó la pudrición por hongos de la madera, más o menos según tenía acceso la humedad.

El agua en algunos puntos circulaba por debajo de la cubierta y empapaba los muros de piedra de los ángulos del Claustro y las cornisas, cimacios, capiteles y columnas de las galerías románicas, acelerando el deterioro de la piedra.

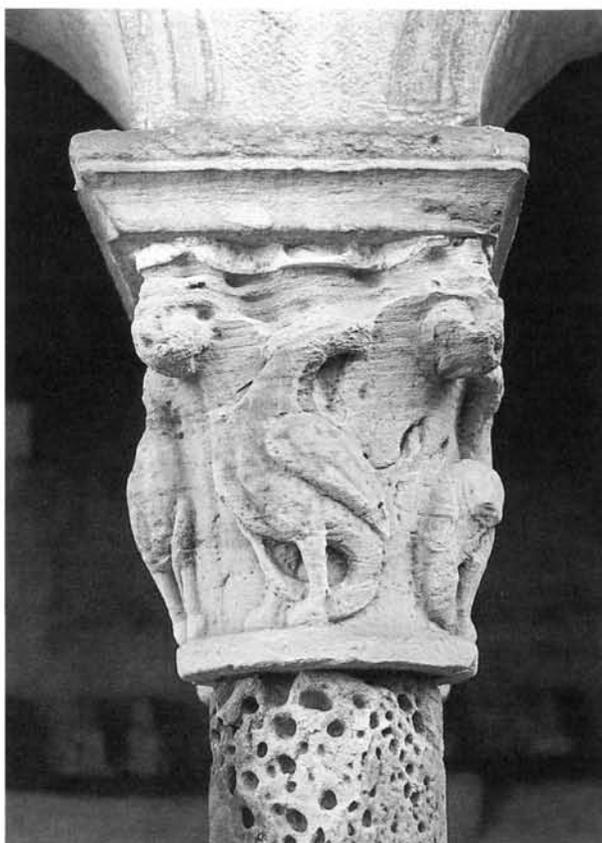
Algunos capiteles y columnas orientadas al interior del Claustro presentan ampollas y descomposición del mortero bastardo.

Donde no hubo caída de agua no se aprecia tanto el deterioro. Fácilmente comprobable porque son capiteles dobles en un solo bloque de piedra.

En la unión de capitel y cimacio se observa descomposición del mortero bastardo.

Las ampollas y la rotura en placas se deben a cambios bruscos de humedad que producen retracciones por secado con separación de placas.

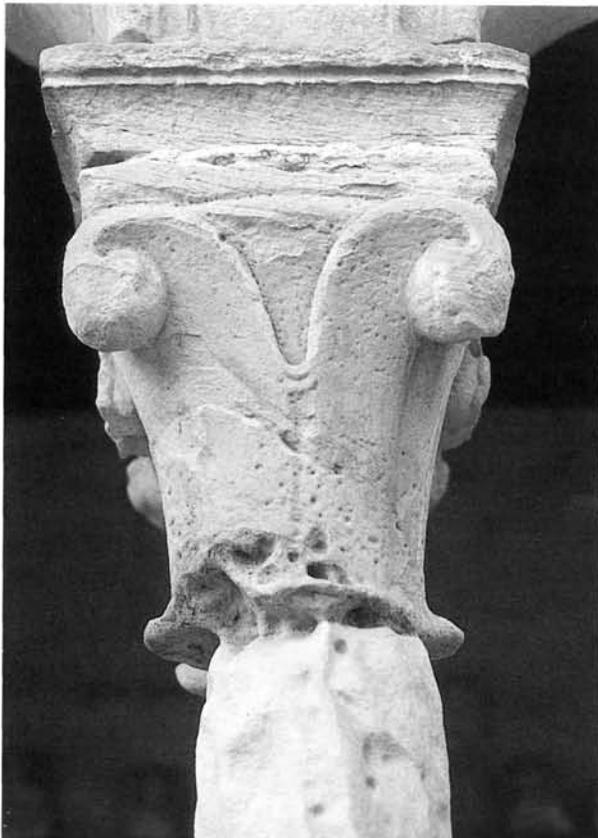
En este caso también el deterioro se debe a la acción directa del agua. La columna repuesta en el siglo pasado, en color grisáceo, es de peor calidad. En este tipo de piedras existen sustancias aceitosas naturales procedentes de animales marinos pequeños, que resisten mal a la acidez actual del agua de lluvia, desarmándose también en placas.

La dovela inferior del arco que apoya en el cimacio tiene rotos los ángulos que se orientan al interior del Claustro, debido a la compresión que produjo el desplome, ahora ya corregido. Este desmontaje de 1894 no revistió peligro de nuevas roturas de compresión debido al cambio en el reparto de cargas, ya que tanto las basas, como columnas, capiteles y cimacios son de sobra resistentes para el peso de la cubierta.

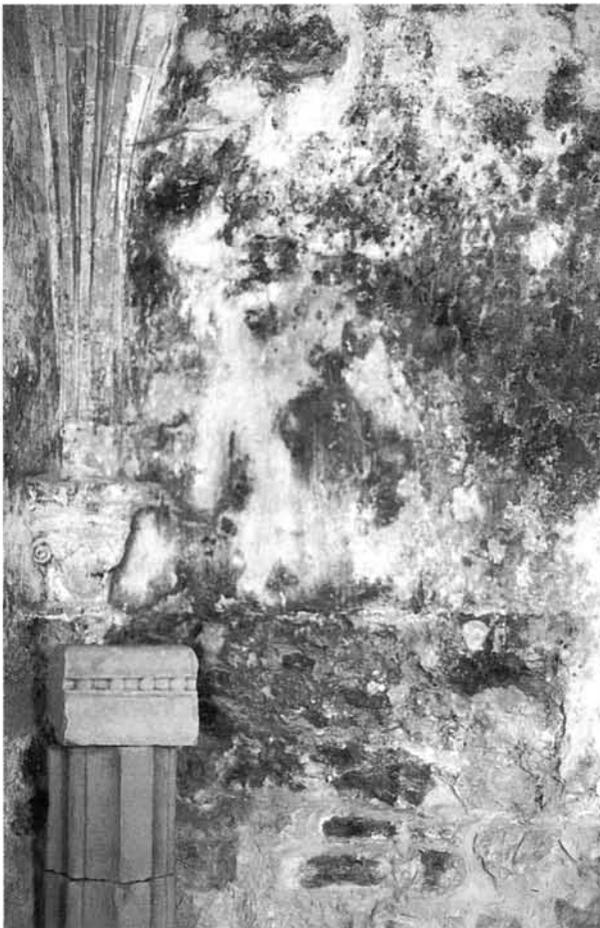
Ante este sector de una de las paredes del Claustro, tal como estaba hasta hace poco, no cabe duda que se plantean cuestiones tan variadas como origen del daño, tipo de agresión biótica, forma de eliminación sin alterar condiciones de los materiales pétreos o revocos, forma de evitar la reproducción del daño, forma de restaurar el revoco o la piedra dañada y las juntas, etcétera.

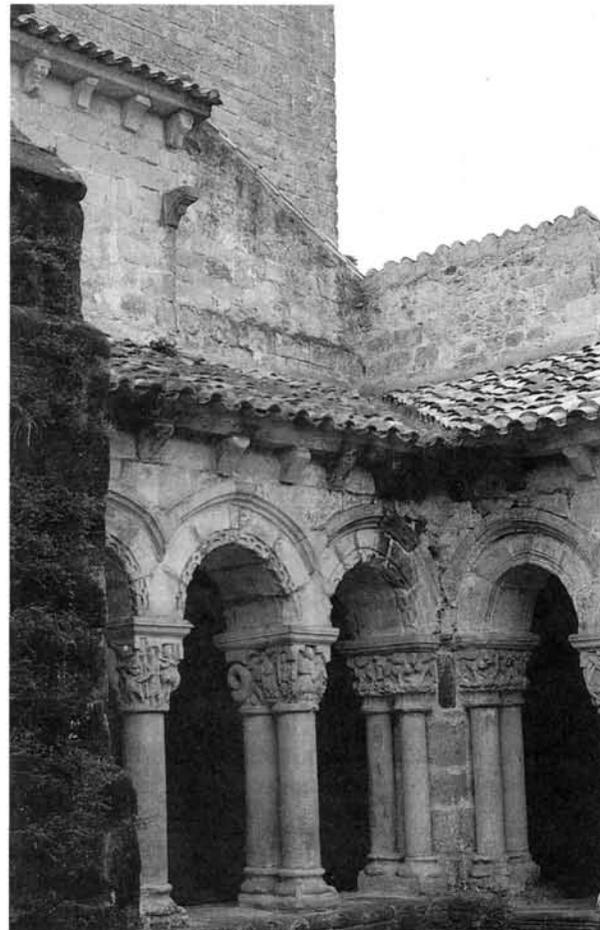
Ángulo del Claustro más dañado por el agua.—Este aspecto ofrecía el ángulo del Claustro donde se producía más deterioro debido al desastroso estado de las cubiertas.

El problema no era nuevo. En las fotos antiguas se comprueba que esa esquina del Claustro estaba macizada con un murete, porque los fustes se habían deshecho con la humedad.

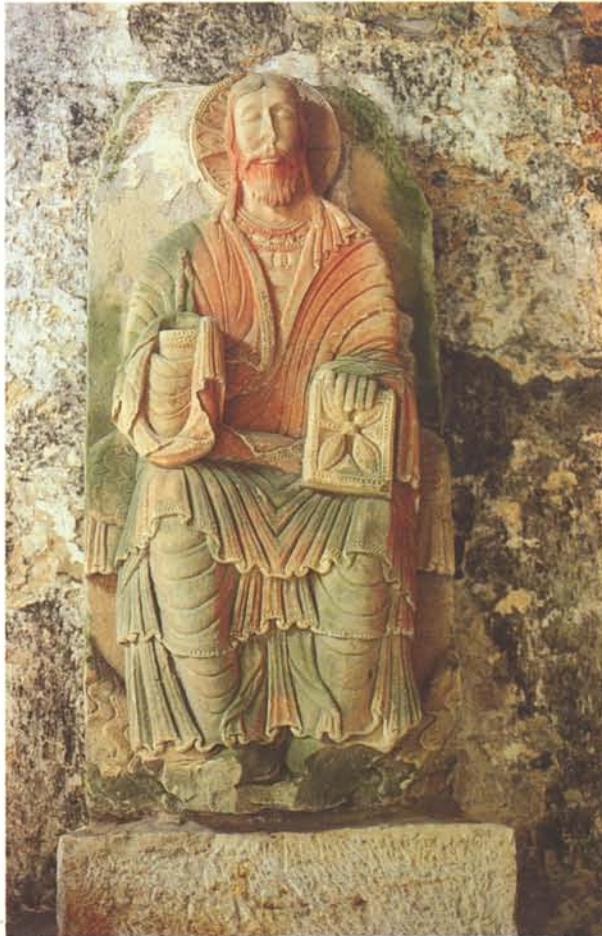
Policromía falsa del pantocrator debida a daños bióticos.—La coloración verde de este magnífico relieve, que probablemente estuvo en la primitiva fachada principal de la Colegiata, se debe a cianofitos.

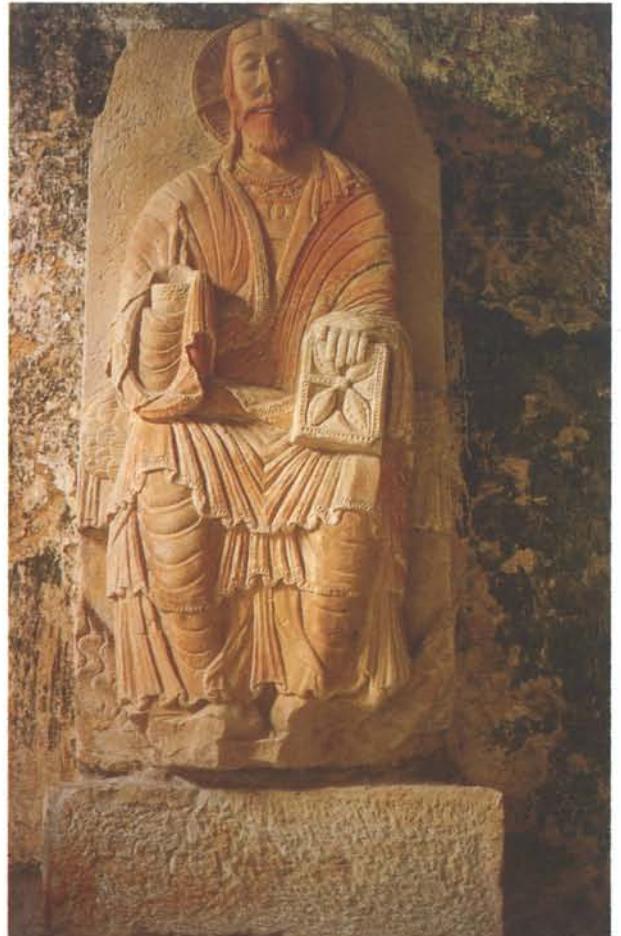
Pantocrator en su estado actual.—Una vez desaparecidas las algas, la piedra conserva el color natural, con sus diferentes coloraciones rojizas y sin perjudicar la posible acentuación de esos tonos que realzan más la figura.

El tratamiento tan sólo afectó a las algas como se comprobó unos meses después al tener eflorescencias en las zonas que antes estaban de color verde, es decir, las hifas secas de las algas, con aspecto ligeramente gelatinoso que no debe confundirse con el aspecto que presentan a veces piedras tratadas con resinas cuando éstas se alteran por la humedad que aún conserva la piedra.

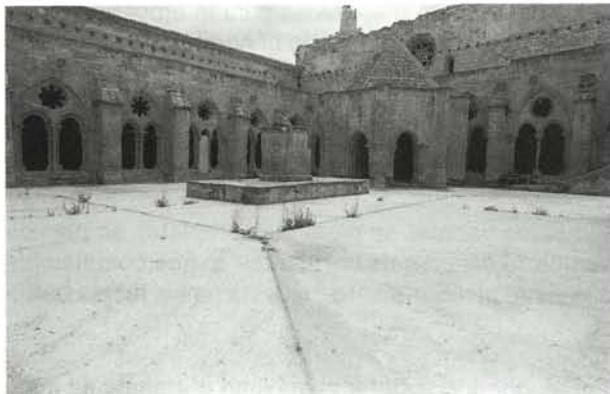
Monasterio de Rueda en Escatrón (Zaragoza).—Cerca de Escatrón se conservan los restos del Monasterio de Rueda, de gran importancia monumental, pero sin uso, que es casi lo mismo que decir abandonado.

En alguna restauración, que parece reciente, se ha hormigonado todo el recinto del claustro gótico, lo cual se considera inadecuado.

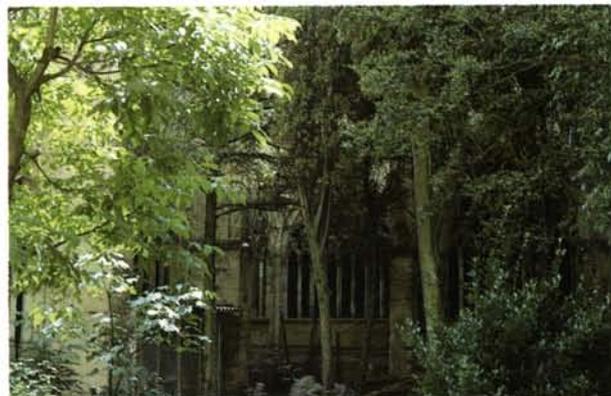
El Claustro de la Catedral de Segovia.—Exceso de vegetación y desproporción del tamaño de su arbolado.
