LA RESTAURACIÓN DEL CONVENTO DE SANTA TERESA EN ÁVILA, ESPAÑA*

(THE RESTORATION OF THE CONVENT OF SANTA TERESA IN ÁVILA, SPAIN)

José Luis de la Quintana Gordon, Arquitecto

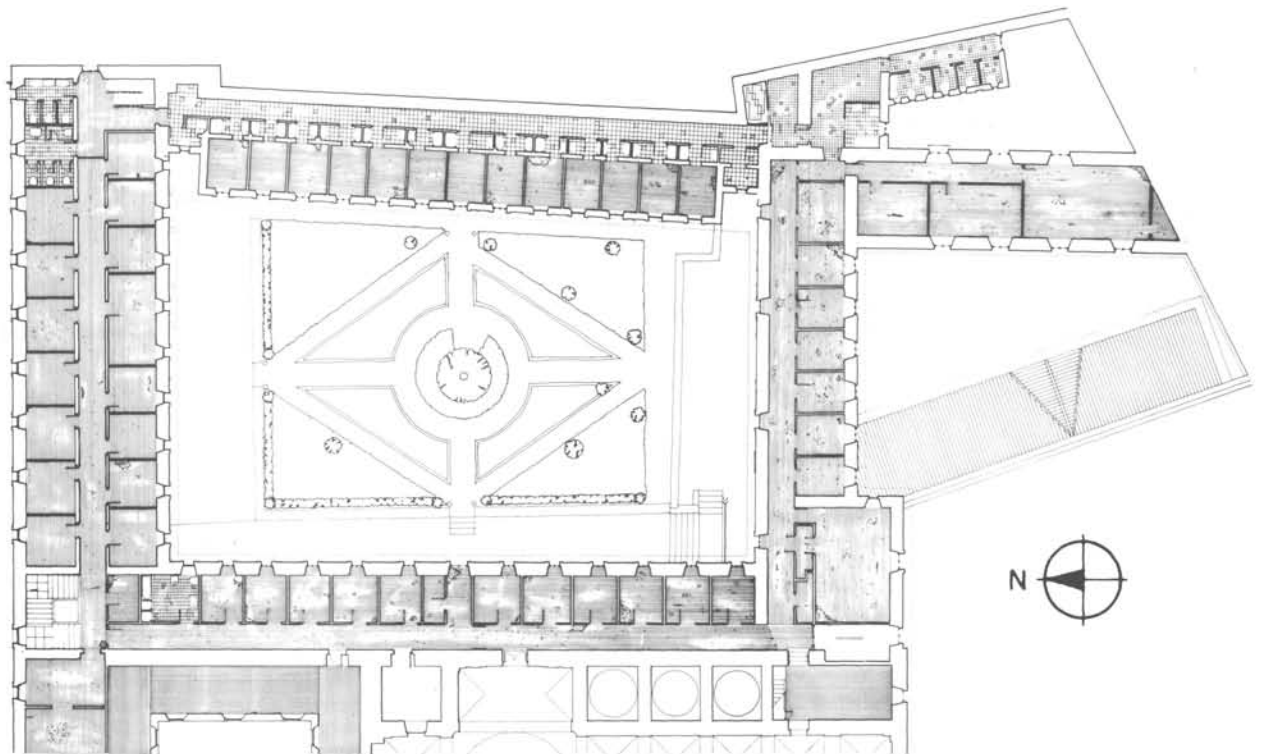
Fig. 2.—Sector de la Planta principal del convento en 1982. Los cambios de mayor importancia respecto a su estado original (Fig. 1) son: la desaparición de las capillas laterales de la iglesia, la pérdida de la huerta y la construcción de naves en el patio grande y en la plaza de entrada. Equipo-Arquitectura, 1982.

La visita del Padre General de la Orden, en 1982, descubrió un edificio infrautilizado e insalubre que había perdido su primitiva unidad: la cripta de la iglesia (la mayor de España en su clase), tapiada, era casi inac-

cesible; las celdas de la fachada N. se habían abandonado debido a la falta de higiene; las nuevas del ala E. tampoco servían a causa de la humedad que producían las filtraciones; la cocina era oscura y mal ventilada; los locales posteriores a la tienda-museo eran húmedos y oscuros trasteros... (Fig. 2).

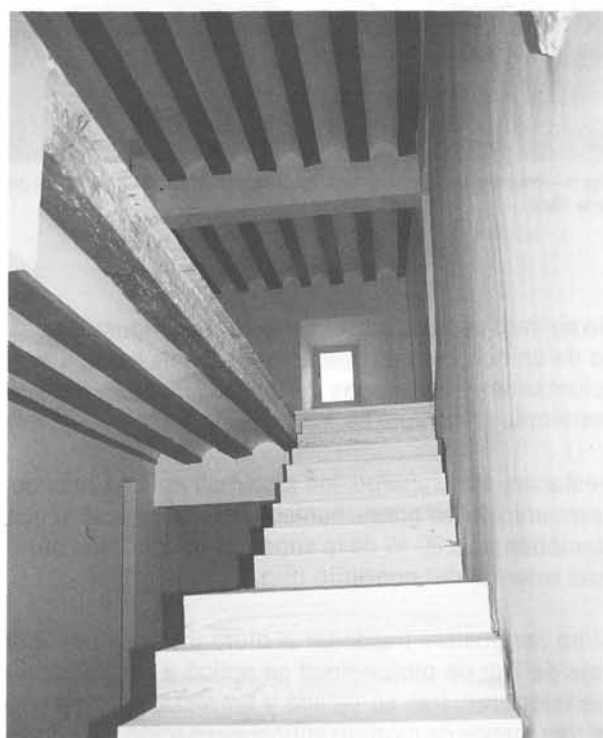
Fig. 5.—Detalle del emplazamiento de la nueva escalera Nor-este, en relación con el forjado existente y vigas de refuerzo de dicho forjado.

La intervención sobre la estructura vista de los forjados de madera se centró en el refuerzo, o reposición en su caso, de las piezas muy deterioradas y en su saneamiento general a base de productos protectores an-

tixilófagos, además de analizar minuciosamente los nuevos emplazamientos de las escaleras para no dañar el trazado ni las condiciones de trabajo de las piezas originales (Fig. 5).

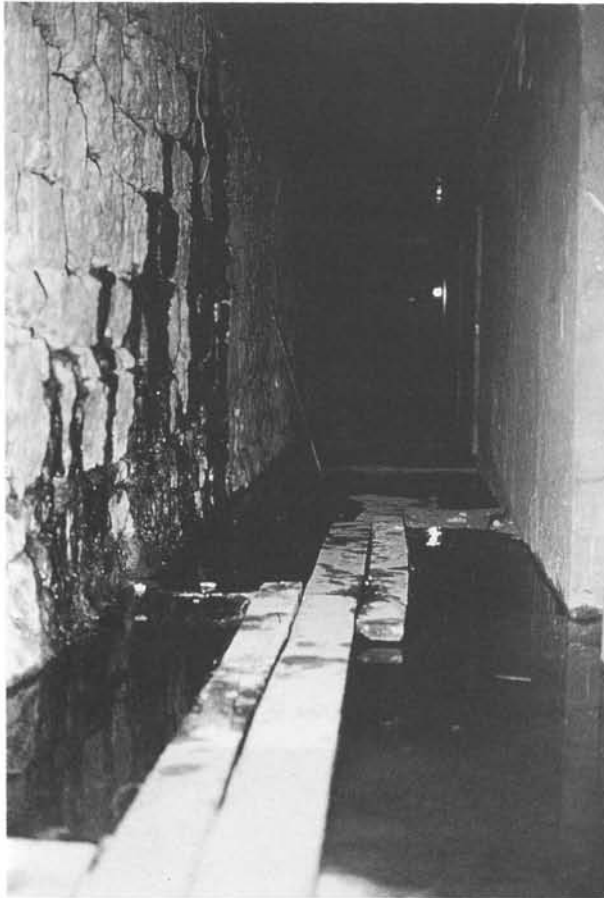
Fig. 6.—Humedades por capilaridad en la planta semisótano de la galería Este.

Destacan, sin embargo, los sistemas aplicados al saneamiento de las graves humedades de capilaridad que afectaban a un 80 % de la superficie interior del muro más oriental del convento (Fig. 6).

Al no ser posible trasdosar al muro una zanja de drenaje de 7 m de profundidad se aplicó a los paramentos interiores, tras su picado y limpieza, un conjunto de tres manos de mortero anticondensación tipo "Draining", que apoyado por una ligera ventilación natural de las galerías permitió mantener definitivamente controlados los niveles de humedad (Fig. 7).

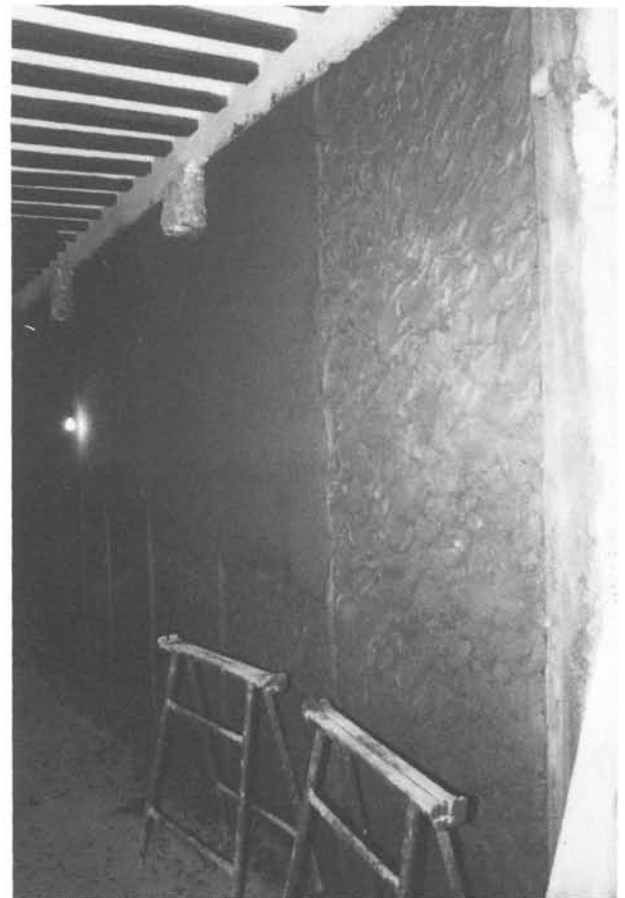
Fig. 7.—Aplicación de la capa final de mortero anticondensación, sobre los sectores independientes, en que se dividió el muro, tras su picado y saneado.
