ACONDICIONAMIENTO DEL MUSEO NACIONAL DE CIENCIAS NATURALES, SALAS DE PALEONTOLOGIA MADRID-ESPAÑA

(ARRANGEMENT OF DE NATIONAL MUSEUM OF NATURAL SCIENCES, PALEONTOLOGY ROOMS. MADRID, SPAIN)

Juan Eizaguirre Díez de Rivera y José M.^a Mata Calleja, Arquitectos
Román Alonso García y Yolanda Hernández Miguel, Arquitectos Técnicos

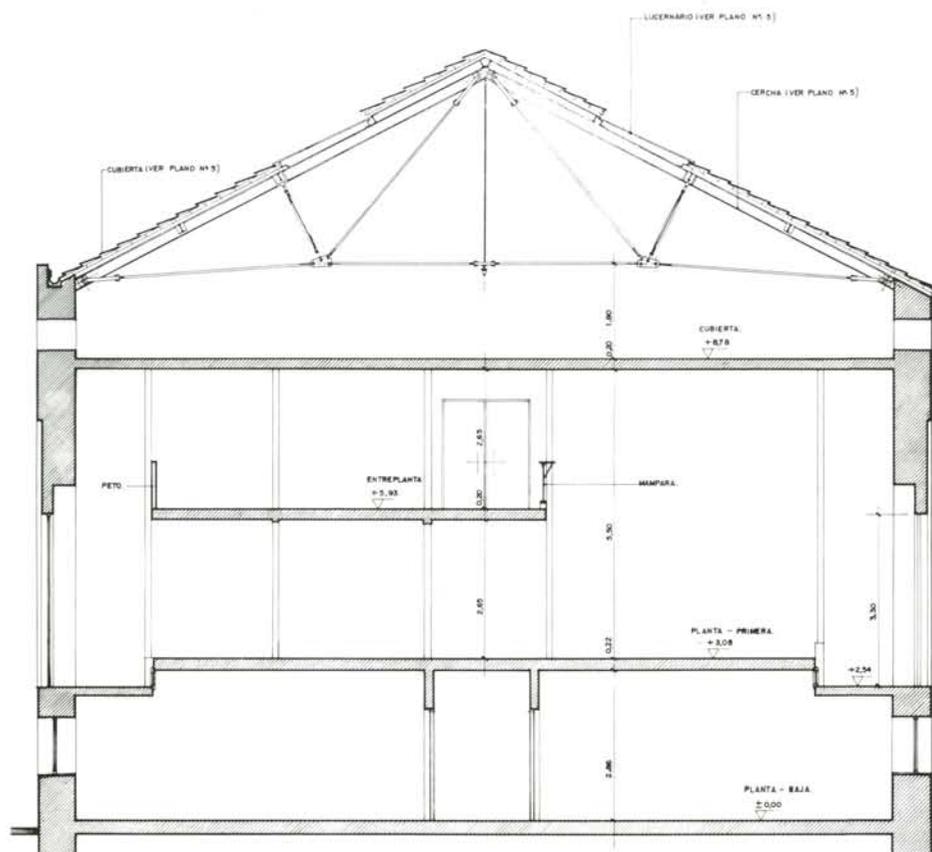
Fig. 7.—Sección transversal del estado primitivo.

Para lograr nuestro objetivo de recuperar el espacio —tal como fue concebido por don Fernando de la Torre— como nave industrial diáfana, se nos plantea la necesidad de demoler parte del muro transversal levantado en 1930 por don Modesto López Otero, que teóricamente tiene como finalidad arrostrar los muros de la fachada debido al fuerte desplome que presentan éstos hacia el interior. (Ver Figs. 7 y 10).

do en la propia fase de construcción del mismo, como resultado de una deficiente ejecución de los muros y no producido a posteriori.

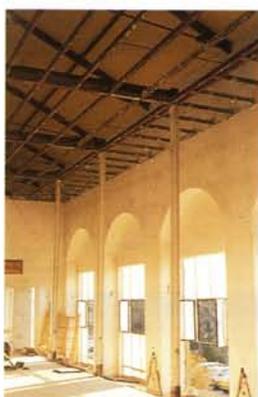
Fig. 8.—Detalle sala paleontología durante la reforma donde se ve la estructura del desván y el muro transversal que divide la nave en dos salas, construidas entre 1930 y 1935.

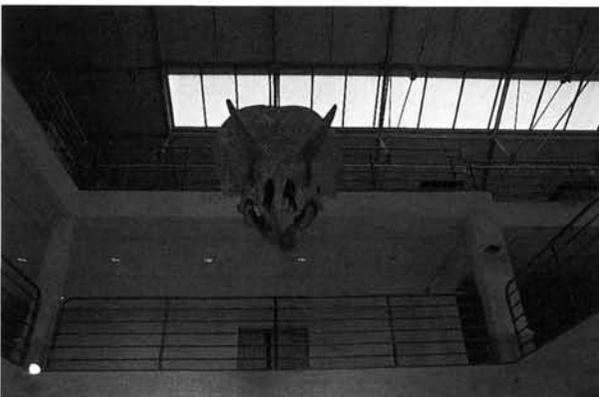
Fig. 11.—El vestíbulo, en su estado primitivo, era triste y ocultaba con paramentos, mármoles y carpintería el acceso al muro.

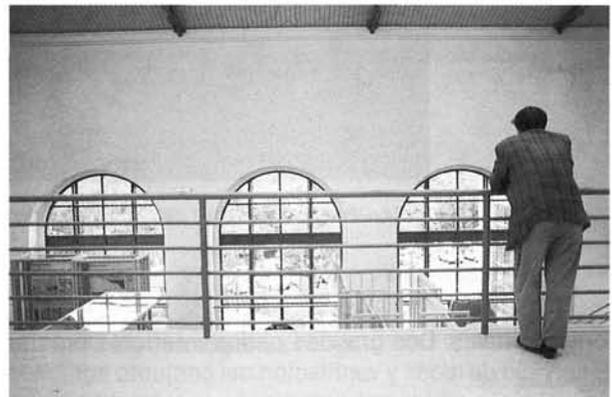
Fig. 12.—Con el tratamiento interior de las barandillas se ha intentado simplificar y aclarar el espacio interno permitiendo la visibilidad del entorno exterior.

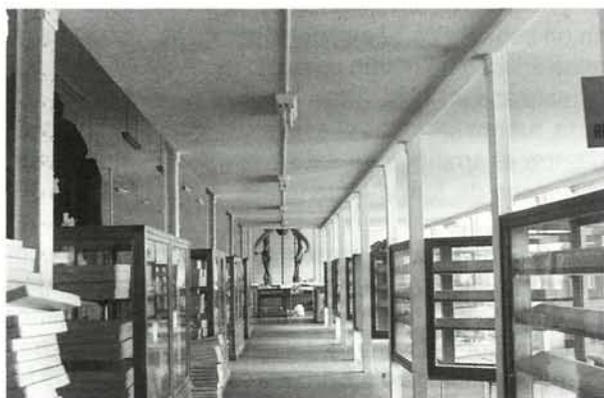
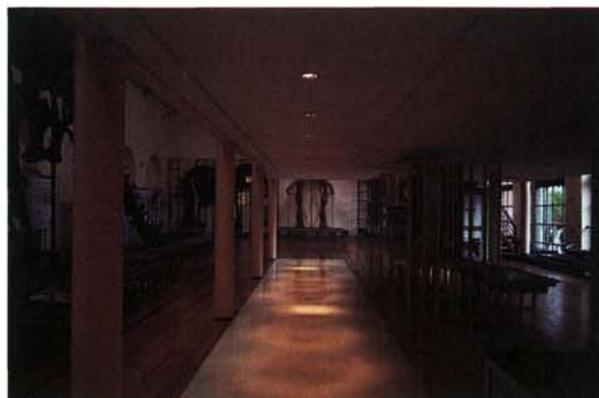
Figs. 15 y 16.—El bosque de columnas desaparece en el tratamiento del acondicionamiento y se señala con pavimentos e iluminación el eje longitudinal.

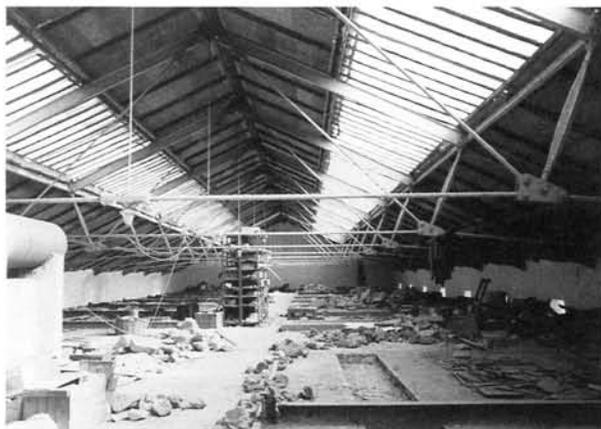
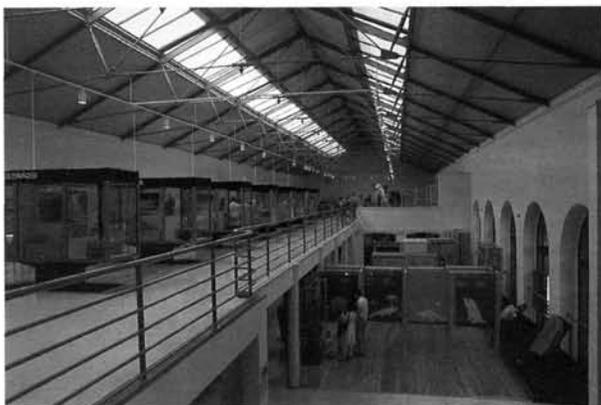
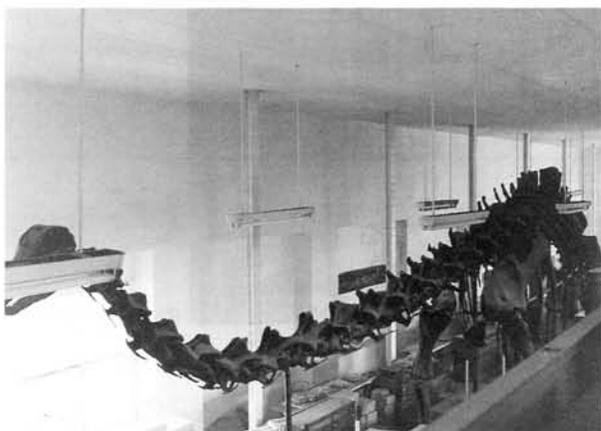
Fig. 18.—Aspecto del desván antes y después del acondicionamiento.

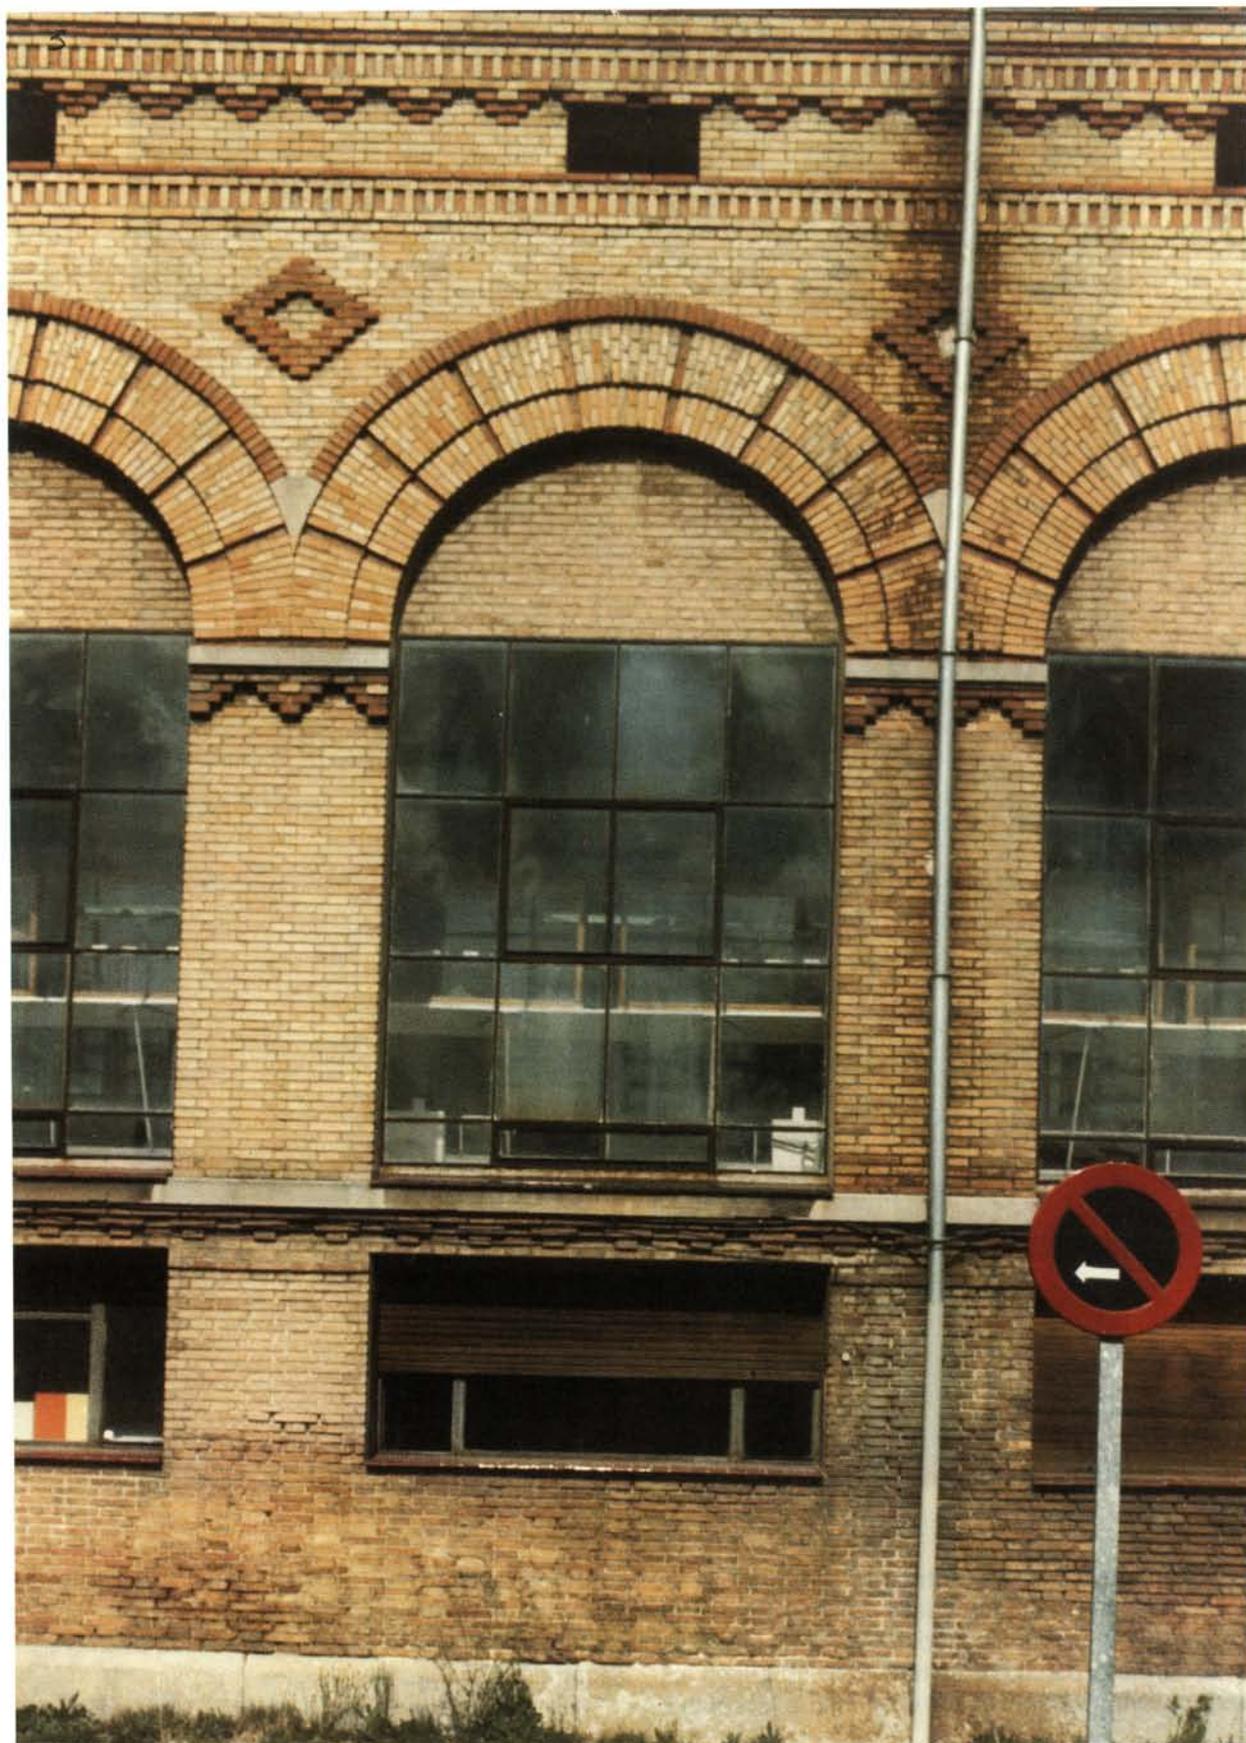
Fig. 19.—Alteraciones en la fachada (estado primitivo), donde figuran los huecos de ventilación del desván, el cerramiento del tímpano y los huecos de los laboratorios, así como las humedades y deterioros producidos por la bajante. (Ver Fig. 20 del estado actual).

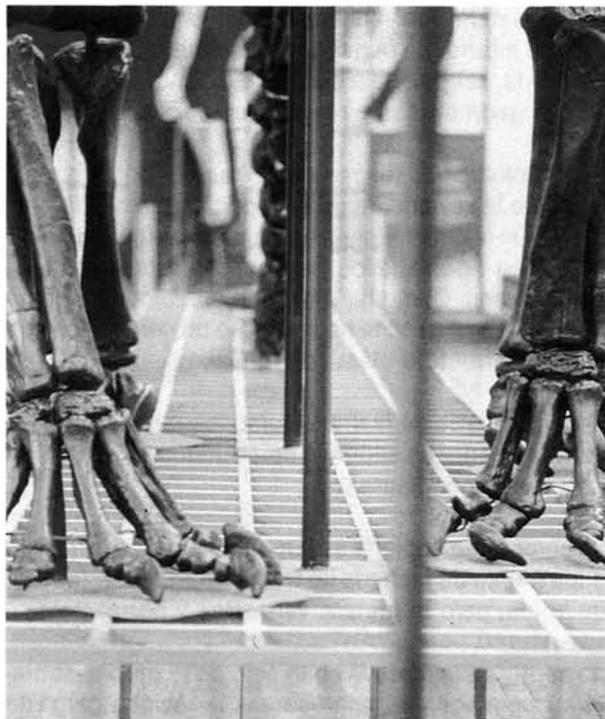
Fig. 31.—Base de apoyo de los grandes fósiles de mamíferos que aligera el espacio al eliminar la base anterior de madera, destrozada ésta por los grafitis.
