PALACIO DE ANGLONA: PATOLOGIA Y CONSOLIDACION

Ignacio Blanco Lacroisey, Arquitecto

128-17

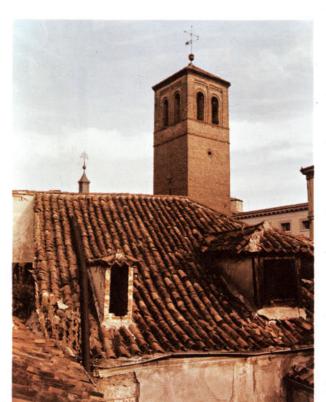
Estado de las cubiertas antes de la intervención.

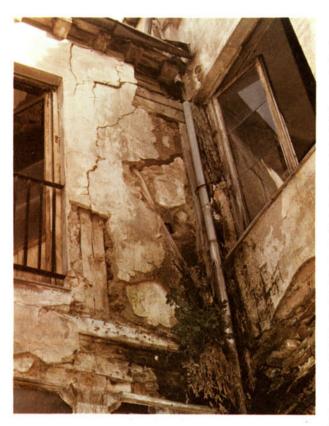
Primer patio antes de comenzar las obras.

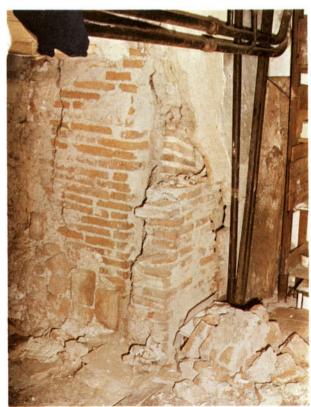
Patologia.

Lo que veíamos, por otro lado, eran roturas de las esquinas, con desprendimientos en forma de diábolo, típico de las roturas por compresión simple, grietas de más de 15 cm y hasta 4 m de altura, aplastamiento foliado de los ladrillos en las bases de los muros. Las hipótesis de isotropía, uniformidad y continuidad de los materiales aquí no eran aplicables.

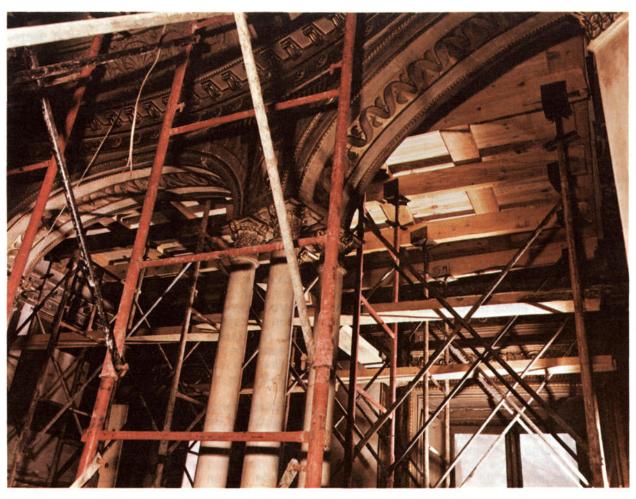
Andamiaje.

Se apeó el edificio con puntales proporcionales a las cargas, creando entramados ligeros, reticulares y tubulares, practicables, con sección suficiente para absorber hasta 2 t por puntal. En los pórticos de entrada hubo que recurrir a perfiles laminados pasantes soportados por caballetes. En las bóvedas de ladrillo de sótanos se crearon trapecios tubulares, suplementándolos con cimbras de ladrillo macizo para evitar los empujes.
