PATOLOGIA DE LAS CIMENTACIONES

Angel Uriel Ortiz

Dr. Ingeniero de Caminos, Canales y Puertos
Master of Science, D.I.C.

Laboratorio de Carreteras y Geotecnia, CEDEX (MOPU)
Prof. de Ingeniería Geotécnica (Doctorado),
E.T.S.I.C.C.P. (Madrid)

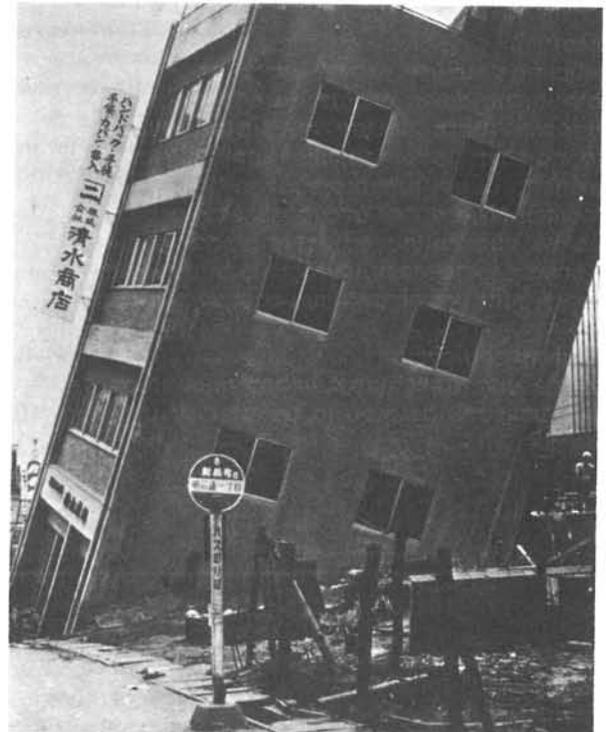
De escasa repercusión en España, pero de gran trascendencia en países de elevado riesgo sísmico, son los fallos de cimentaciones producidos por terremotos. Los daños o la ruina de una estructura tras un sismo son en ocasiones el resultado del incorrecto diseño de la cimentación más que de la incapacidad antisísmica de la propia estructura. En ciertos suelos granulares flojos con nivel freático alto, sismos que provoquen aceleraciones en el terreno que superen una determinada magnitud pueden, si la duración del terremoto es suficiente, dar lugar al fenómeno de licuación. El suelo pasa a comportarse como un líquido y pierde completamente su resistencia a esfuerzo cortante y, consecuentemente, su capacidad de carga. Las estructuras cimentadas sobre un terreno que se licúa sufren grandes asientos o el hundimiento. La **fig. 2** muestra cómo quedó un edificio de Niigata (Japón) tras la licuación de su terreno de apoyo en el terremoto del 16 de junio de 1964 (Japan Natl. Comm. on Earthquake Engrg. 1965).

2. Edificio en Niigata tras el terremoto de junio de 1964

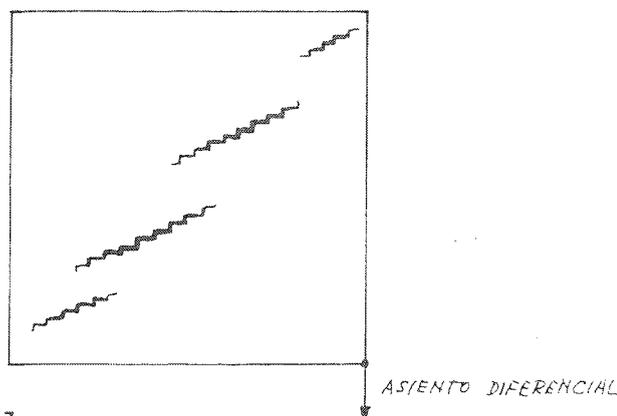
Esta es la razón de que los asientos causen, típicamente, grietas inclinadas (más o menos a 45°). No siempre ocurre así, sin embargo. Las anisotropías o heterogeneidades de resistencia modifican a veces este esquema. Los tabiques están formados, normalmente, por hiladas de ladrillos, tomadas con mortero. La resistencia del ladrillo y la del mortero son diferentes. Con frecuencia, la junta de mortero entre ladrillos es el elemento menos resistente. Entonces, una grieta de 45° se resuelve

7
Arietamiento en tabique de ladrillo por asiento diferencial

en ocasiones según grietas verticales y horizontales en forma de escalera, siguiendo las juntas entre ladrillos, que son más débiles. Como los ladrillos no suelen ser cuadrados, si en condiciones homogéneas la grieta hubiese sido a 45° , el resultado es una grieta discontinua (fig. 7), con tramos separados y en parte solapados que, visto en conjunto, equivalen a la grieta de 45° . En donde dos tramos se solapan, la suma de aperturas es igual a la apertura total; una grieta va perdiendo intensidad mientras que la otra va abriéndose, manteniéndose la suma de aperturas aproximadamente constante.

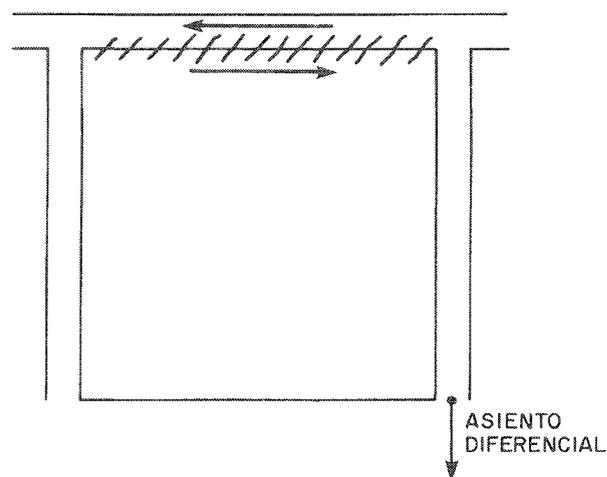
tabique, la viga y la junta entre ambos es isótropo y homogéneo. Como resultado, ese deslizamiento se traduce en un sistema de fisuras cortas, inclinadas a 45° , más o menos, y aproximadamente paralelas entre sí. En el enlucido de yeso, la rotura se ha producido por agotamiento de la resistencia a tracción.

9
Grietas debidas a asiento diferencial causadas por deslizamiento entre tabique y viga

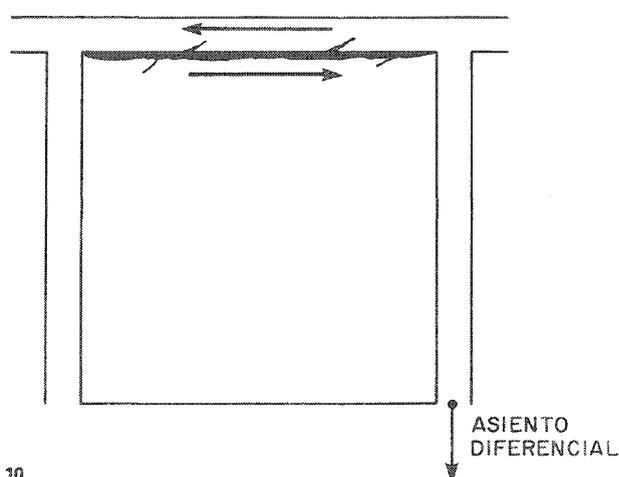
10
Otro modo de manifestarse el deslizamiento entre tabique y viga causado por asiento diferencial entre pilares

En algunos casos, en lugar de ese sistema de pequeñas grietas inclinadas, se crea una única grieta en el techo, que marca el límite inferior de la viga, aunque suele tener ligeros ramales inclinados (fig. 10). De todas formas, es más típico que se produzca la familia de grietas inclinadas que se sitúan, en su conjunto, siguiendo la línea horizontal del contacto y encubriendo el deslizamiento en la línea de debilidad.

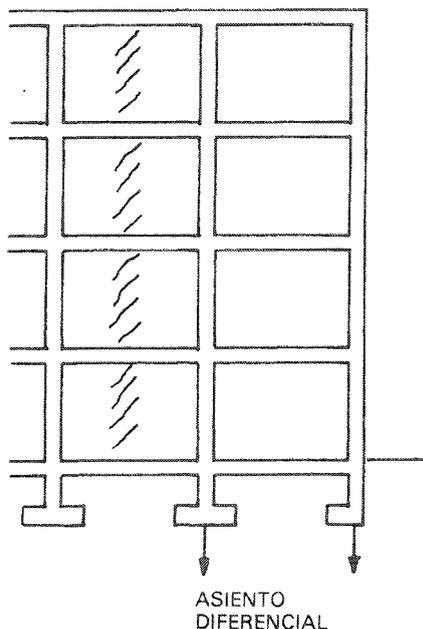
11

Familia de grietas en los tabiques de todas las plantas de un edificio por una diferencia acusada en las condiciones de apoyo de los cimientos

A otra escala, un mecanismo semejante produce a veces grietas del mismo tipo en los tabiques de todas las plantas de un edificio (fig. 11). Sucede esto, por ejemplo, cuando las cimentaciones de una parte de un edificio están apoyadas sobre suelos menos compresibles que los de la otra parte. La zona peor apoyada queda como en voladizo con relación a la mejor apoyada. Los esfuerzos que van a las cimentaciones se redistribuyen; la zona de suelo más deformable no recibe toda la carga que las vigas transmiten a los pilares, sino que, a través de la rigidez estructural, parte de esa carga se va a la zona de suelo menos deformable. El mayor esfuerzo cortante a que esta redistribución da lugar se concentra en el límite de la zona más dura y origina el tipo de agrietamiento indicado. Una vez producidas las grietas, el esfuerzo cortante no progresa más allá de la zona menos compresible.

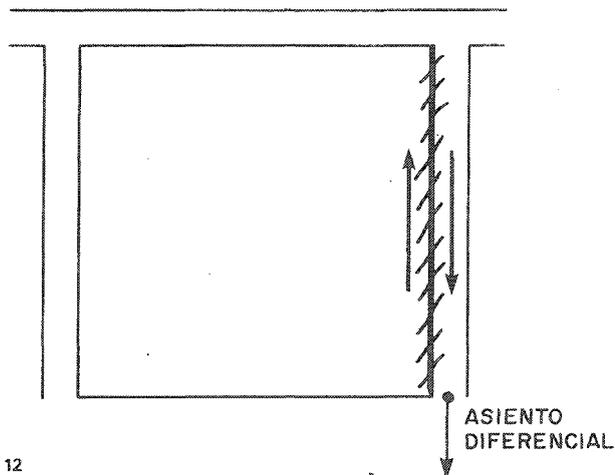
12

Grietas debidas a asiento diferencial causadas por deslizamiento entre tabique y pilar

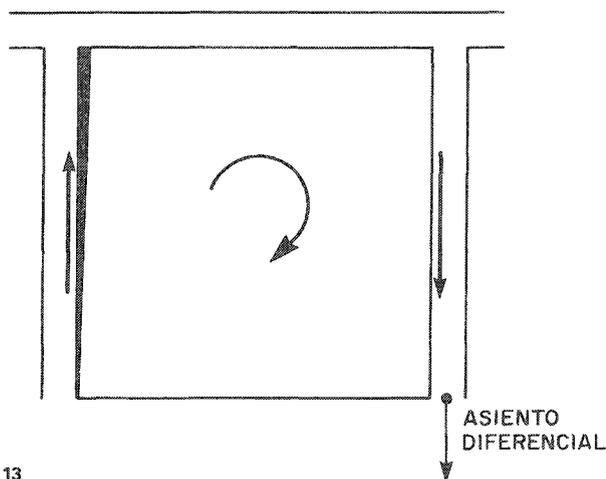
13

Despegue entre tabique y pilar por asiento diferencial

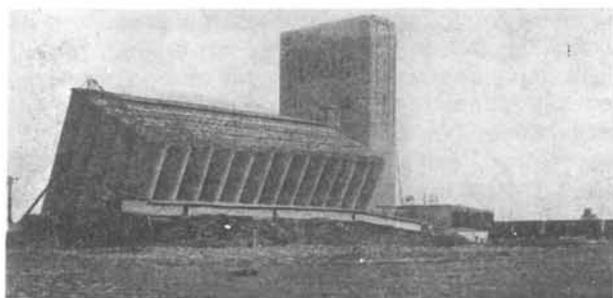
33 El silo de Transcona tras el hundimiento

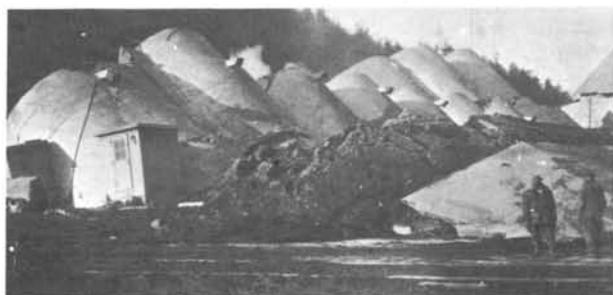
34 Hundimiento de otro silo

En la fig. 34 se puede ver otro silo (Tschebotarioff, 1973) hundido en condiciones de terreno semejantes.

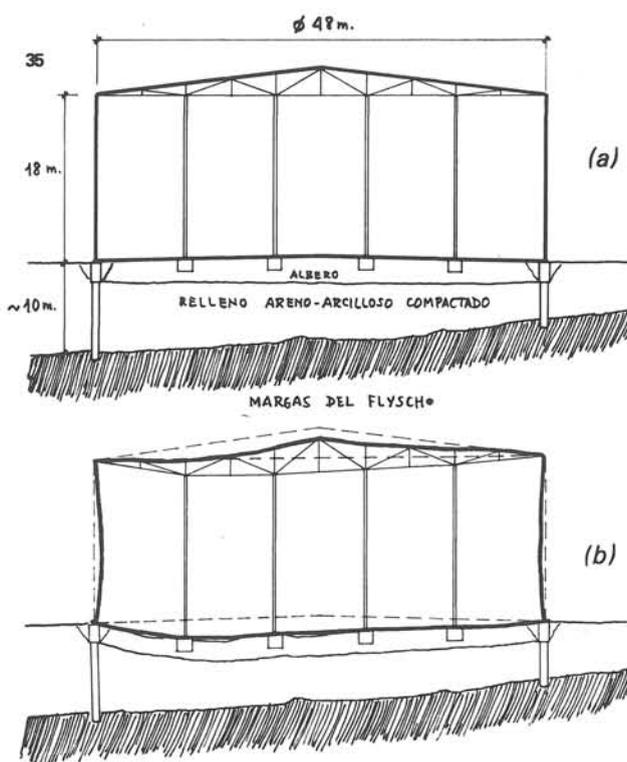
Sección y esquema de asentamientos y deformaciones de un tanque de combustible incorrectamente cimentado

De no haberse puesto los pilotes, los asientos diferenciales hubieran sido mucho menores y, se-

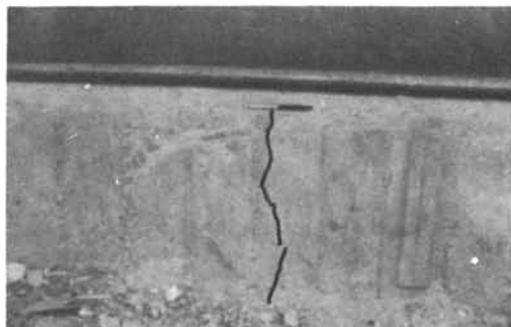
36

Fisuras según planos diametrales en el encepado del anillo de pilotes del tanque de la **fig. 35**

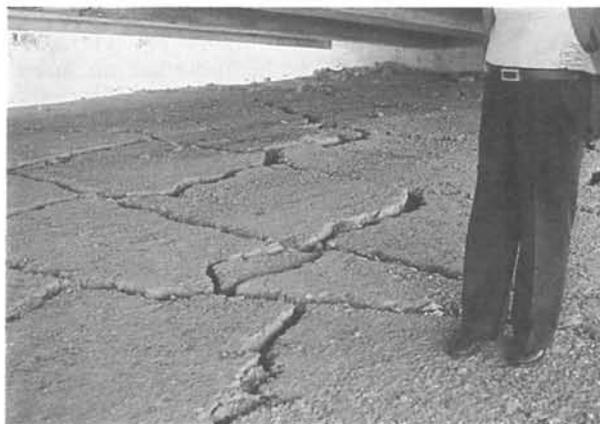
38 Agrietamiento del terraplén de un viaducto, en su extensión bajo el tablero

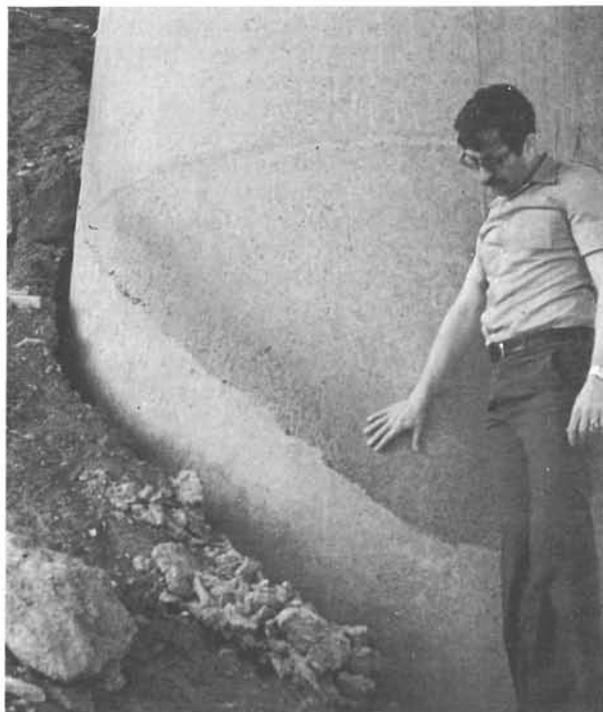
39 Asiento y despegue de un terraplén con relación a una pila en un viaducto

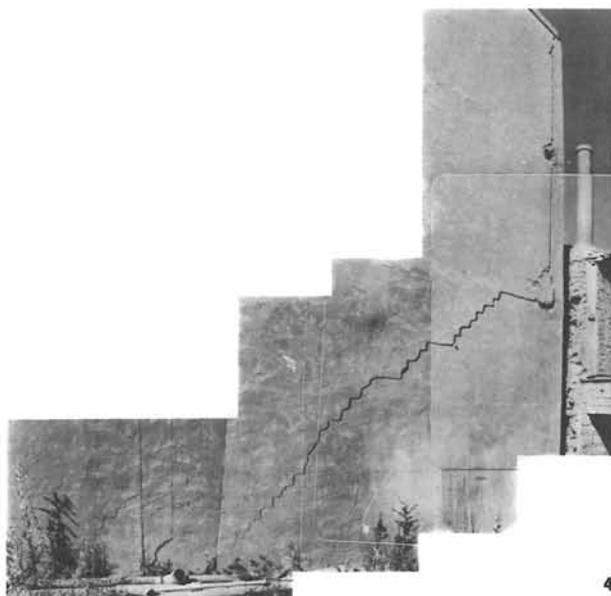
41
Agrietamiento de la pared medianera de un edificio de Tauste (Zaragoza) por colapso del terreno bajo la esquina

En este caso de Tauste, el pilar de la esquina y algunos otros próximos estaban fisurados según planos horizontales. Esta es otra característica frecuente de los fallos de cimentaciones por colapso en casos extremos. Esa fisuración (aparte de esfuerzos anormales de flexión) indica que el pilar, concebido para trabajar a compresión, tiene toda

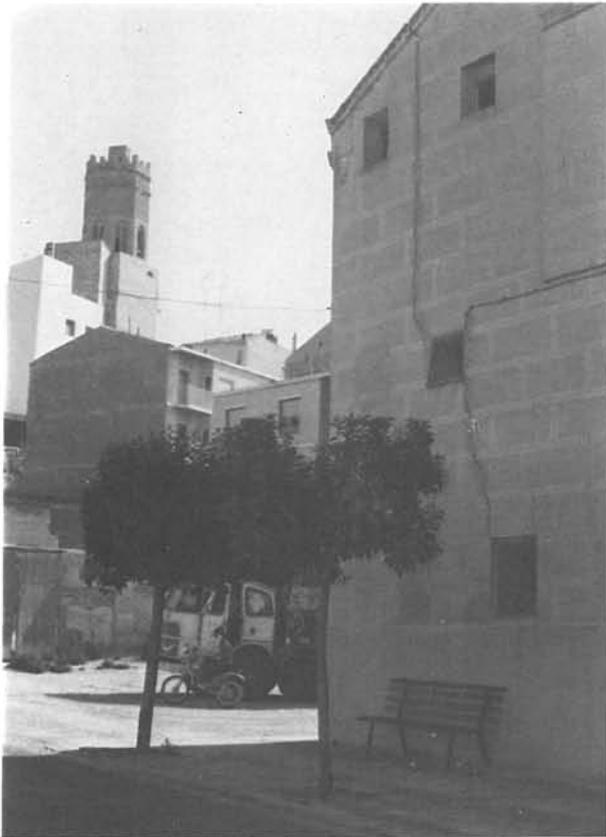
42 Agrietamiento de edificio en Tauste (Zaragoza) por asientos de colapso

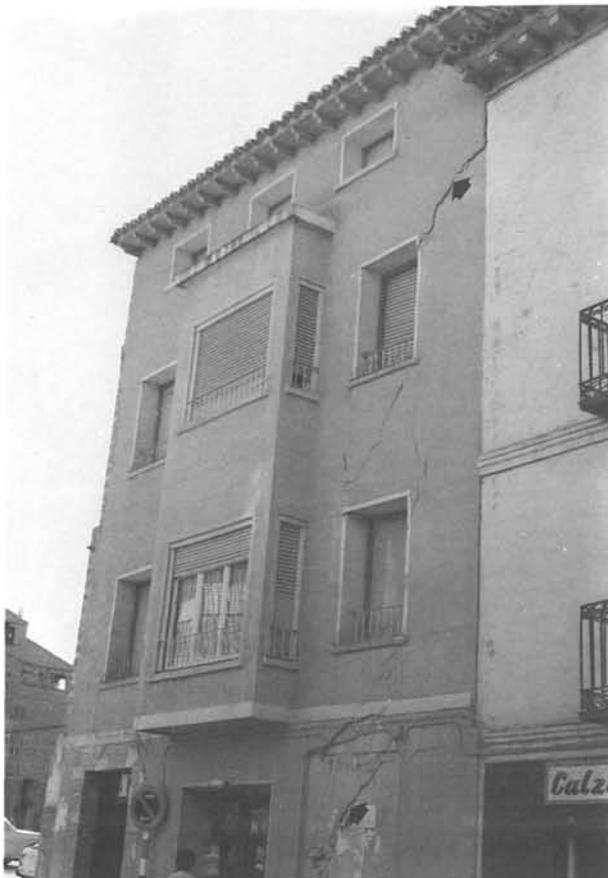
43 Agrietamiento de otro edificio de Tauste (Zaragoza)

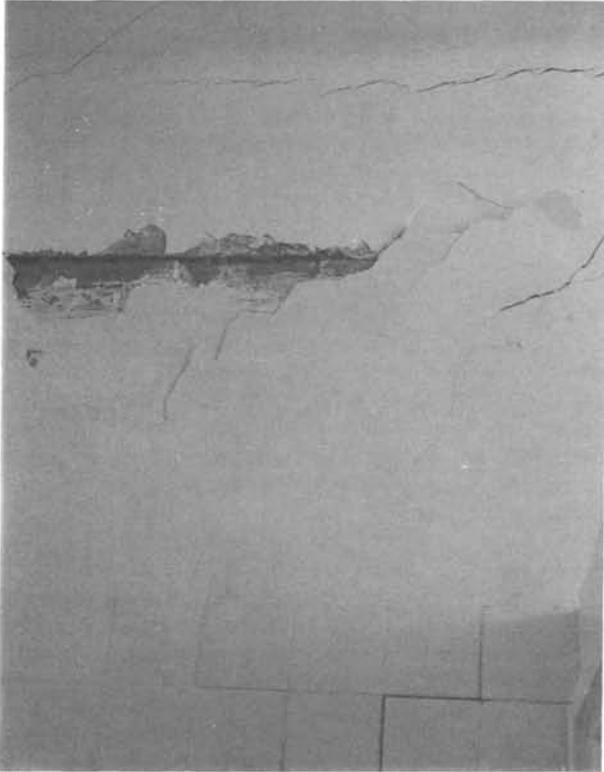
44 Grieta de un tabique de un colegio de E.G.B. en Alicante por asientos de colapso

La **fig. 44** muestra una de las grietas causadas por el colapso del terreno bajo una zapata de esquina de un colegio en Alicante. Si se ha escogido no es tanto por su representatividad como por ser uno de los escasísimos casos en que uno se encuentra con una auténtica grieta a 45°. El colegio en cuestión se cimentó sobre una formación de limos colapsables de los que aparecen en el Levante, a los que antes se hizo alusión. El reconocimiento geotécnico consistió exclusivamente en ensayos continuos de penetración dinámica, sin sondeos ni toma de muestras del terreno para su ensayo en laboratorio. Como la resistencia a la penetración fue buena (recuérdese que estos suelos pueden ser muy competentes si no están satu-

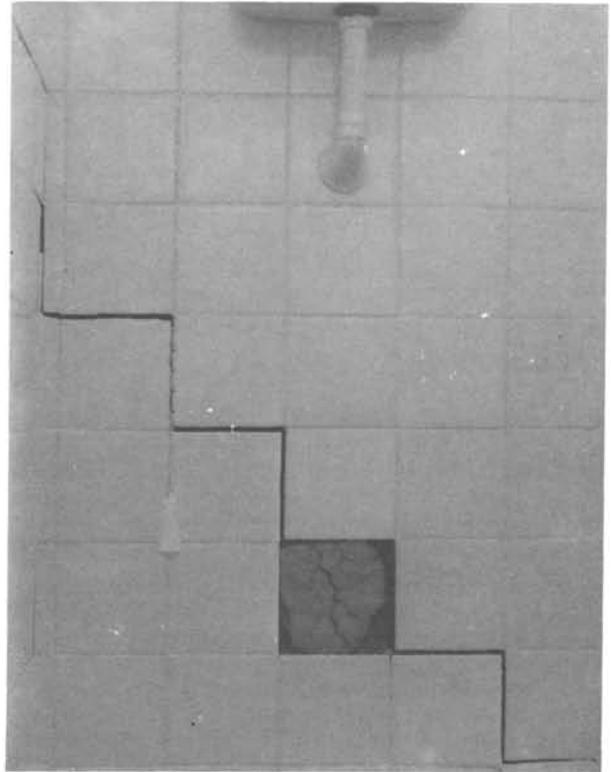
46 Agrietamiento por deslizamiento entre tabique y viga en el mismo colegio de E.G.B. en Alicante

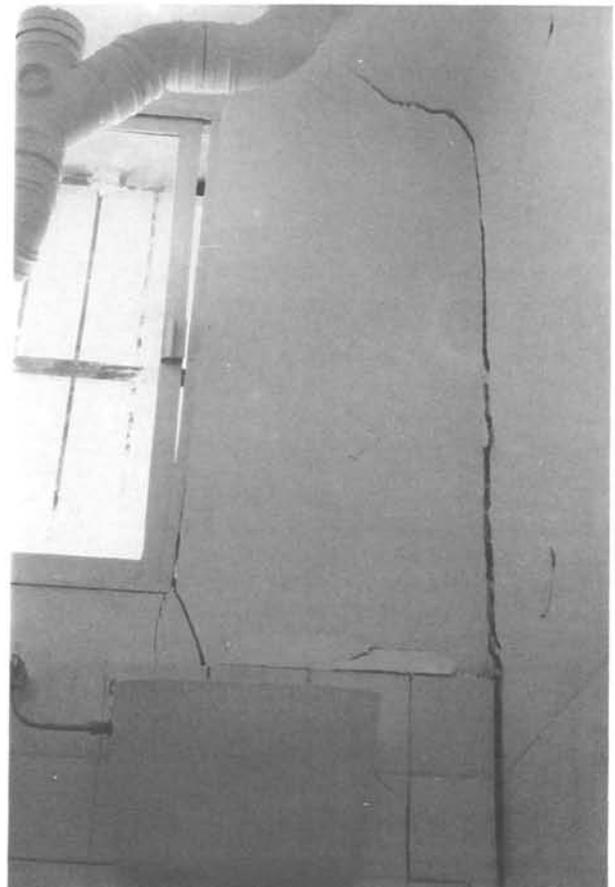
47 Despegue entre tabiques perpendiculares y distorsión de marco de ventana en el mismo colegio

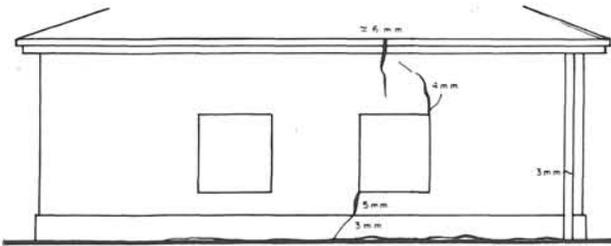
48 Agrietamiento en la esquina de un edificio de oficinas de Madrid

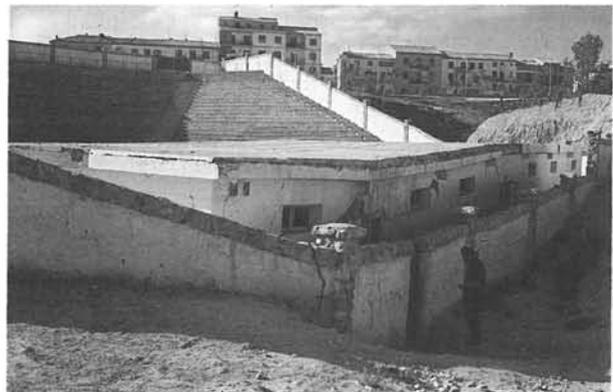
En la figura 49 se ve el estado en que se encontraba el edificio de vestuarios mencionado, poco

49 Agrietamiento de edificio y muro por asentamientos de colapso. Nótese la ondulación de la cubierta

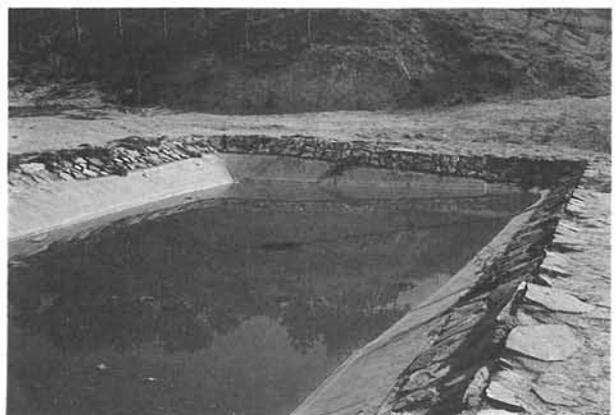
50 Asentamientos de colapso del terreno bajo el revestimiento de un canal

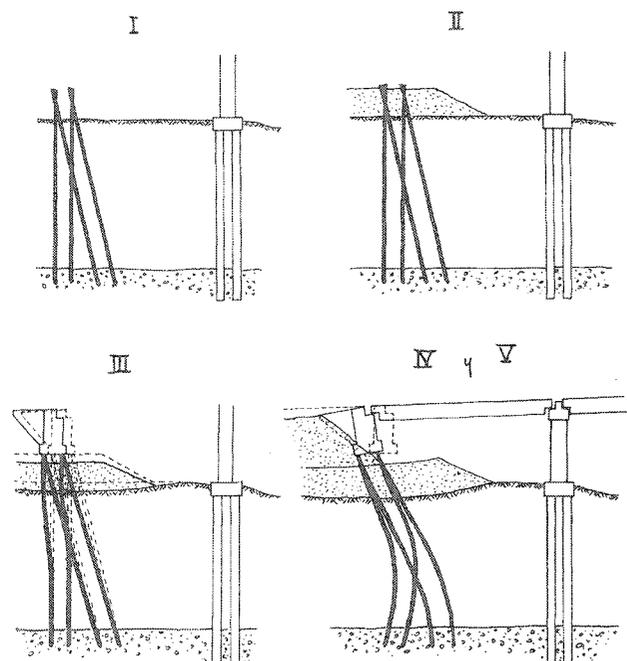
En la fase IV se construyó el terraplén de acceso, lo que motivó una mayor separación entre el primer relleno y la base del estribo, un mayor desplazamiento de éste hacia el terraplén y un considerable giro de la estructura según se ve en el esquema, que si fue observado, entonces ya con gran preocupación. La separación entre el estribo y la primera pila era notablemente superior a la del proyecto, a pesar de lo cual se colocaron las vigas del tablero e, incluso, la capa superior de hormigón in situ. Para la colocación de las vigas fue preciso disponer las planchas de neopreno al borde mismo de las superficies de apoyo en pila y estribo. Los movimientos de éste no se detuvieron, dando lugar a una gran deformación tangencial de los apoyos de neopreno y, finalmente, a la rotura de una esquina en el hormigón de la pila.

52 Fases de construcción y evolución de los movimientos de la cimentación del estribo del viaducto de la fig. 51

La colocación del terraplén de acceso hizo aumentar los asientos y, consecuentemente, la magnitud del corrimiento del estribo, pero, además, por la asimetría de cargas que suponía con relación a los pilotes, debió de provocar empujes laterales sobre éstos con la aparición de flexiones y giro del estribo en el sentido indicado en los esquemas. Resulta, en principio, paradójico el hecho de que el estribo se mueva y gire en contra de lo que cabría esperar por los empujes que recibe de las tierras del terraplén, tendiendo al empuje pasivo. Sin embargo, esto no es así. Numerosas comprobaciones, realizadas por Tschobotarioff (King & Gavaris. Cons. Engrs., 1970), quien instaló células de presión de tierras en estribos pilotados, han evidenciado que muchas veces los empujes dis-
