Análisis de las fisuras del *Celler Cooperativo* de Rocafort de Queralt

Cracking study of the "Celler Cooperativo" in Rocafort de Queralt

L. Calderón^(*), J. Maristany^(*)

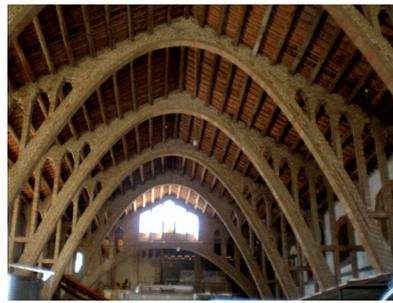
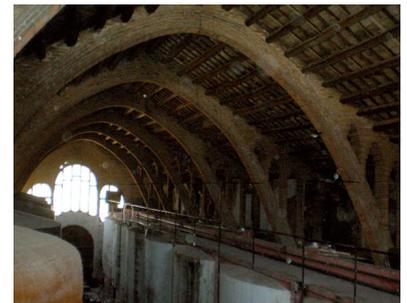
El actual estado general de los arcos se pueden apreciar en las imágenes de la Figura 2. Aparentemente no se observan problemas relevantes, pero sí nos permiten apreciar la elegancia de los mismos y el interés por su conservación.

2a y 2b. Foto de la nave izquierda (A) y central (B).

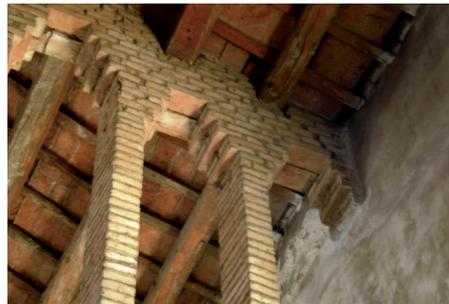
3

Sin embargo, en las fotos de detalle se pueden apreciar serias patologías que se localizan preferentemente en la esquina superior, tanto de los arcos de la nave izquierda (Figura 3), como de la derecha (Figura 4).

Dada la localización de las fisuras, en los diferentes arcos, se puede establecer como hipótesis que la influencia del viento hace posible que las paredes laterales, de cada una de las naves en cuestión, se separen de los arcos, ya que pueden llegar a originar tensiones de tracción superiores a las que puede resistir la fábrica. Es por ello que en el estudio que se expone se han considerado las cargas gravitatorias de peso propio y de nieve y la de viento.

3. Fisuras localizadas en el extremo superior del arco de la nave izquierda (A).

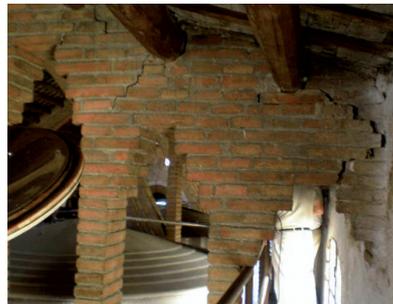
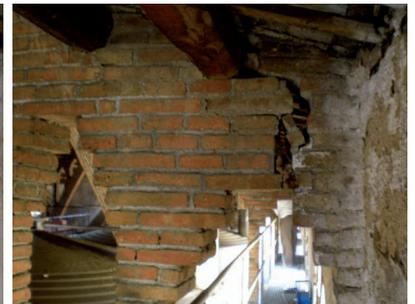
También es importante indicar que todas las fisuras siguen un mismo esquema. Sin embargo, la forma presenta ciertas variaciones dependiendo del material que ha fallado primero, ya sea la fábrica o el mortero, esto se puede apreciar con claridad en la Figura 4.

4a y 4b. Fisuras localizadas en el extremo superior de arcos de la nave derecha (C).

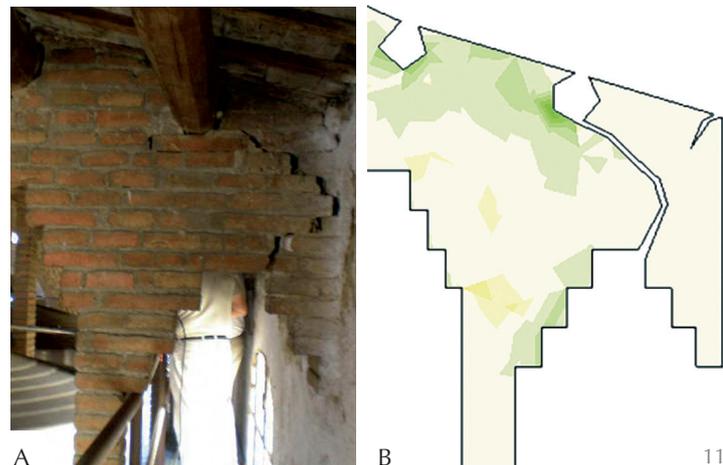
11. Comparativa entre las fisuras reales (A) y el patrón de fisuración resultante (B).

sideración los parámetros indicados en el punto-4), tal como se puede comprobar en la Figura 11, en el que se comparan la fisura real con el resultado del modelo informático, constatando así que el resultado corresponde con bastante precisión a la realidad.

d. Sin embargo, y de modo general, coincide que la fisura se inicia en el lado derecho del apoyo de la primera viga y termina en el lado superior derecho del primer hueco, tal como ocurre con el patrón de fisura obtenido en este estudio.

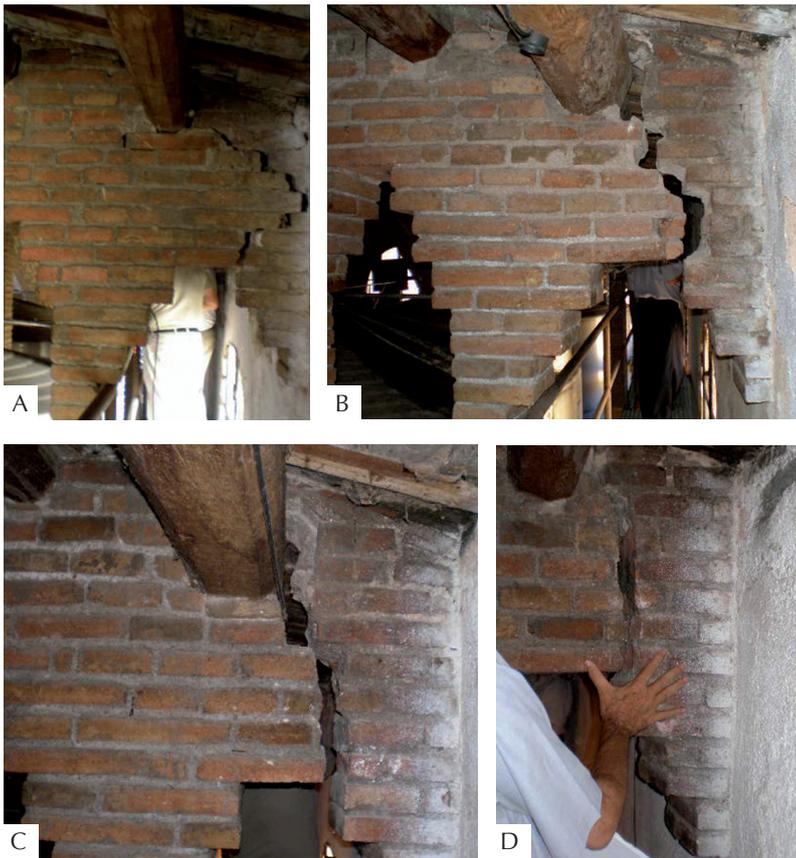
12. Comparativa de algunos arcos, localizados en la misma zona de análisis.

c. Los recorridos de las grietas reales difieren una de otra, tal como se observa en la Figura 12, a causa de la diferencia de resistencia de los materiales que forman la pared. Lógicamente, rompe primero el de menor resistencia: mortero (A), aunque en alguno de los casos rompe incluso la fábrica (B, C y D).
