Diez años de estudio del comportamiento higrotérmico de la cubierta del Museo del Prado

Ten years study of the hygrothermal behaviour of the Prado museum's roof

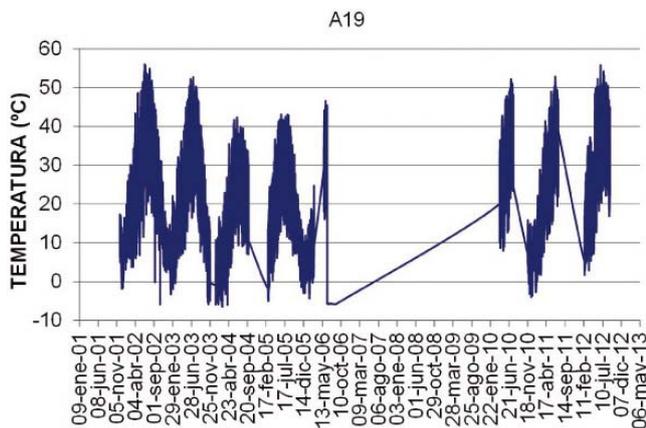
En la Figura 6 se muestra el registro completo de la medida de temperatura para uno de los dos sensores situados debajo de la capa de plomo. En la gráfica se puede observar los ciclos anuales de temperatura y las variaciones diarias. En esta posición es en la que se alcanzan las temperaturas más extremas, superándose los 50 °C en verano y llegando a valores bajo 0 °C en invierno.

Figura 6. Sensor de temperatura A19, situado en la posición 1 y sobre la capa 9.

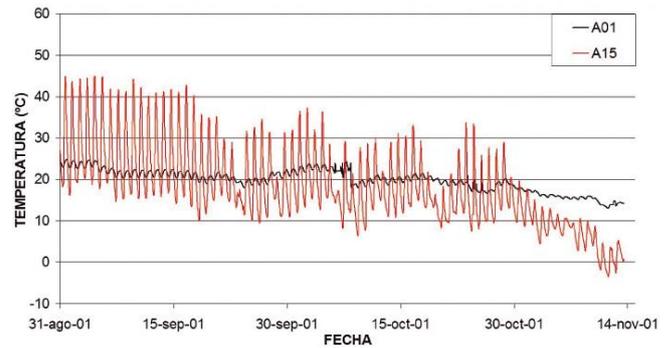
En la Figura 7 se muestra la variación de la temperatura en dos sensores situados a distintas alturas. El sensor que se encuentra más cerca de la superficie de la cubierta (A15) muestra grandes oscilaciones diarias, mientras que el sensor más interno que se ha instalado (A01) se mantiene prácticamente constante.

Figura 7. Comparación de un sensor interno (A01) y uno más externo(A15).

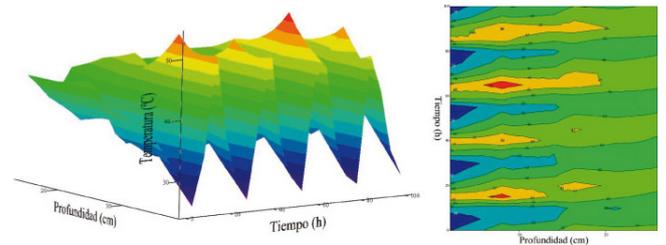
riabilidad diaria de la temperatura con la profundidad (véase Figura 8). Los sensores más externos sufren una gran variación de temperatura influida por la temperatura ambiente y la insolación, mientras que a medida que aumenta la profundidad las variaciones de temperatura se hacen más suaves. Estos parámetros son un indicador de la buena ejecución de la obra y el aislamiento logrado.

Figura 8. Gradiente de temperaturas en la cubierta y su variación diaria.

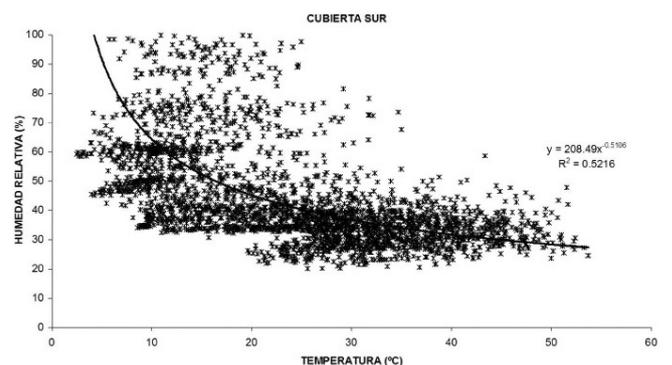
Los sensores de humedad relativa utilizados presentan el principal problema de que si se saturan luego su recuperación es muy lenta al producirse condensaciones sobre el sensor, por ello es necesario interpretar los datos teniendo en cuenta que una vez alcanzadas elevadas humedades la histéresis de los sensores es muy grande. Según Andrade y otros (11), la humedad relativa en el interior de un hormigón se mantiene en valores superiores al 60%, por lo que es posible que aparezcan condensaciones en ciertas posiciones, como por ejemplo entre la capa de impermeabilización flotante y el mortero aligerado con arlita. En la Figura 9 se muestran los valores de humedad relativa frente a la temperatura. La tendencia general es que la humedad relativa disminuye al aumentar la temperatura

Figura 9. Sensores de humedad relativa.

y, además, este comportamiento no se ve influenciado ni por las épocas de sequía ni tampoco por las lluvias, pero hay mucha dispersión de resultados posiblemente debido a los ciclos de histéresis antes mencionados de los sensores.

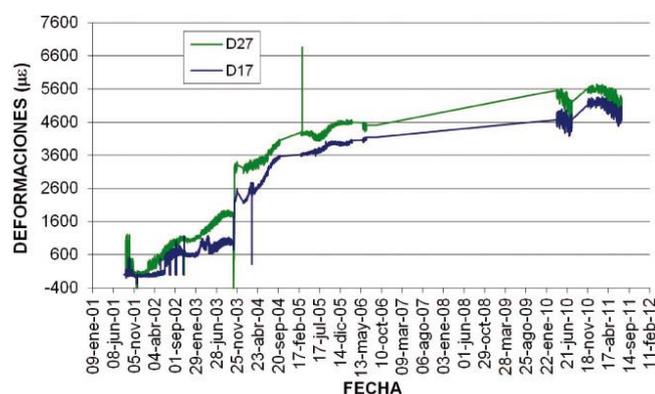
Las galgas extensométricas monitorizan el comportamiento de la capa de SIL para comprobar que no se produce la rotura de la misma, rotura que conllevaría la pérdida de estanqueidad de la cubierta. Las deformaciones medidas han ido aumentando a lo largo del tiempo (tal vez por fluencia del sistema completo) y parecen mantenerse estables durante el último periodo de tiempo (Figura 10). En el registro de las galgas existe una discontinuidad que se puede atribuir a una sobretensión en la alimentación de las mismas. El valor absoluto es de unas 200 μe , o lo que es lo mismo, una deformación de 0,02%. Además de la tendencia general, existe una variación dimensional de la capa de impermeabilización generada por los cambios de temperatura diaria (Figura 11).

Figura 10. Galgas extensométricas instaladas en la impermeabilización líquida.

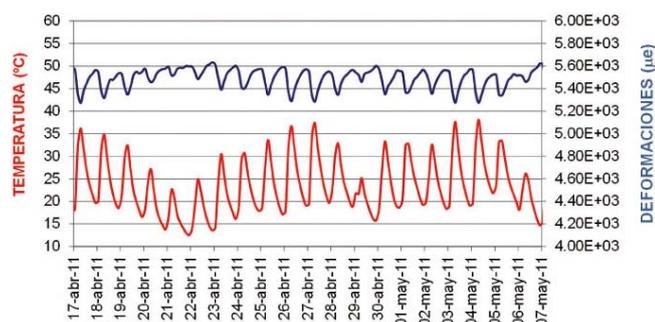
Figura 11. Efecto de la variación de temperatura (sensor A27) sobre la deformación de la capa de SIL (sensor D27).

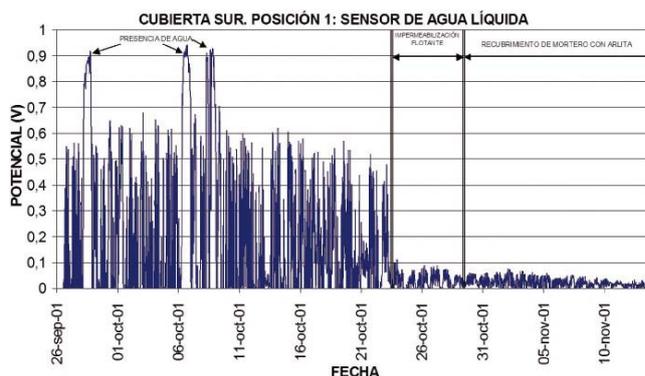
Los sensores de agua líquida se han instalado en todas las capas de la cubierta durante la construcción de la misma. Estos sensores han sido probados en el laboratorio y están en fase de ser patentados. En la Figura 12 se muestra el registro de uno de los sensores de agua líquida durante su periodo de instalación (sensor B17). Este sensor permaneció a la intemperie sobre la impermeabilización líquida hasta la colocación de la impermeabilización flotante. Se puede observar cómo se activa en presencia del agua de lluvia, ya que su exposición coincidió con la aparición de precipitaciones, hasta el momento en el que se instaló la impermeabilización flotante. A partir de este momento deja

de estar expuesto a la lluvia y el valor de potencial vuelve a valores próximos a cero.

Figura 12. Registro del Sensor de agua líquida B17.

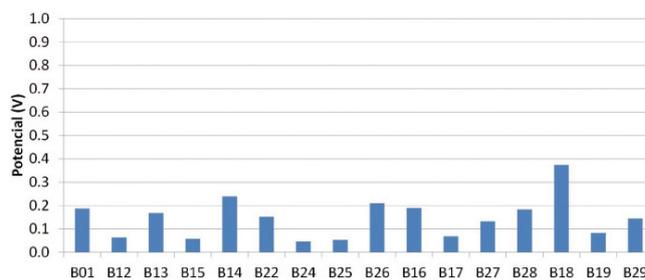
En la Figura 13 se muestran los valores medios registrados en los diferentes sensores. Todos los sensores se encuentran en valores de potencial inferiores al rango de detección de agua líquida, 0,8 - 0,6 mV, es decir, no detectan la presencia de agua líquida. Los diferentes rangos de valores entre los sensores se deben a la posición en la que se encuentran. Los sensores que se encuentran en contacto con el mortero tienen un potencial mayor que el resto de los sensores debido a la alta humedad relativa del mortero, que puede llegar a producir condensaciones en algunas localizaciones (11).

Figura 13. Valor promediado del potencial de los sensores de agua líquida durante todo el periodo de medida.
