# La recuperación de los elementos de piedra en el patrimonio arquitectónico monumental: el caso del claustro del convento de la Asunción de Calatrava de Almagro (Ciudad Real)

## *Recovery of stone elements in monumental architectural heritage: the case of Asunción de Calatravas' cloister in Almagro (Ciudad Real)*

L. Maldonado-Ramos (\*), M. M. Barbero-Barrera (\*), D. Rivera-Gómez (\*)

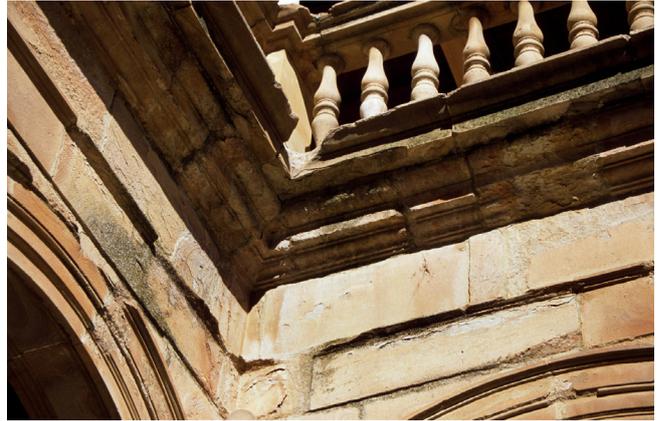
Figura 4. Detalle de imposta en la que se aprecia la pérdida de material pétreo en la esquina así como distintos procesos patológicos en la superficie de la piedra provocados por la filtración y escorrentía de agua.

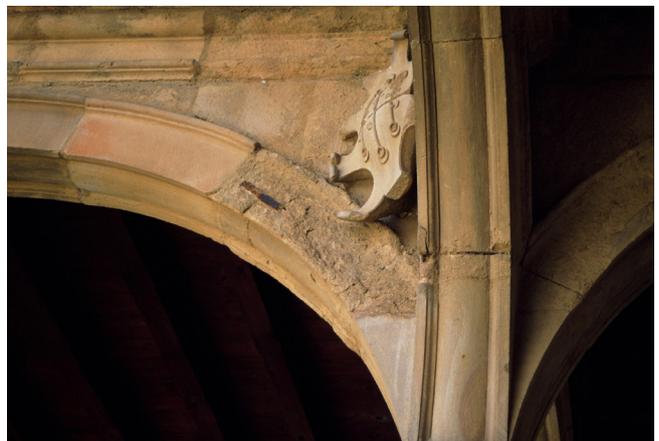
Figura 5. Ejemplo de grapa metálica en la unión entre dovelas y sobrecementación en la arenisca.

Por otra parte, el empleo de grapas metálicas (Figura 5) para la unión mecánica de las piedras había provocado tinciones y la rotura de piezas debido a las tensiones generadas por el incremento de volumen del proceso de oxidación y corrosión (13) (14). Finalmente, la piedra presentaba procesos de bio-deterioro (algas, musgos y líquenes) causados por la falta de mantenimiento y la humedad (Figura 6) así como procesos de disgregación granular o arenización (7).

Las grapas metálicas que presentaban procesos de oxidación avanzados, fueron limpiadas, mecánicamente y con disolvente, para la eliminación del óxido con posterior aplicación de un inhibidor de corrosión.

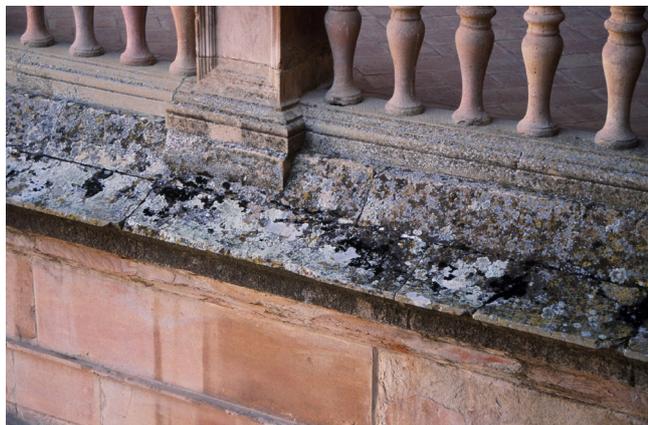
Figura 6. Detalle de microorganismos vegetales en cornisa intermedia.

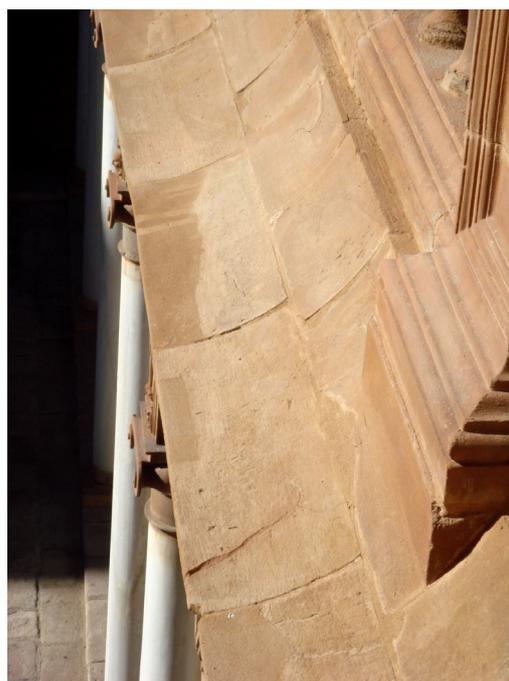
Figura 7. Detalle de la imposta después del proceso de limpieza y tratamiento biocida.

El primer paso consistió en la eliminación de los microorganismos vegetales y de los morteros de cemento (Figura 7). Para asegurar la efectividad de los tratamientos biocidas (15) y evitar daños sobre las piedras, aquéllos fueron aplicados sobre las piedras secas en dilución de agua 1/50-1/100. Junto con esta limpieza se realizó un posterior saneado de la superficie eliminando el material desprendido mediante cepillado y dejando a la vista la parte del material sano para su posterior consolidación (15). Los morteros de mayor dureza aplicados en restauraciones anteriores, fueron eliminados con un sistema mecánico por rotación previa, hasta alcanzar el material sano. Para evitar daños en los elementos originales, previamente se comprobó el estado de la zona de contacto entre dichos morteros y la piedra, valorando la posibilidad de actuar sobre la misma.

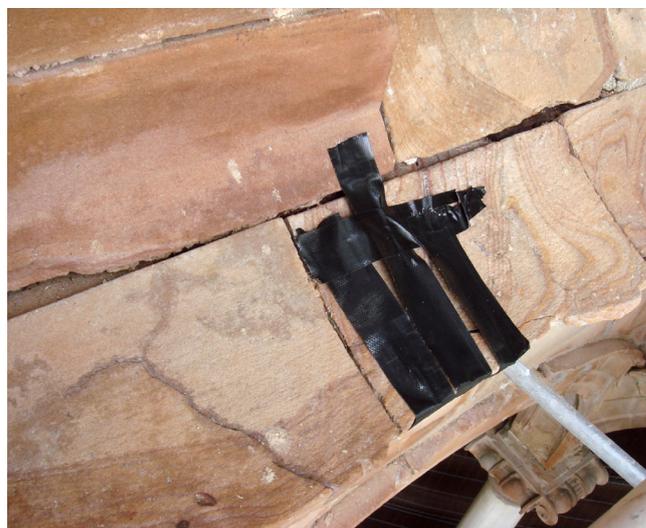
Figura 8. Proceso de inyección de resinas epoxídicas en los huecos y grietas.

La consolidación mecánica fue aplicada en aquellos casos en los que la degradación sufrida era mayor y consistió en el sellado con masilla acrílica, resistente a la radiación UV (13) y la posterior inyección de resinas epoxídicas (consolidantes orgánicos termoendurecibles) de baja viscosidad de los huecos y grietas (13) (21), tal y como puede observarse en la Figura 8.

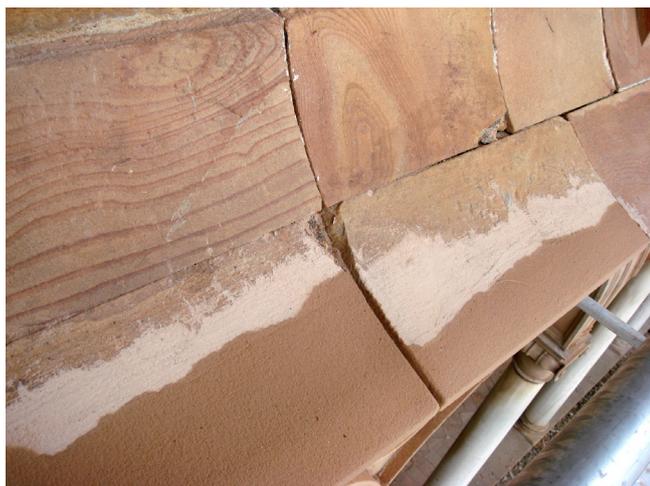
Figura 9. Reintegración de piezas.

La elección de dicho mortero de reparación (20) estuvo fundamentada en estudios desarrollados *in situ* para garantizar que las propiedades fueran similares a las del sustrato pétreo y al mismo tiempo mostrara una adherencia adecuada sobre el mismo. La adición de pigmentos permitía, además, que el mortero tuviera una textura y entonación que reintegrara visualmente el conjunto en la distancia. En condiciones de proximidad, la diferencia entre lo original y lo reintegrado se manifestaba a través de la textura superficial (Figura 9 y 10).

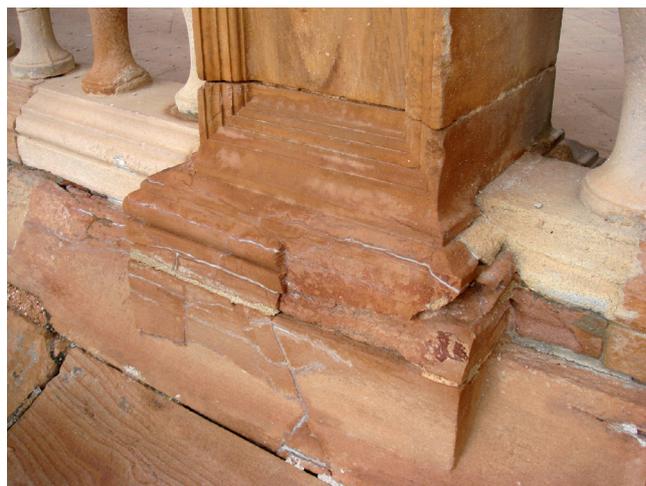
Figura 10. Proceso de recomposición de pie de balastrada.
