La solución de *fachada convencional* del periodo desarrollista en el caso de Gipuzkoa: declive (y final) de un sistema constructivo

The conventional facade solution during the developmental period in Gipuzkoa: decline (and end) of a construction system

I. Lizundia-Uranga (*)

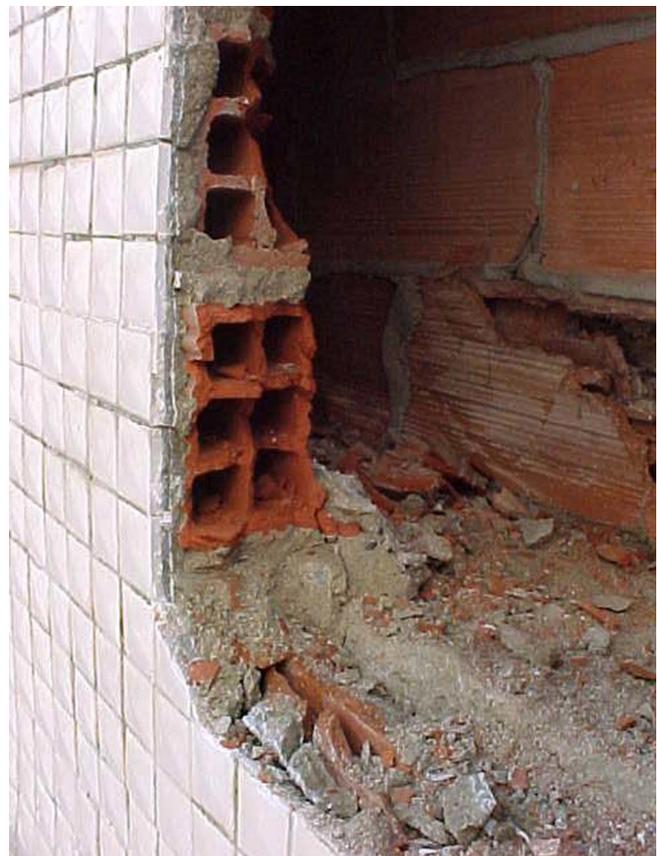
En los ocho casos en los que su dimensión aparece definida en proyecto, la anchura prescrita varía entre 5 y 11 cm. Resulta sorprendente, por lo tanto, que en los cuatro casos en los que se ha tenido acceso visual a la misma (Figura 2), la

anchura haya superado siempre estas dimensiones llegando incluso, en uno de los casos, hasta los 20 cm.

Figura 2. Cámara de aire de 13 cm de anchura en la fachada del bloque de 16 viviendas en Nafarroa, 39 de Zarautz, proyectado en 1970 por Roberto Martínez Anido.

- El insuficiente apoyo de la hoja exterior: La falta de aplomo de los frentes estructurales, un error habitual y propio de una época caracterizada por las prisas y el escaso control de la ejecución, provoca diferencias en la dimensión de la superficie de apoyo de la fábrica exterior en las diferentes plantas generando una incorrecta transmisión de las cargas (obsérvese el escaso apoyo del tabicón exterior de la Figura 2).

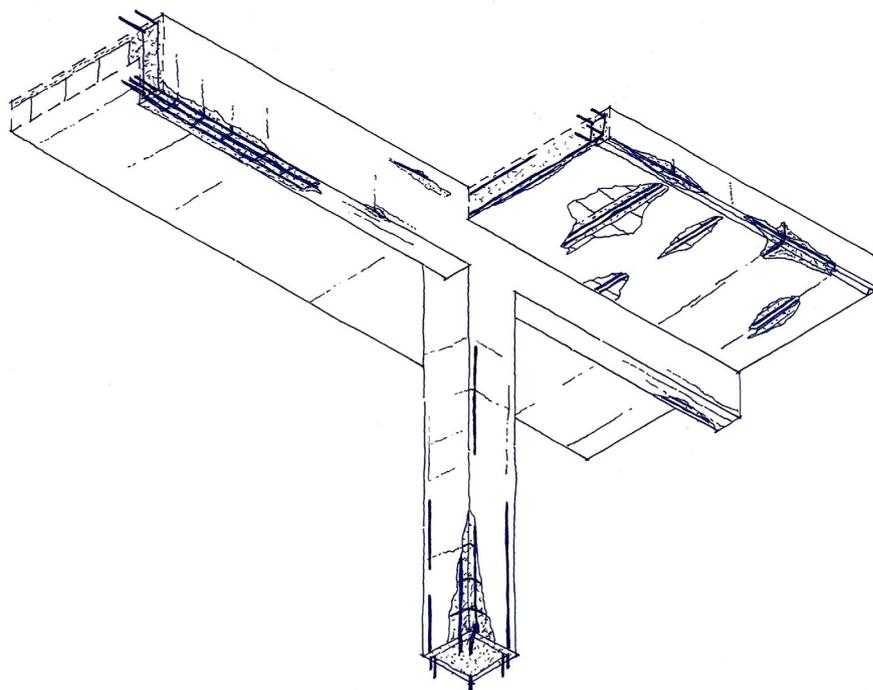
Las lesiones se concentran en la superficie de los elementos estructurales de hormigón y afectan, principalmente, a los pilares, vigas, forjados y losas de balcones y aleros situados en la envolvente del edificio (Figura 4).

El origen de las lesiones se encuentra en la oxidación de la armadura superficial de los elementos estructurales perimetrales y sus consecuencias pueden llegar a ser espectaculares. La presión ejercida por el incremento de volumen de la armadura dañada sobre el hormigón provoca la fisuración, el agrietamiento y el estallido final de este material y termina arrastrando, de forma irremediable, su acabado exterior (Figura 5). Se trata del problema más grave que, a día de hoy, presentan los edificios construidos durante el periodo desarrollista ya que, además de afectar a otros elementos constructivos, está poniendo en serio riesgo la seguridad de las personas por el alto riesgo de caída de cascotes a la vía pública.

Figura 4. Representación gráfica de los efectos producidos por la oxidación de las armaduras en los elementos estructurales situados en la envolvente de fachada.

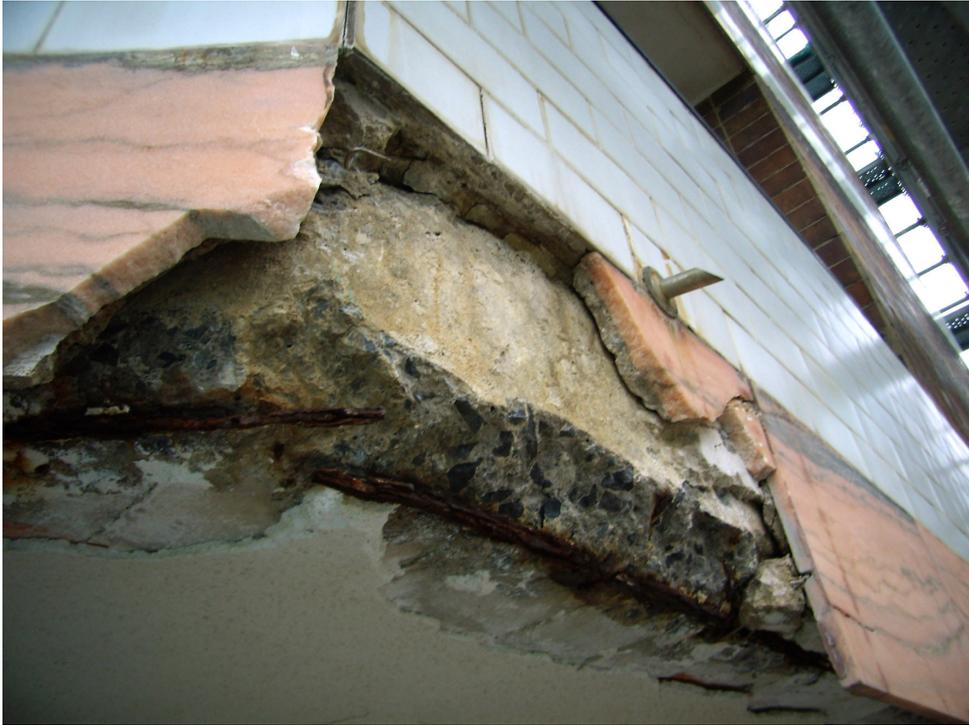
Figura 5. Rotura y caída de parte del aplacado de piedra y del hormigón de la viga de borde del forjado de uno de los balcones del edificio de 20 viviendas en Zinkunegi, 7 de Zarautz.

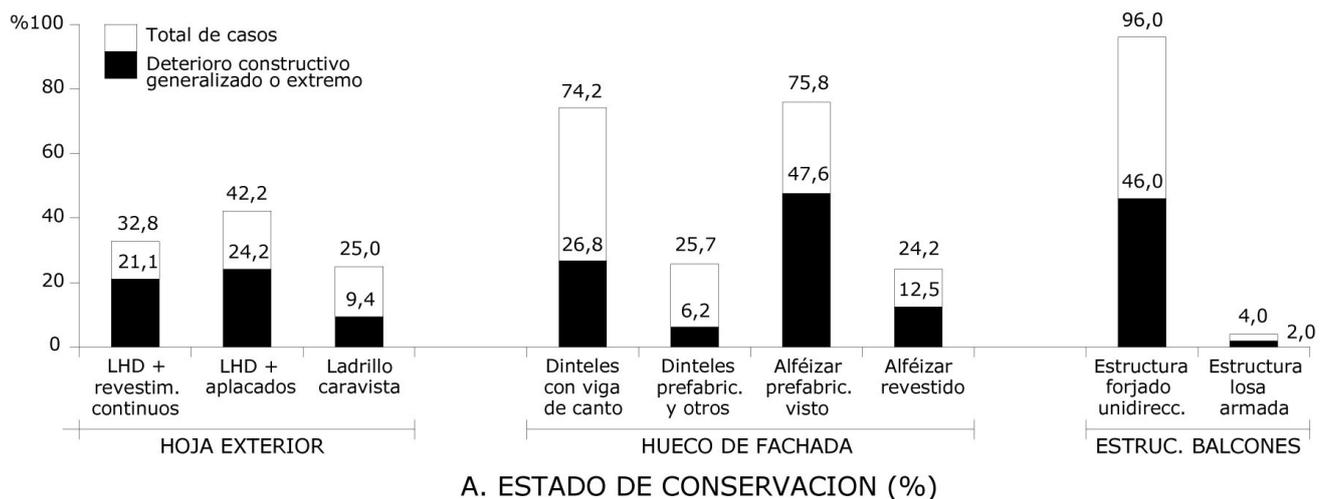
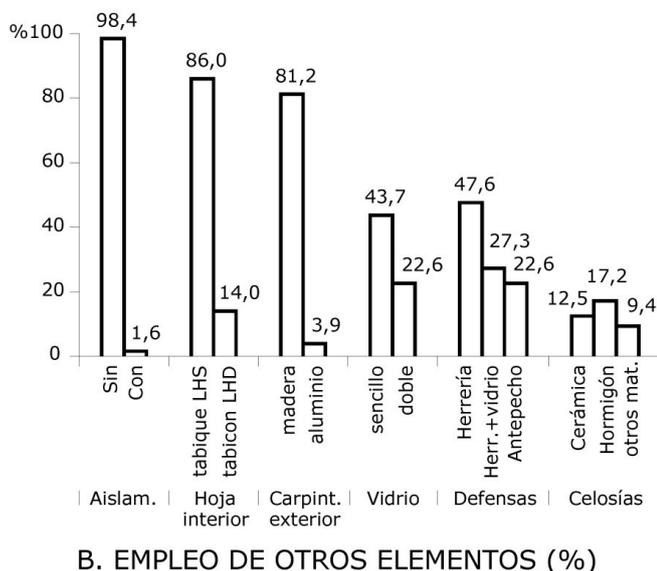
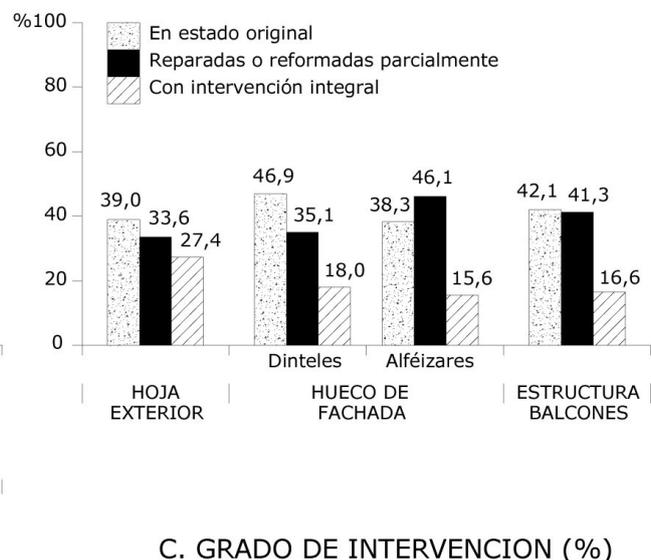
Figura 6. Síntesis de resultados.

En los gráficos A, B y C (Figura 6) se realiza un análisis porcentual de los principales datos de la Tabla 1.

El gráfico A refleja la conformación original y el estado de conservación de tres de los principales elementos constructivos de la fachada: la hoja exterior, el perímetro del hueco y la estructura de los balcones. Sin considerar las deficiencias

puntuales, cabe destacar que más de la mitad de las fachadas (54,7 %) presentan un deterioro constructivo generalizado o extremo de su acabado exterior. En cuanto al hueco de fachada, más de un 60 % de los alféizares están dañados así como un tercio de los dinteles, algo realmente preocupante teniendo en cuenta que en el 74,2 % de los casos éstos están formados por las vigas de canto perimetrales. En cuanto a la estructura de los balcones, casi la mitad (48 %) presentan fisuras, grietas o desprendimientos en su base o frente estructural.

El gráfico B resume el grado de utilización de otros elementos y materiales en la construcción original de los edificios analizados. No se valora su estado actual ya que muchos de ellos han ido siendo sustituidos y otros no son accesibles visualmente.

Por último, del gráfico C se deduce que algo más de la mitad de los edificios analizados han sufrido diferentes procesos de reforma, en su mayor parte parciales o puntuales. Los elementos constructivos que han sido completamente reparados y/o reformados representan alrededor de una quinta parte. La rehabilitación integral del conjunto de la envolvente verti-
