# Consolidación y restauración de la fachada norte del Senado de España mediante reanclados, armados, sellados y coberturas

## *Consolidation and restoration of the northern façade of the old Senate building using anchorages, reinforcements, renders, sealings and covers*

J. Monjo (\*), R. Bustamante (\*)

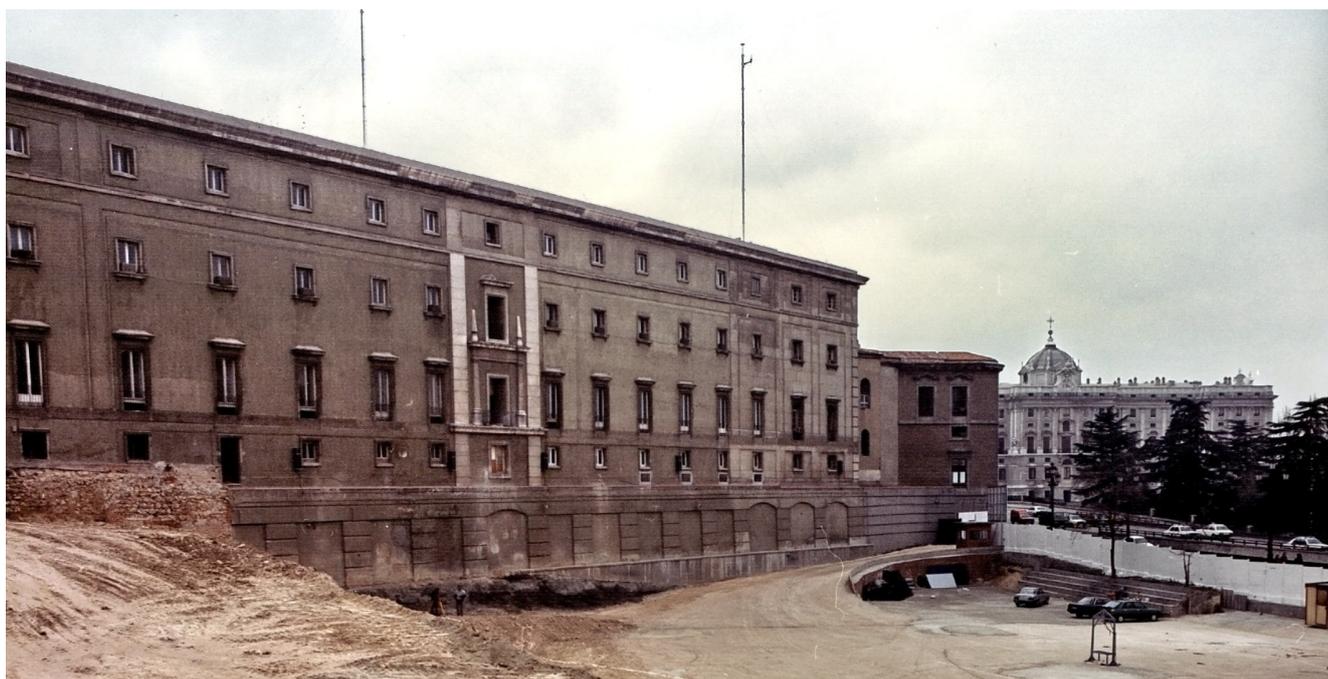
Figura 1. Fachada Norte del Senado de España, 1987 (fuente: Senado).

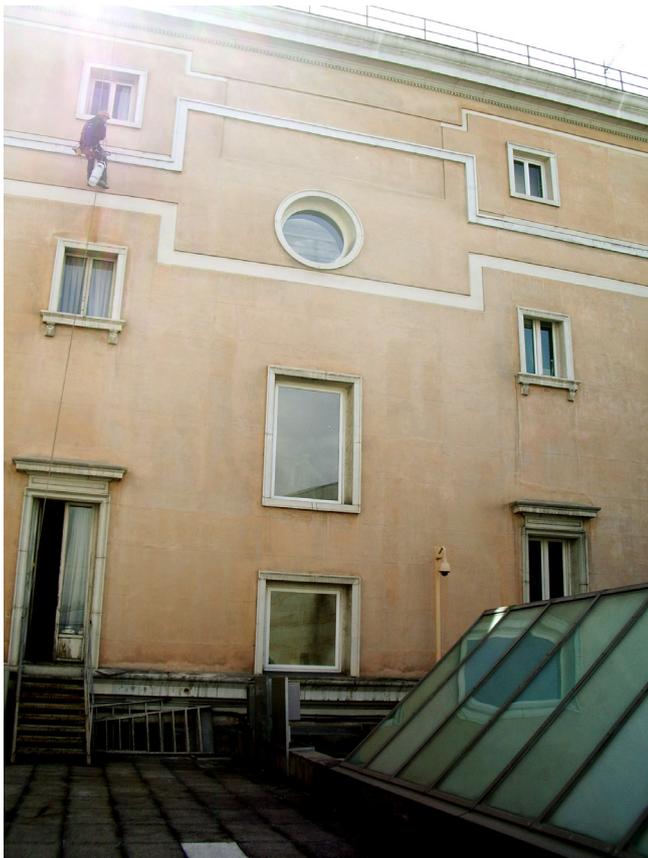
Figura 2. Situación de las muestras obtenidas en la fachada norte.

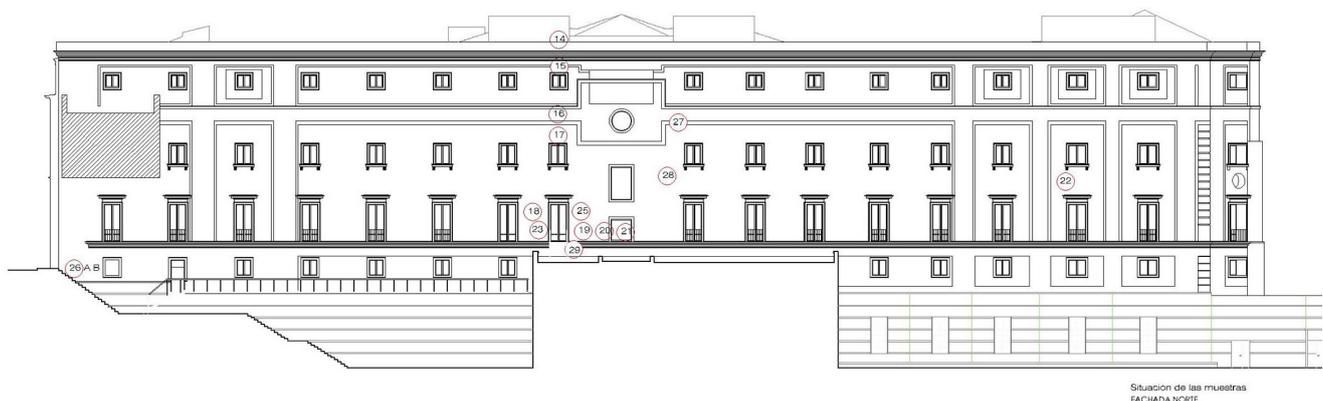
Figura 3. Centro de la fachada Norte (toma de muestras, abril 2009).

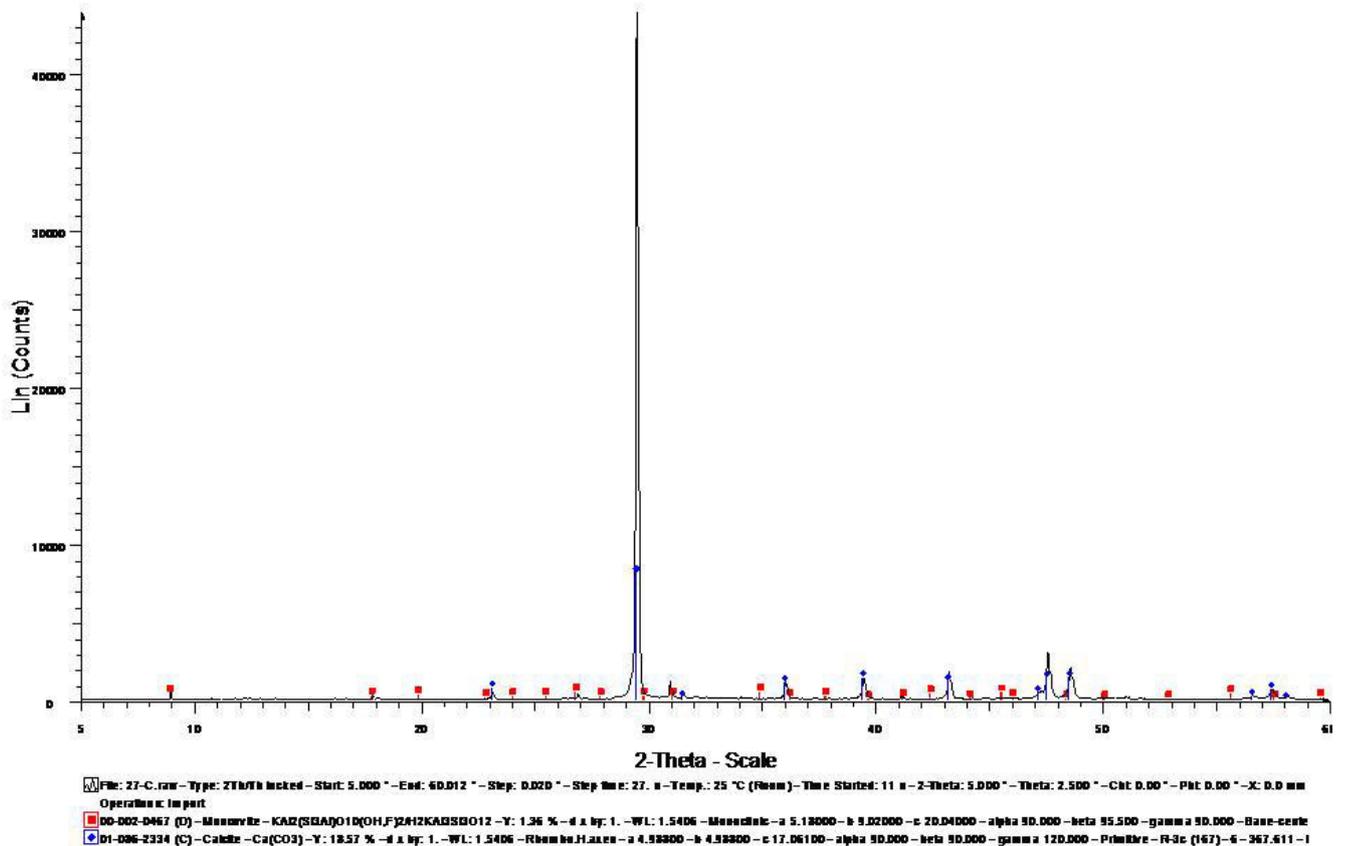
- a) Las **molduras macizas**, de piedra artificial o aglomerada, presentan resultados altos en la velocidad ultrasónica que demuestran su compacidad, 2.796 m/s (muestra 16) y 2.143 m/s (muestra 27). Asimismo, según el DRX realizado, se confirma que las de piedra artificial con calcita como cementante y cuarzo como árido, tienen un  $E_{din}$  de 15,24 GPa (muestra 16) mayor al de los fabricados con árido de mármol, 10,14 GPa y 6,76 GPa (muestras 27 y 29 respectivamente), materiales estos últimos similares a los de las molduras de los recercados de las ventanas a consolidar. El DRX de la cenefa decorativa se aprecia en la Figura 4, correspondiente a la parte cementante.

Figura 4. DRX de la muestra 27: calcita como cementante

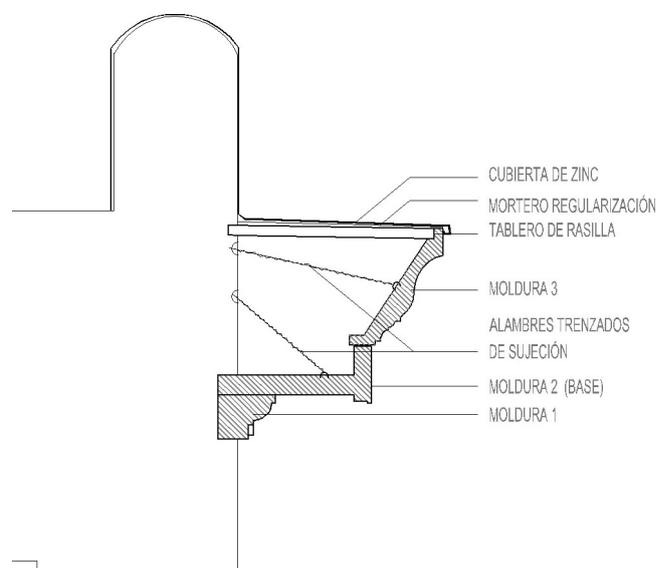
En la realización de la obra se verificó que existían hasta cinco tramos de ejecución diferentes en la cornisa superior, el de piedra artificial se presenta en la Figura 5, y otros tramos más cortos de mortero sobre rasilla con pescantes interiores de sujeción. Este aspecto no hubiera sido posible de verificar en los estudios previos al desconocer los cambios registrados en toda su longitud. Sin embargo, la propuesta inicial de intervención fue igualmente válida, modificando la situación de las varillas de reanclado según el tipo de solución constructiva.

Figura 5. Estado anterior de un tipo de moldura sin pescantes de sujeción.

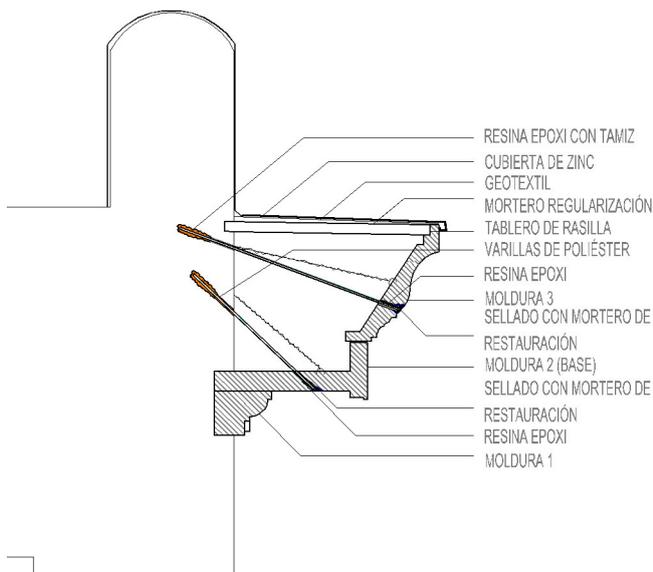
Figura 6. Consolidación de reanclado con varillas.

La consolidación de la estabilidad de las piezas para asegurar su unión con la fábrica de ladrillo, se realizó mediante varillas corrugadas pultruidas de poliéster reforzado con fibra de vidrio (Figura 6), de 8 y 12 mm de diámetro, con 80 % fibra y 20 % de resina, siendo su resistencia a tracción de 760 Mpa y 690 Mpa respectivamente, carga máxima de 46 kN y 100 kN respectivamente y módulo de elasticidad entre 35 GPa y 41 GPa (6).

Para ello se realizó una perforación en sentido ascendente, calando el grueso de la pieza frontal de la cornisa para introducir la varilla hasta un mínimo de 10 cm en la pared asegurando el empotramiento con resina epoxídica bicomponente sin estireno. El taladro en la pieza se abocardó para que la resina hiciera de tope y se colocó un encamisado de 15 cm en el extremo interior de la varilla para evitar el desprendimiento de la resina. En el abocardado exterior se aplicó finalmente un mortero de restauración que sellaba la perforación una vez finalizada la inserción, dejando la textura existente similar a la del resto de la moldura.

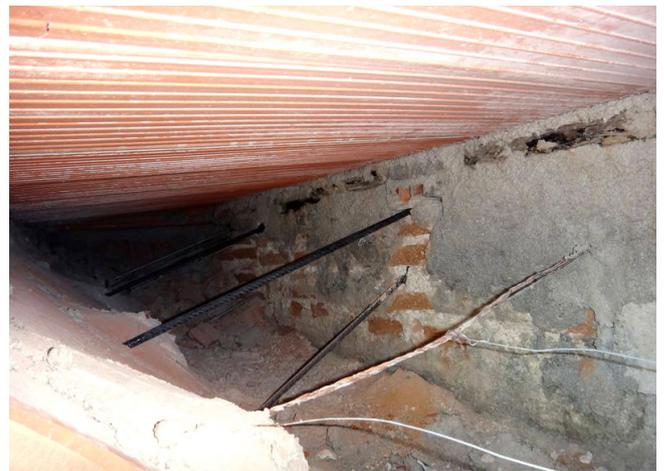
Figura 8. Varillas de reanclado atravesando la pieza hasta alcanzar el muro soporte.

avanzado estado de corrosión, se realizó un doble cosido: dos varillas en la base y otras dos en la pieza frontal (Figuras 7 y 8). En cuanto a la moldura corrida inferior, al ser las piezas de menor dimensión, se realizó el anclaje con una sola varilla por pieza.

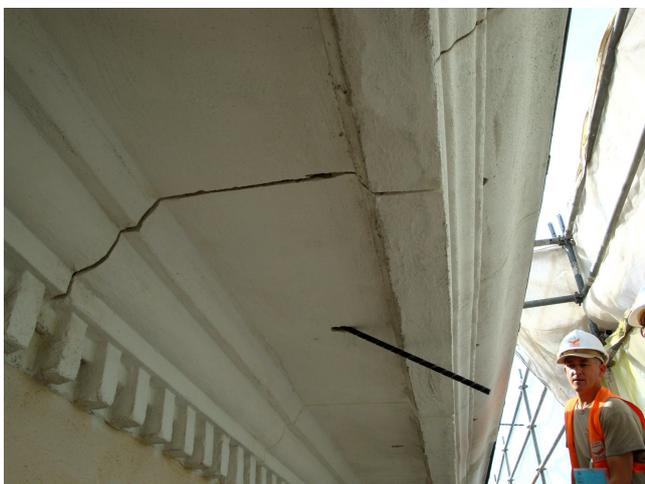
Figura 7. Anclaje que atraviesa la moldura base.

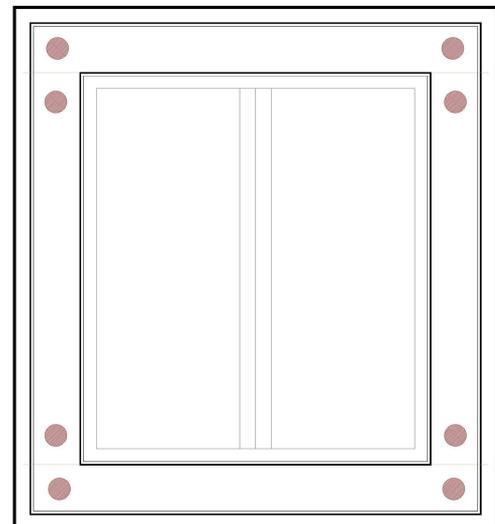
Figura 9. Propuesta de reanclado.

El mismo sistema de reanclado fue aplicado para las molduras macizas (Figuras 9 y 10); dos anclajes por pieza, tanto horizontal como vertical, usando similar resina y rehundiendo el cierre de la varilla para aplicar mortero de restauración y sellar, imitando la textura del resto de la moldura.

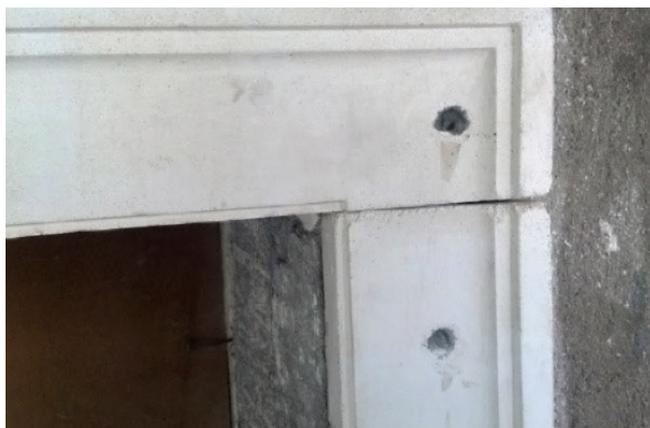
Figura 10. Ejecución de reanclado de emboadura de ventana.

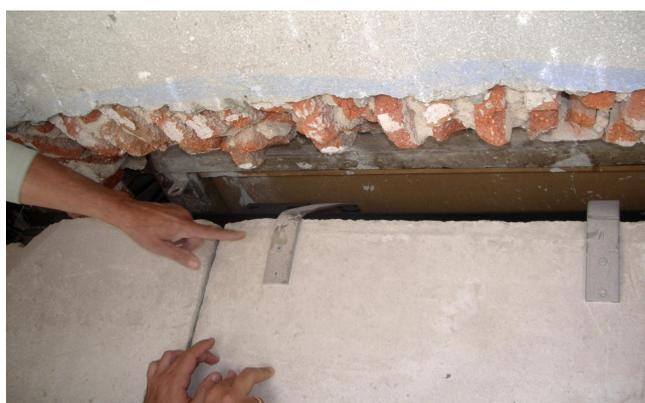
Figura 11. Piezas del guardapolvo reancladas con pletinas de acero inoxidable.

Sin embargo, los guardapolvos de los balcones no se reanclaron según lo previsto, pues las piezas carecían de entrega y estaban colgadas con esparto y escayola de un cargadero metálico, por lo que se procedió a retirar los anclajes de escayola y sustituirlos por pletinas de acero inoxidable soldadas al mismo cargadero, ahora protegido contra la oxidación (Figura 11).

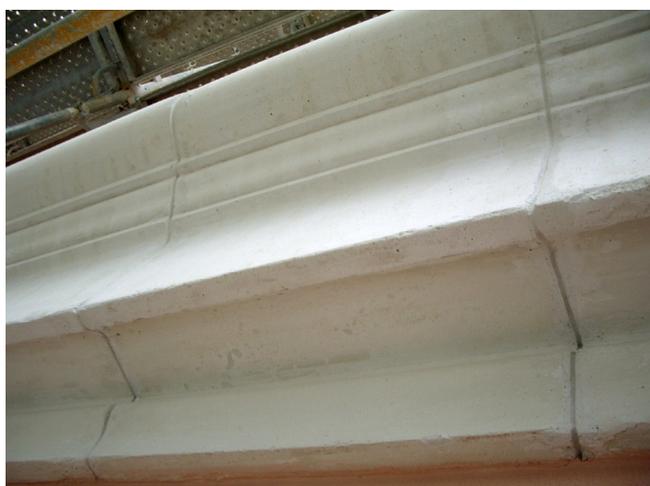
Figura 12. Juntas de cornisa superior.

Tanto en las cornisas huecas como en las molduras macizas se eliminó el mortero de juntas entre piezas y se procedió a rejuntar nuevamente con mortero de restauración a base de cal, dejándolas marcadas con un ligero rehundido. Por otra parte, se fijaron juntas elásticas de retracción cada cuatro piezas o 4 m de distancia aproximadamente, siempre coincidiendo con las juntas entre piezas, utilizando para el sellado una silicona de reticulación neutra, por su elongación a rotura de 600 % (DIN 53504) (Figura 12).

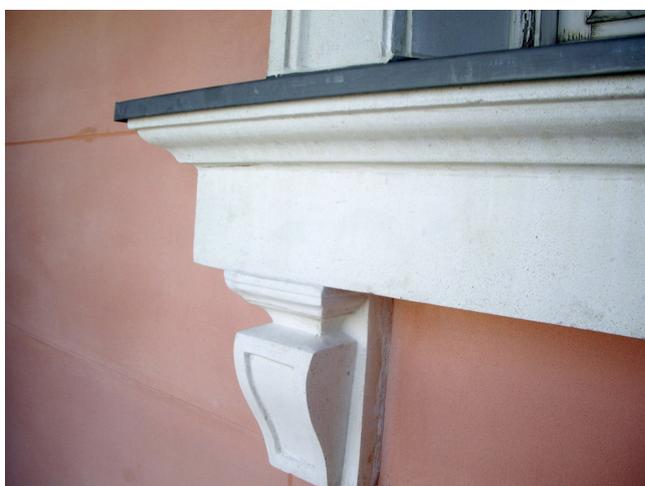
Figura 13. Alféizar y peana restaurados.

La reintegración de las partes más dañadas de las molduras (Figura 13), se realizó con mortero de restauración compuesto por conglomerantes hidráulicos, arena y aditivos seleccionados, cuyas características son las siguientes:

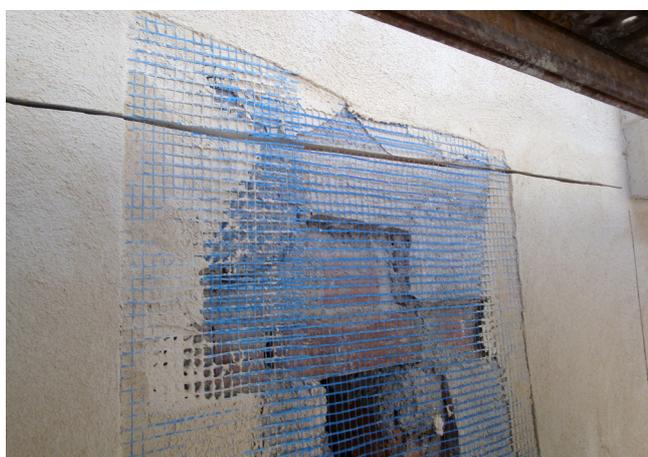
Figura 14. Malla de armado de la capa base.

que actuaría de base para recibir la capa final, cuyo módulo de elasticidad era inferior a 4 GPa. Aunque al inicio de la intervención no se decidió armar esta capa base en su totalidad, sin embargo, pronto se tomó la decisión de hacerlo con malla de fibra de vidrio (Figura 14) para evitar la aparición de microfisuras en el revoco de terminación, que reflejaban las que se producían en el mortero de cemento antes de abrir las juntas de retracción y que se transmitían a través de la capa base sin armar, acentuándose en el revoco final al absorber la humedad del ambiente.

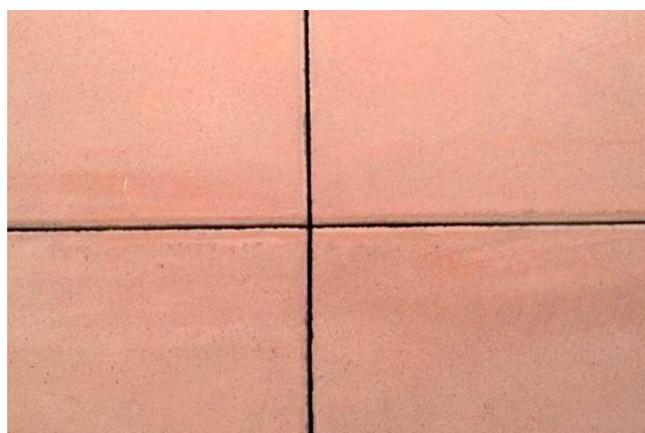
Figura 15. Corte del revoco y enfoscado para conformar las juntas de retracción.

Finalmente, para evitar fisuras por retracción higrotérmica, se procedió a la apertura de juntas de retracción relativamente próximas. Para ello, una vez endurecida la capa base, se procedió al corte con radial de las juntas programadas, corte que se reproducía en la capa de terminación, abriendo juntas verticales y horizontales de 2,5 cm a 3 cm de profundidad, cortando totalmente la capa base con malla y un espesor suficiente de la capa del enfoscado, sin necesidad de utilizar junquillos (Figura 15). Las juntas verticales coincidían con el eje del paño entre ventanas y con las jambas de los huecos, y las horizontales con la modulación de la base y el dintel de los mismos. Estas juntas, que dejan paños de 1,30 m por 1,80 m y de 1,60 m por 1,80 m, se sellaron con silicona neutra del mismo color que el del revoco.

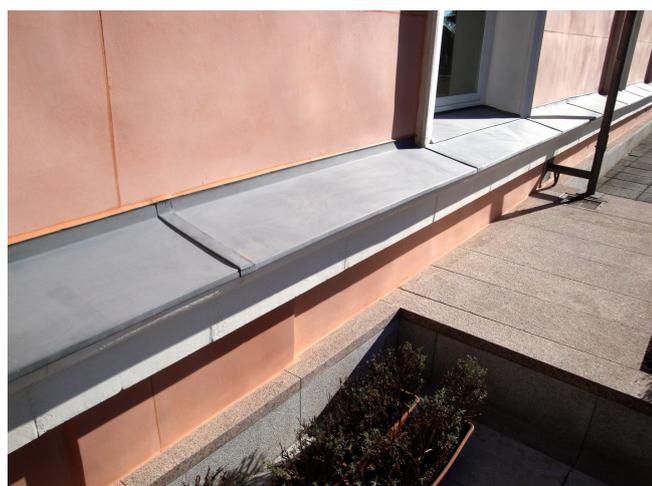
Figura 16. Cobertura de cornisa inferior con plancha de zinc engatillada.

La protección de los planos superiores de los elementos salientes (molduras, guardapolvos y vierteaguas) se realizó con plancha de zinc envejecido «Quartz», de 0,82 mm de espesor, con el debido goterón, con un geotextil de separación de la superficie a proteger para facilitar su transpiración, con engatillado en todas las uniones entre chapas y con faldón anclado a la pared y sellado contra ella (Figura 16). El faldón plegado hacia arriba en su encuentro con la fachada variaba según su situación para proteger la junta constructiva con el revoco; la lámina está anclada al paño de fachada y el encuentro sellado con silicona de color similar al revoco. Estas piezas de protección no afectan a la apariencia original de las molduras ni de la fachada, como se puede apreciar en la Figura 17.

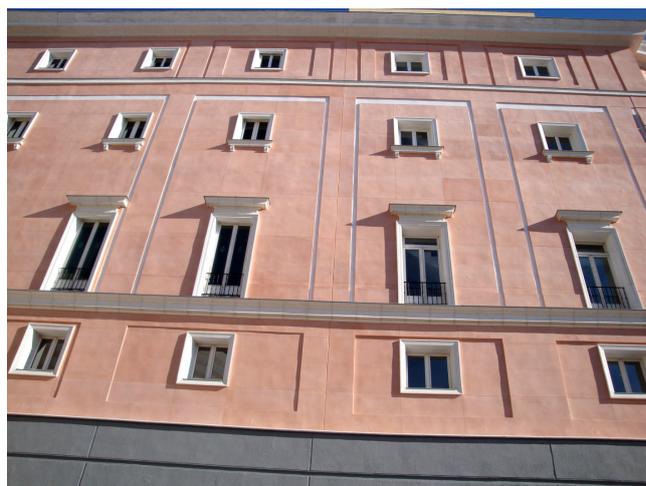
Figura 17. Aspecto de la fachada una vez terminadas las obras (febrero 2014).
