Diagnóstico de la Planta de Lixiviación de la oficina Salitrera Santa Laura en Chile. Patrimonio de la Humanidad

Diagnosis of the Leaching Tower at the Santa Laura Saltpeter works in Chile. A world Heritage

R. Ortiz (*), A. Jamet (*), A. Moya (*), M. González (*), M. Paz Varela (*), M. Hernández (**), R. Fuentes (***), P. Díaz (****), J. Navarrete (****)

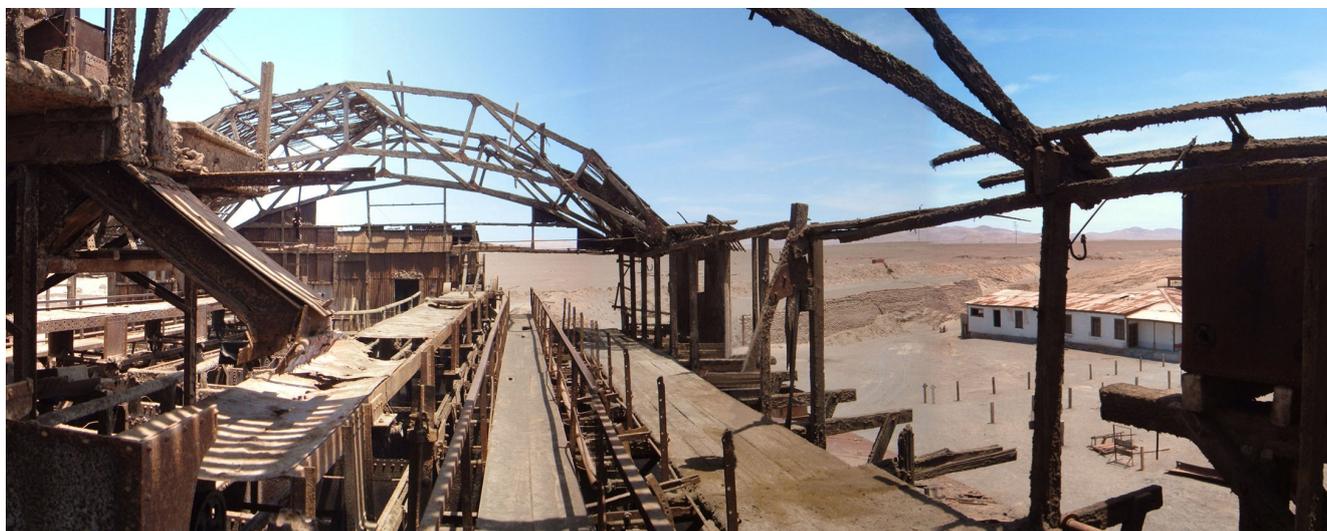
La modelación y el análisis estructural se desarrollaron considerando los antecedentes obtenidos en las inspecciones básicas e instrumental. La modelación estructural del edificio consideró que el nivel +6,95, nivel de cachuchos, no presenta cargas de trabajo y que el nivel +9,35, nivel de correa transportadora, no realiza aporte a la estructura debido a la falta de arriostramientos (Figura 4).

Figura 4. Nivel +9,35 de correa transportadora sin aporte estructural por falta de arriostramiento.

rre es estable y no presenta inconvenientes para responder adecuadamente ante un sismo que se manifieste dentro del espectro de aceleración utilizado. Lo anterior debido fundamentalmente al efecto de la disminución de las solicitaciones del edificio al no estar en operación. Sin embargo, el estado de la estructura de techumbre y los elementos sobre el nivel de cachuchos se encuentran en riesgo inminente, a pesar del buen estado de conservación de la madera, debido a que la estructura carece de muchos elementos, incluso cerchas incompletas, que no permiten plantear una condición de seguridad estable sin considerar la reposición de dichos elementos.

No obstante lo anterior, es necesario tomar medidas orientadas a consolidar el nivel superior del edificio aportando a la seguridad del conjunto.

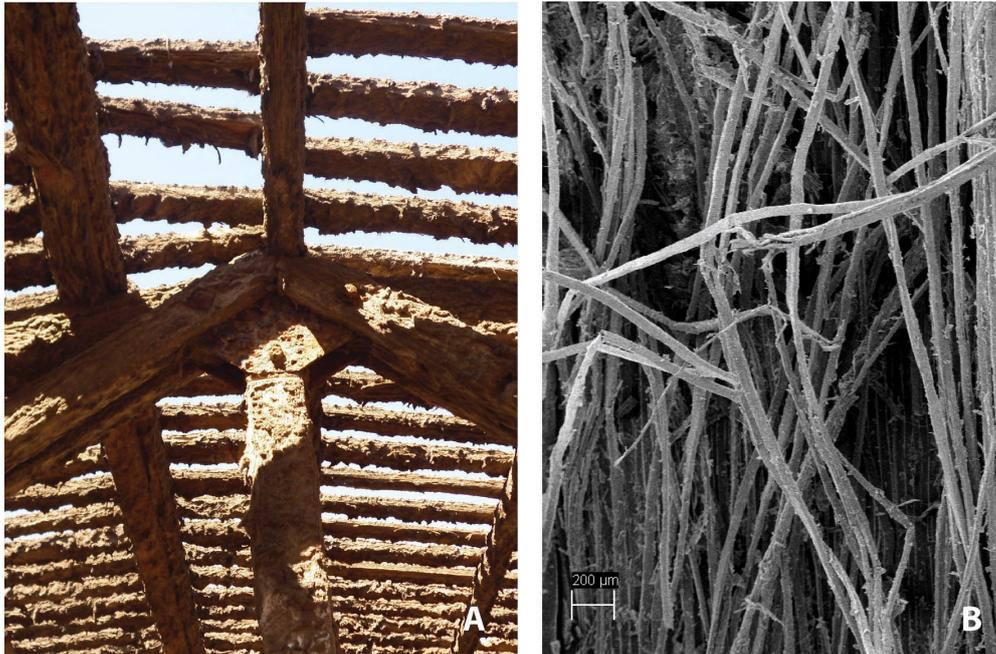
Los estudios de inspección básica de la Torre de Lixiviación y de sus instalaciones aledañas, construidas mayoritariamente en madera, mostraron que sus elementos constructivos tienen un alto nivel de desfibrado superficial (Figura 5A). Todos los elementos estructurales muestran, producto de este inusual deterioro abiótico, una disminución en el espesor por cara de hasta 7 mm. En este nivel de análisis también se observó que estos elementos, con excepción de uno solo que presenta un ataque de pudrición menor (Figura 6A), no tienen señales de ataque de insectos ni de hongos de pudrición. El levantamiento de detalles constructivos permitió establecer las condiciones y dimensiones de determinados elementos. La inspección de estos detalles y sus respectivas uniones ha mostrado la inexistencia, en su mayor parte, de acciones exteriores que hayan provocado deformaciones en la estructura y sus conexiones.

Estudios adicionales mediante SEM relacionados con el daño por pudrición parda descrita en el párrafo anterior, determinaron una deformación de las células de primavera y verano debido a la disminución de la rigidez de la estructura de la pared celular provocada por la pérdida de cristalinidad de la celulosa la que ha sido depolimerizada. Sin embargo, el microorganismo causante del daño no pudo ser aislado por lo que se determinó que el frente de ataque se encuentra inactivo (Figura 6A, 6B). Por su parte, las observaciones microscópicas relacionadas con el deterioro por desfibrado determinaron, solo en la zona afectada, la remoción de la lignina de la lámina media produciendo la separación de sus traqueidas longitudinales. El deterioro evidenciado es de carácter superficial (Figura 5B).

Figura 5. Estructura de techumbre. A Deterioro por desfibrado. B Microscopía electrónica de barrido (SEM). Fibras celulósicas libres sin presencia de lignina en la lámina media.

El desfibrado superficial, observado en los elementos estructurales de madera de la Torre de Lixiviación y en las instalaciones aledañas, es un deterioro de carácter abiótico que en ocasiones es confundido con algún tipo de pudrición (12). Las condiciones medioambientales, resultado de la presencia de una niebla costera muy densa (13) y del ambiente salino de las salitreras (14), promoverían las condiciones para el desarrollo de este proceso. Johnson *et al.* (15) señala que este fenómeno es el resultado de la acción del cloruro de sodio presente en la madera que al difundir y acumularse en su interior, como resultado de los ciclos diarios de humedecimiento y secado, promovería la aparición de microgrietas en la pared celular, y posteriormente, la degradación de la lignina en la lámina media lo que produciría la separación de sus traqueidas longitudinales. Aunque el estado del arte proporciona información limitada para este fenómeno (15) (16) (17) (18) (19) (20) (21) (22) (23) (24), un informe reciente (25) corrobora los resultados presentados por Johnson y sus colaboradores (15). Por otra parte, los resultados obtenidos en el presente trabajo, al contrario de aquellos informados por Blanchette *et al.* (19),

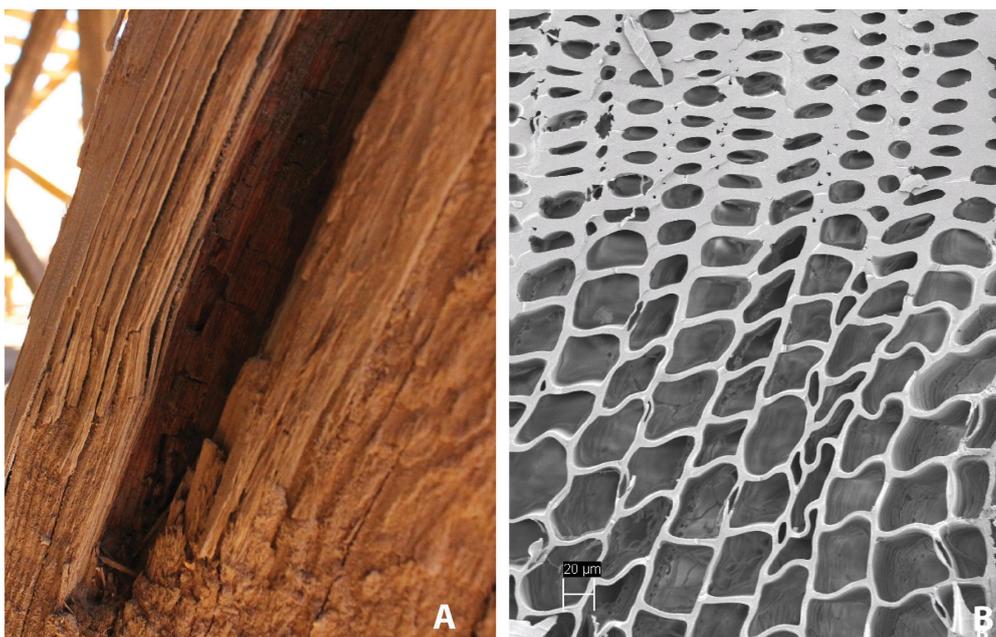
Figura 6. Estructura de techumbre. A Pudrición parda en madera de *Pseudotsuga menziesii*. B Microscopía electrónica de barrido (SEM). Deformación en madera de primavera y verano por pérdida de cristalinidad de la celulosa.

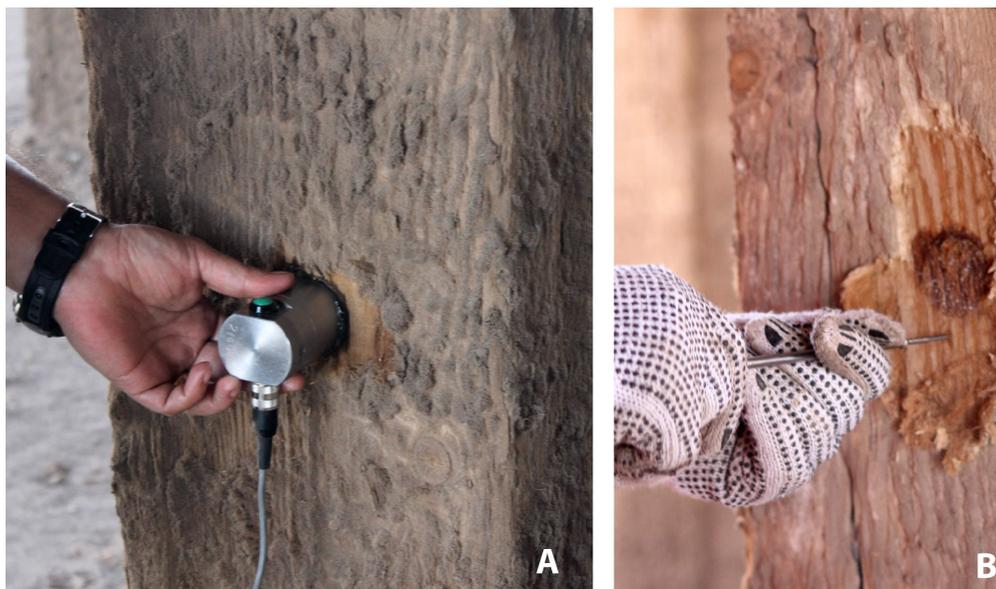
res fluctúan entre 12 % y 15 % lo que determina que la madera se encuentra en estado seco (Tabla 1). La evaluación de los tiempos de transmisión mediante ultrasonido, determinados en forma directa y en el plano perpendicular a la fibra, estableció una velocidad promedio de 1852 m/s (Tabla 1) (Figura 7A). Por su parte, con las evaluaciones realizadas a partir de la técnica de extracción de tornillo se obtuvo valores de densidad promedio de 446 kg/m³ (Tabla 1) (Figura 7B). Finalmente, los estudios de verticalidad del edificio determinaron la existencia de pequeñas desviaciones de las

Figura 7. Inspección instrumental. A Evaluación mediante velocidad de propagación de ondas de ultrasonido. B Colocación de tornillo para determinación de densidad mediante la extracción de tornillo.

De acuerdo a lo señalado por McDonald (28), los valores de velocidad de ultrasonido en las direcciones radial y tangencial en madera seca de *Pseudotsuga menziesii* corresponden a 1980 m/s y 1770 m/s respectivamente. Los resultados obtenidos en la evaluación realizada al edificio determinaron que el valor promedio de velocidad de ultrasonido en el plano perpendicular a la fibra representa un valor de velocidad intermedio respecto a lo reportado en la literatura. Por su parte, a partir de las evaluaciones realizadas mediante la técnica de extracción de tornillo se obtuvo un valor de densidad promedio de 3,6 % menor que la densidad normal de 446 kg/m³, según NCh 176/2 of. 1986 (29), establecida para madera sana. En resumen, la evaluación realizada mediante ultrasonido y extracción de tornillos determina que los elementos de madera que conforman la Torre de Lixiviación se encuentran en buen estado, independiente de la degradación superficial observada y documentada.
