# Caracterización y propuesta de recuperación de aplacado de mortero polimérico de la parroquia de San Pablo de Sevilla

## *Characterization and recovery proposal of polymer mortar coating plates of the parish of San Pablo in Seville*

El presente trabajo aborda el estudio de los elementos de fachada, fabricados con mortero polimérico, de la parroquia de San Pablo de Sevilla (1961). Se ha llevado a cabo la caracterización de las placas de revestimiento y el análisis de las posibles vías de recuperación del material alterado con el objeto de propiciar una futura intervención. El estudio de las resinas empleadas como aglutinante, identificadas como un poliéster alifático, permite aproximar la compatibilidad de los productos de restauración seleccionados. La caracterización aporta información sobre la capacidad estructural y mejora de propiedades conseguida. El control colorimétrico es una necesidad inexcusable, puesto que cualquier actuación sobre la superficie de las piezas conlleva una modificación cromática. Los análisis y ensayos han permitido establecer un sistema de tratamiento adecuado para la recuperación de las placas y aportar la información suficiente a los responsables d

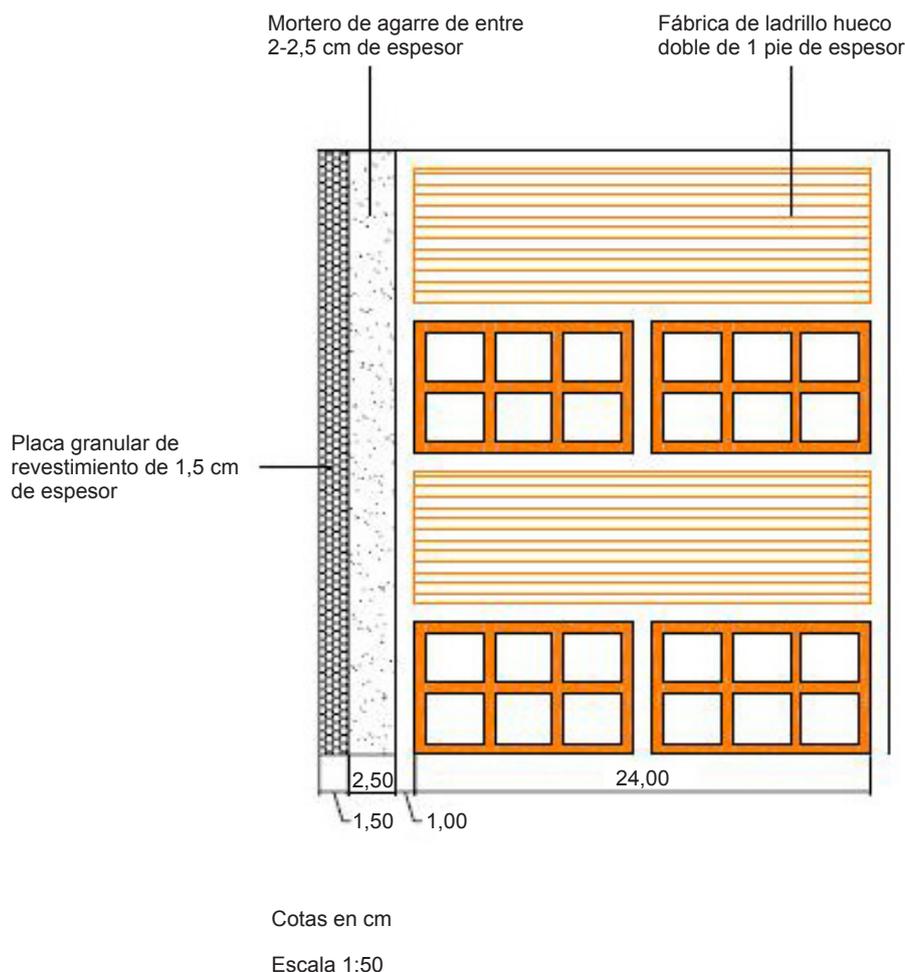
lar, lo que da lugar a un efecto homogéneo de rugosidad y ligereza en las placas. Dicho revestimiento se encuentra adherido sobre un muro de fábrica de ladrillo de un pie (Figura 2).

Figura 2. Detalle de la sección de la fábrica, mortero de agarre y aplacado.

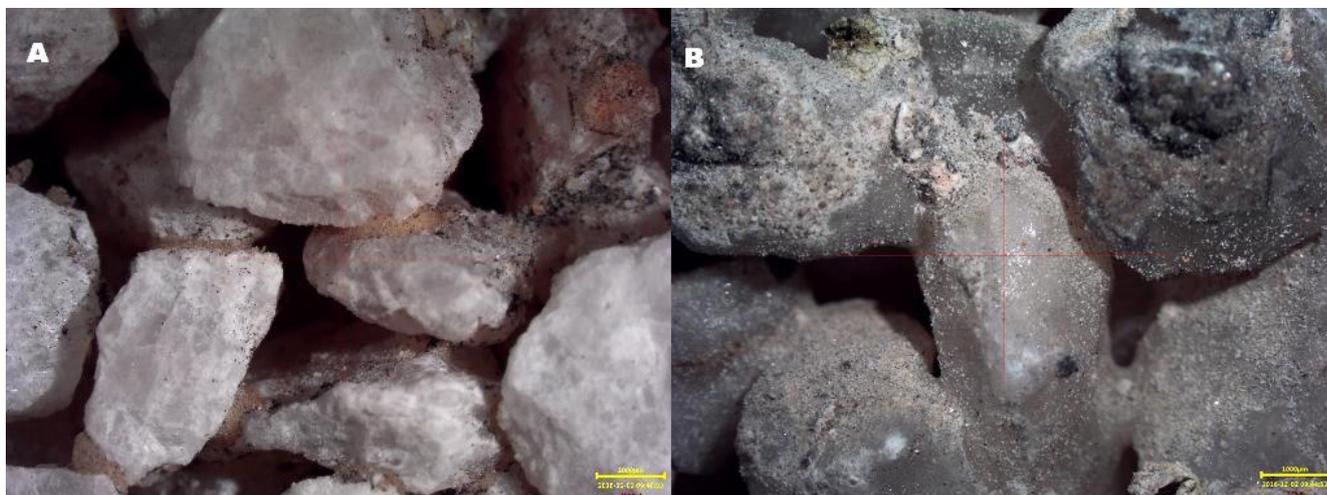
Figura 4. A) Imagen de los granos de árido en la cara exterior entre los que se aprecian los restos de resina de color ámbar. B) Imagen de los granos en la cara interior de la placa, apreciándose los restos de cemento del mortero de agarre.

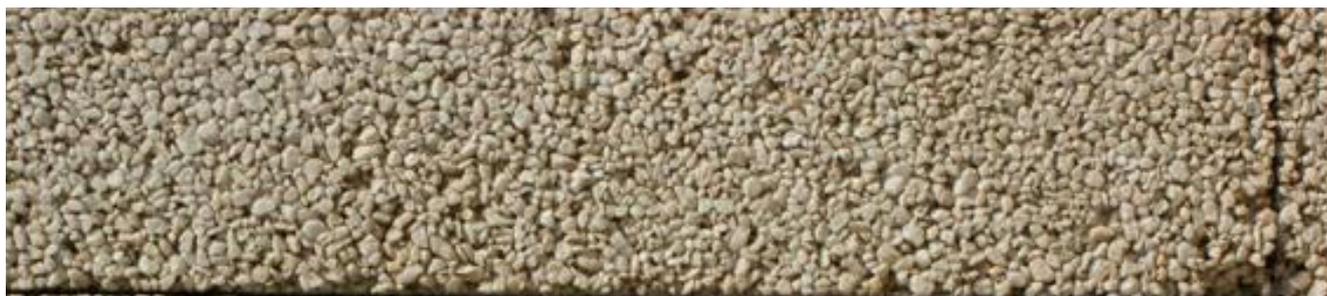
El árido está compuesto por un alto porcentaje de granos de un tamaño comprendido entre 2 y 4 mm, próximo a un agregado unimodular (Figura 8). La curva granulométrica muestra que son prácticamente despreciables los tamaños inferiores, lo que confiere una elevada porosidad a las placas.

Figura 8. Imagen en la que se puede apreciar el aspecto de árido unimodular del agregado utilizado en la fabricación de las placas.

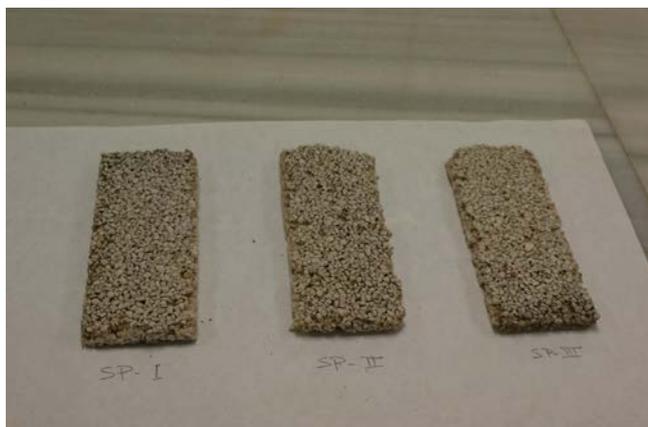
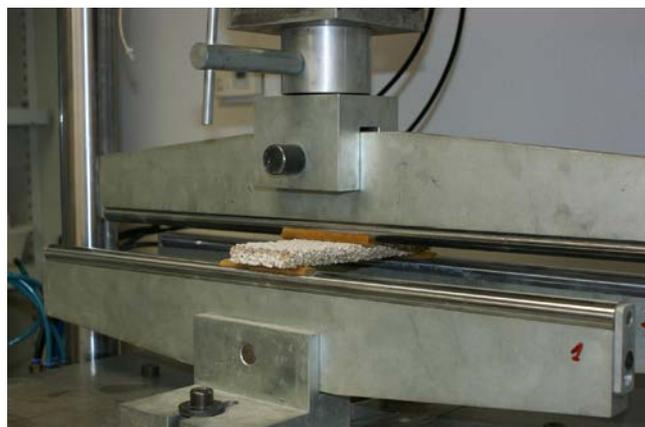
Los ensayos mecánicos de resistencia a flexión arrojaron valores muy bajos, casi despreciables, indicando que actualmente las placas solamente son capaces de resistir esfuerzos o cargas de flexión ínfimos (Figura 9). Hay que hacer notar que las placas no han sido concebidas para trabajar frente a dichas solicitudes (Tabla 3), lo que no es óbice para apuntar que la fragilidad que presentan ha propiciado su fracturación y desprendimientos parciales, siendo las temperaturas ambientales un factor muy influyente en este comportamiento (26) (10).

Figura 9. Imagen de las muestras de las placas de revestimiento y de una de las placas durante la rotura.

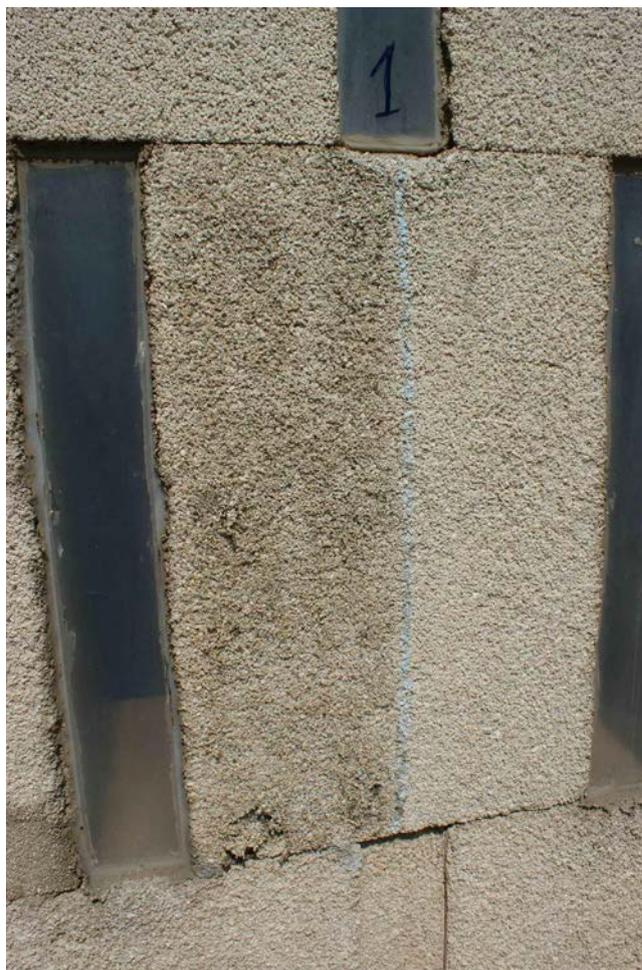
las placas. En este caso se puso de manifiesto la necesidad de descartar el Paraloid-B72 como opción válida por tratarse de un producto en disolvente orgánico. Se observó que al tomar contacto con el aplacado, a pesar de mostrar capacidad consolidante (12), el disolvente provocaba la disolución de la resina original dando lugar al abombamiento y ligera deformación de las zonas tratadas (Figura 10).

Figura 10. Se aprecia la ligera deformación debida al ataque del disolvente del tratamiento sobre la resina original, dando lugar en primera instancia a pequeños desprendimientos.

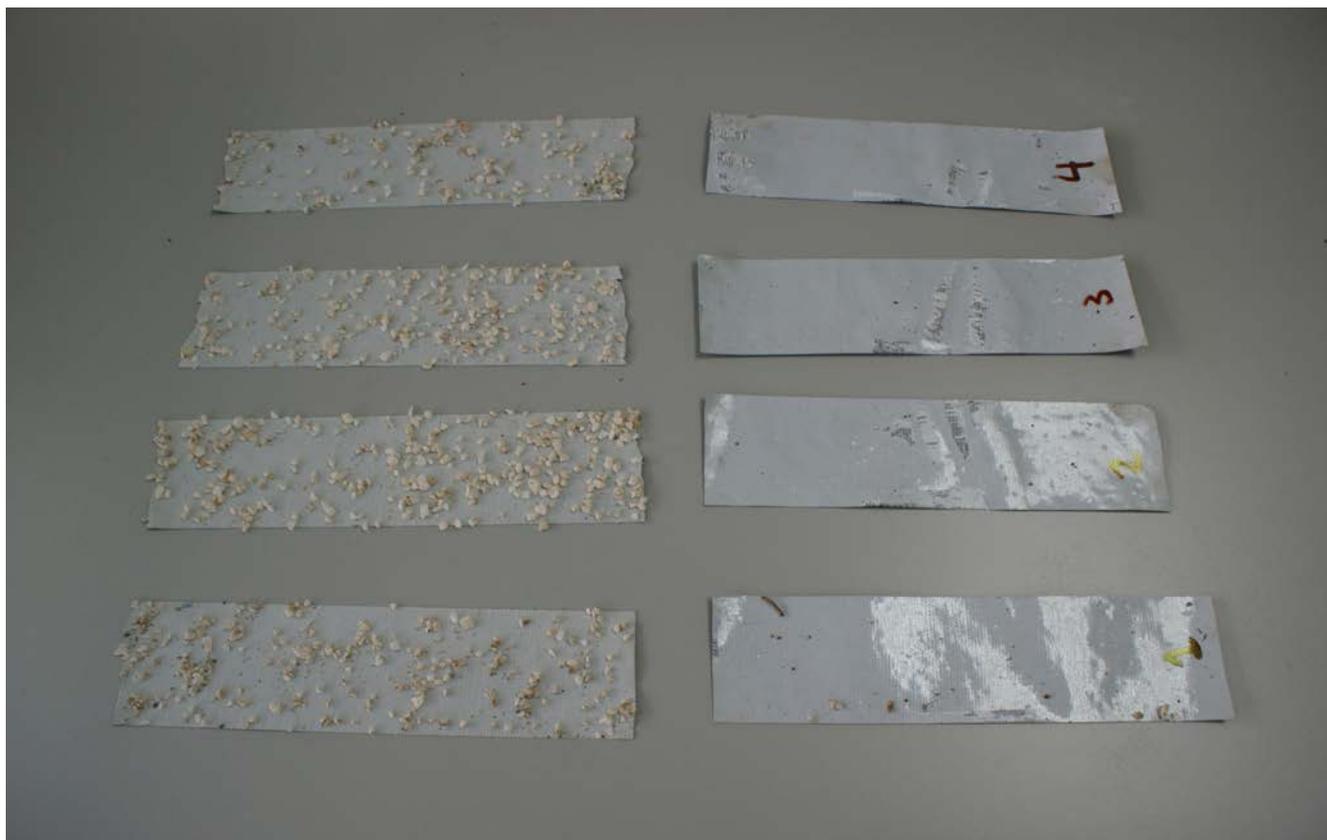
Se puede comprobar la evidencia de mejora que supuso la aplicación de los consolidantes, en la Figura 11 se aprecian las cintas adheridas antes y después de la consolidación. No ha sido necesario realizar pesadas para expresar los resultados de forma cuantitativa, ya que ninguna de las cintas que se arrancaron sobre los cuatro consolidantes tuvo adherido ningún grano de marmolina.

Figura 11. Imagen de las muestras de las placas de revestimiento y de una de las placas durante la rotura.
