# Comportamiento estructural de la plaza de toros Monumental de Sevilla, en base a las pruebas de carga de 1917 y 1918, y su demolición en 1930

## *Structural behavior of the Monumental bullring in Seville, based on the load tests in 1917 and 1918, and the demolition in 1930*

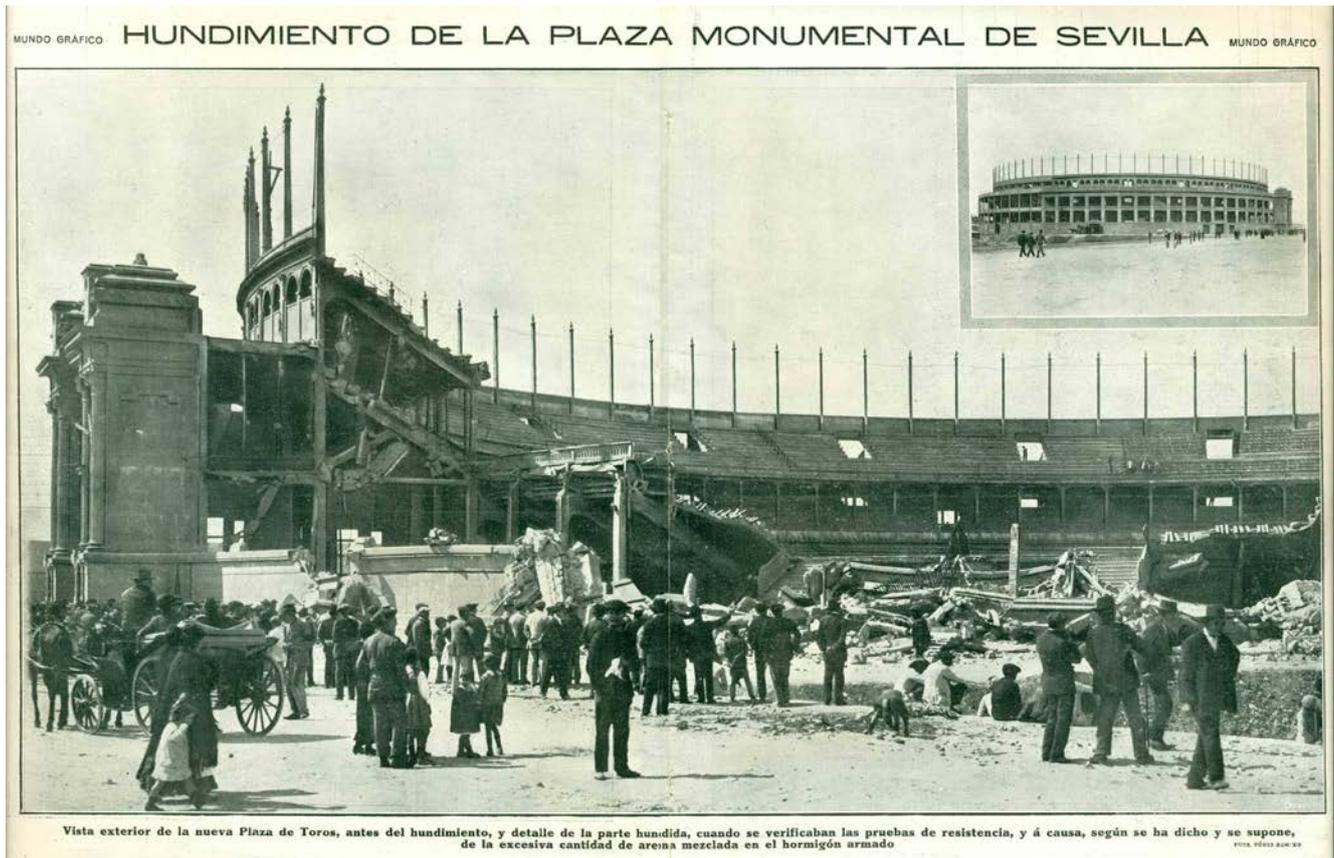
Al día siguiente de la visita de los técnicos, la plaza sufrió el hundimiento de parte de la estructura (Figura 6). El Correo de Andalucía y el Noticiero Sevillano publicaron la noticia del suceso el 11 de abril, afirmando que la zona afectada se extendía en más de un tercio de la estructura, desde el lado derecho de la puerta grande hasta la puerta de arrastre. Según la descripción, el hundimiento afectó escasamente a un cuarto de la estructura del edificio (Figura 7).

Figura 6. Imagen publicada a doble página en Mundo Gráfico el 18 de abril de 1917. Colección de los autores.

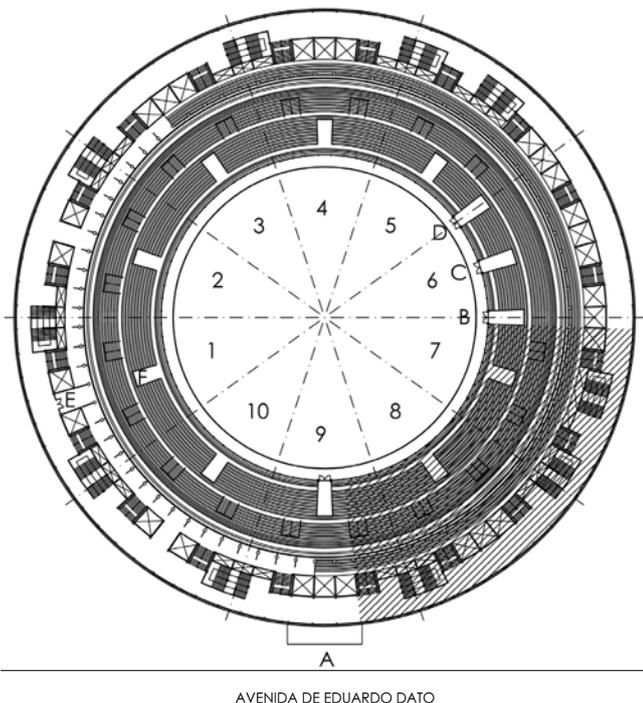
Figura 7. Planta de la Monumental. Se ven las cuatro puertas que se abrían al ruedo: la principal (A), la de arrastre (B), la de toriles (C) y la de cuadrillas (D). Enfrente de la puerta de toriles se encontraban el palco real (E) y la presidencia (F). Los números corresponden a los sectores de la carga y la zona sombreada a la afectada por el hundimiento ocurrido durante las pruebas de 1917, según la descripción publicada en varios diarios. La numeración de sectores no corresponde con la de los tendidos, que eran 11.

cide aproximadamente con los sectores 6 y el 7 de la prueba de carga de 1917. En el informe de los técnicos se indica que en el sector 7 se produjo la rotura de la columna 6 de la andanada, sin llegar a la carga de  $500 \text{ kg/m}^2$ . El Día publicó una imagen prácticamente igual el 16 de diciembre de 1916 y otras aparecieron en la revista Toros y Toreros (Figura 8). Del análisis de estas imágenes y la figura 2 de este documento, se deduce que la obra debió iniciarse en la avenida de Eduardo Dato (entonces Monterrey), siguiendo el sentido horario. En la figura 2 se aprecia en primer término una columna de la grada, la puerta principal en el ángulo inferior derecho de la imagen y las puertas de cuadrillas y de toriles en el superior derecho. Arriba a la izquierda se ve que se está disponiendo el encofrado de la grada entre los sectores 3 y 4, sobre las vigas inclinadas previamente construidas. Teniendo en cuenta que a mediados de diciembre de 1916 se hundieron parte de las gradas y que faltaban por construir las andanadas en al menos la mitad de la plaza que se ve en las fotografías, parece poco probable que la obra finalizase entre enero y febrero de 1917, para respetar el plazo recomendable de entre un mes y medio y dos meses, para iniciar las pruebas de carga antes de la inauguración prevista para el 1 de abril. Todo apunta a que al menos este tramo final de la obra se realizó apresuradamente, quizás por los plazos comprometidos con la propiedad, que en marzo de 1917 publicó en prensa los precios de las localidades de la plaza de toros Monumental (20). Lo normal es que el último tramo de plaza construido fuera el afectado por este derrumbe, que coincide con los sectores 6 y 7. Siguiendo el sentido horario de la construcción, el último en construirse sería el sector 7, donde los técnicos dejaron constancia de que la columna 6 de la andanada colapsó antes de aplicar la totalidad de la carga prevista (Tabla 1). Es decir,

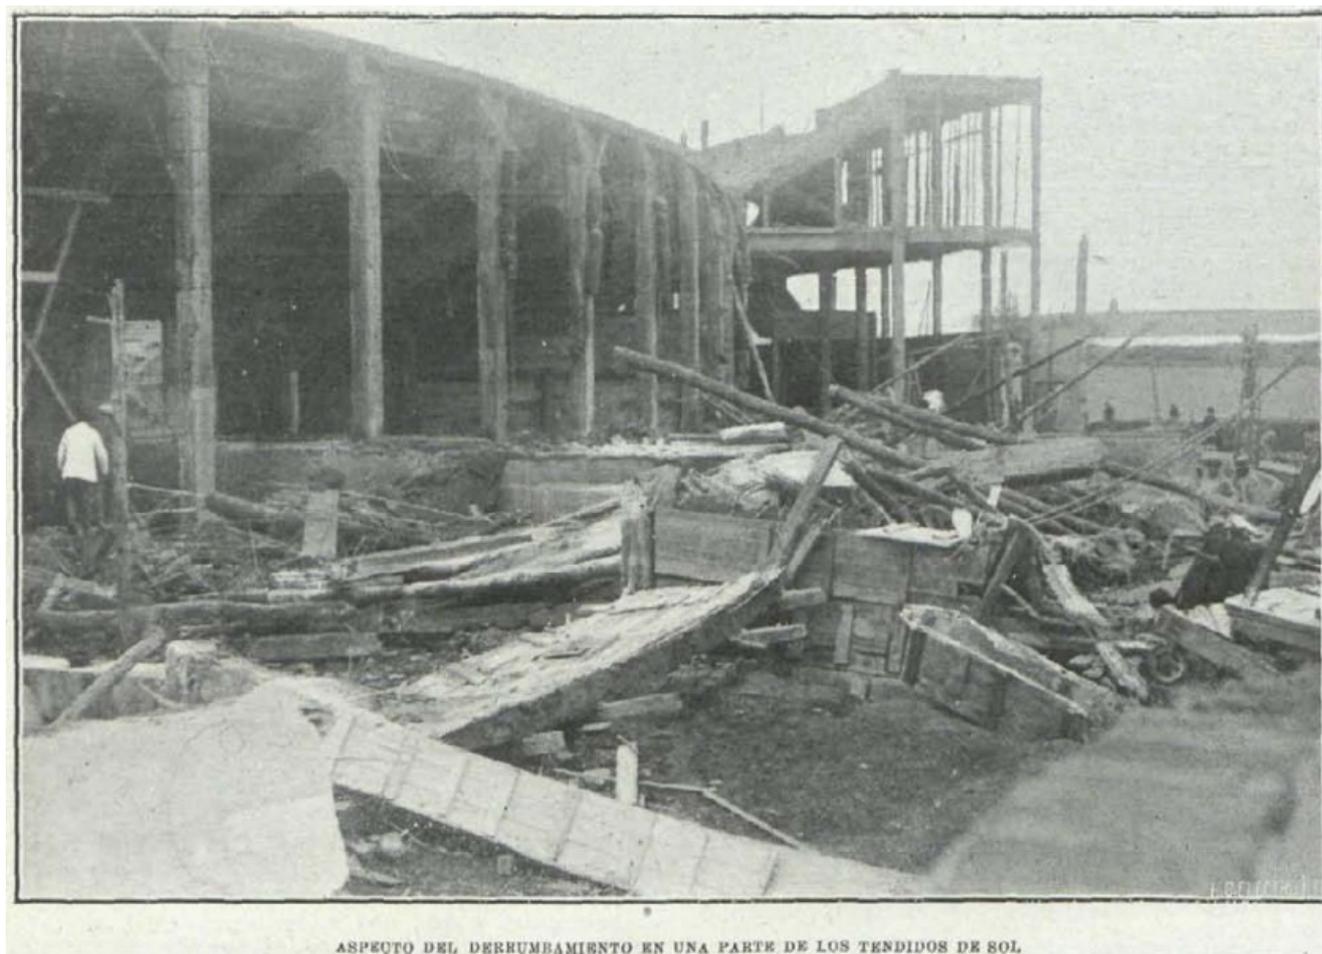
Otro posible motivo para que se produjera el hundimiento fue el ritmo acelerado de la obra. El 14 de diciembre de 1916 el diario ABC publicó la noticia de un hundimiento ocurrido en la plaza el día anterior, coincidiendo con el temporal y al parecer motivado por la retirada prematura de los encofrados, destrozado la zona de los tendidos de sol donde se encontraban los chiqueros. En la figura 8 se ve en primer plano una losa adherida a su encofrado, así como numerosos restos de madera, por lo que quizás se retiró algún puntal, pero la estructura estaba encofrada cuando se produjo el hundimiento. El mismo diario publicaba unos días después (19) que el hundimiento había afectado a 15 tramos de tendido, ilustrando la noticia con una fotografía de la zona afectada, que coin-

Figura 8. Imagen publicada Toros y Toreros el 16 de diciembre de 1916. Biblioteca Nacional.

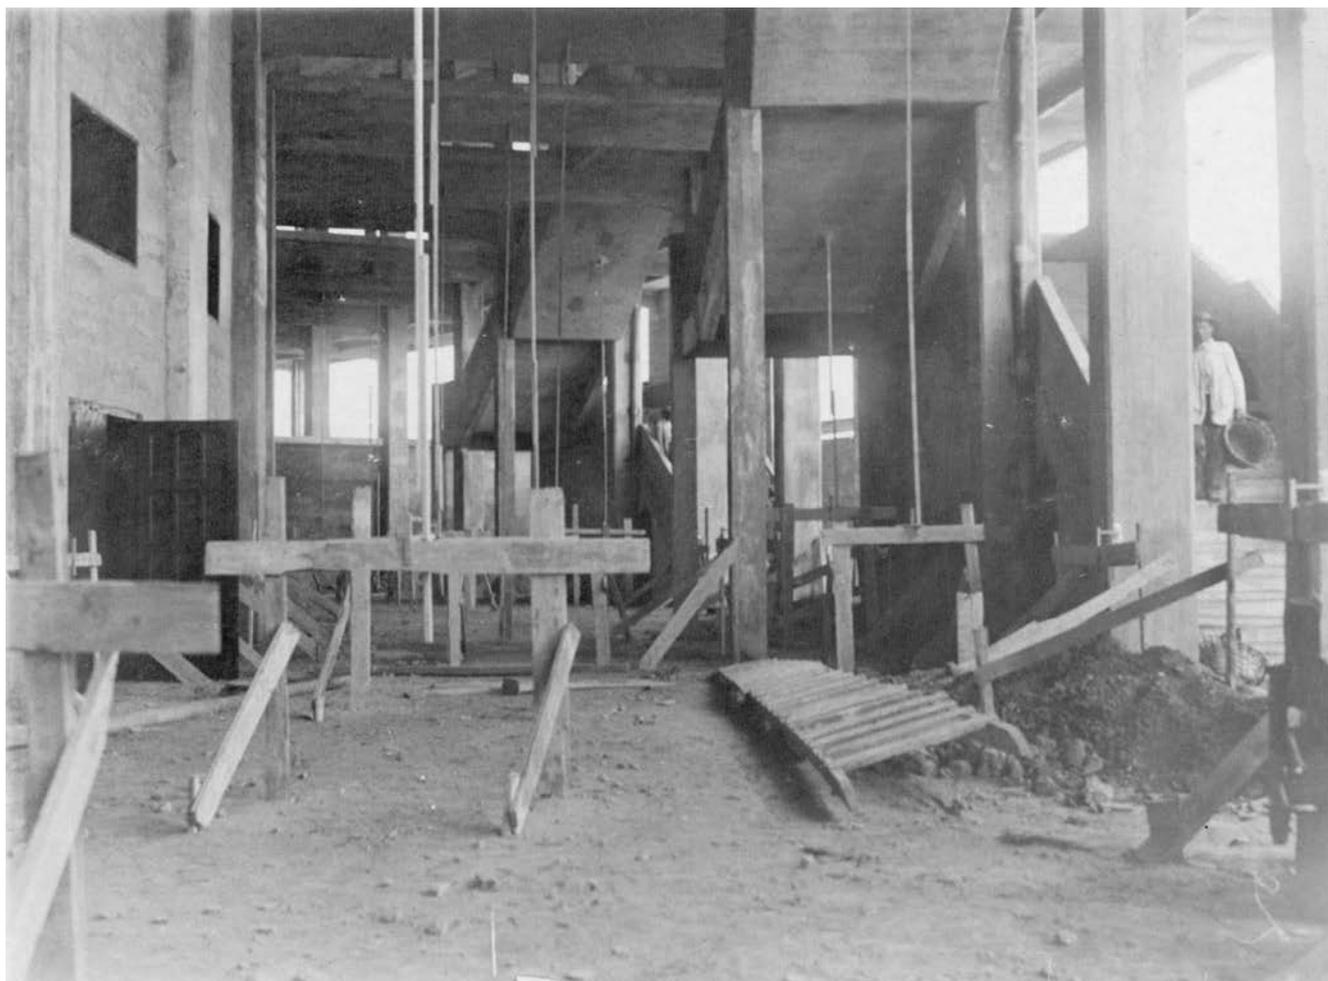
el 8 de abril de 1918 (23), cargando los tendidos con arena, que se fue desplazando por los sectores de la prueba. En esta ocasión se colocaron flexímetros (Figura 9) para medir la flecha de cada una de las seis vigas de cada uno de los ochenta tramos, lo que supuso un total de 480 lecturas. Además se realizaron 120 mediciones en las escaleras. La carga adoptada fue de  $600 \text{ kg/m}^2$ , lo que suponía aumentar una vez y media la carga de proyecto, según las evaluaciones realizadas por los propios técnicos. Es decir, se respetaron los criterios habituales para este tipo de edificios, conforme a los artículos 32 a 39 de las «Instrucciones reglamentarias para el empleo del cemento armado». La Tabla 2 resume los resultados obtenidos.

Los técnicos finalizaban su informe afirmando que las deformaciones por flexión habían sido «desde luego suficientemente pequeñas y en su totalidad perfectamente elásticas».

Figura 9. Aspecto de los flexímetros dispuestos para medir deformaciones durante la segunda prueba de carga, efectuada entre el 20 de marzo y el 8 de abril de 1918. Los dispositivos están compuestos por caballetes de madera fijados al suelo y una pértiga colgada del techo. Fundación FIDAS, Archivo Espiau, ref.: 2/00095 E02/3.

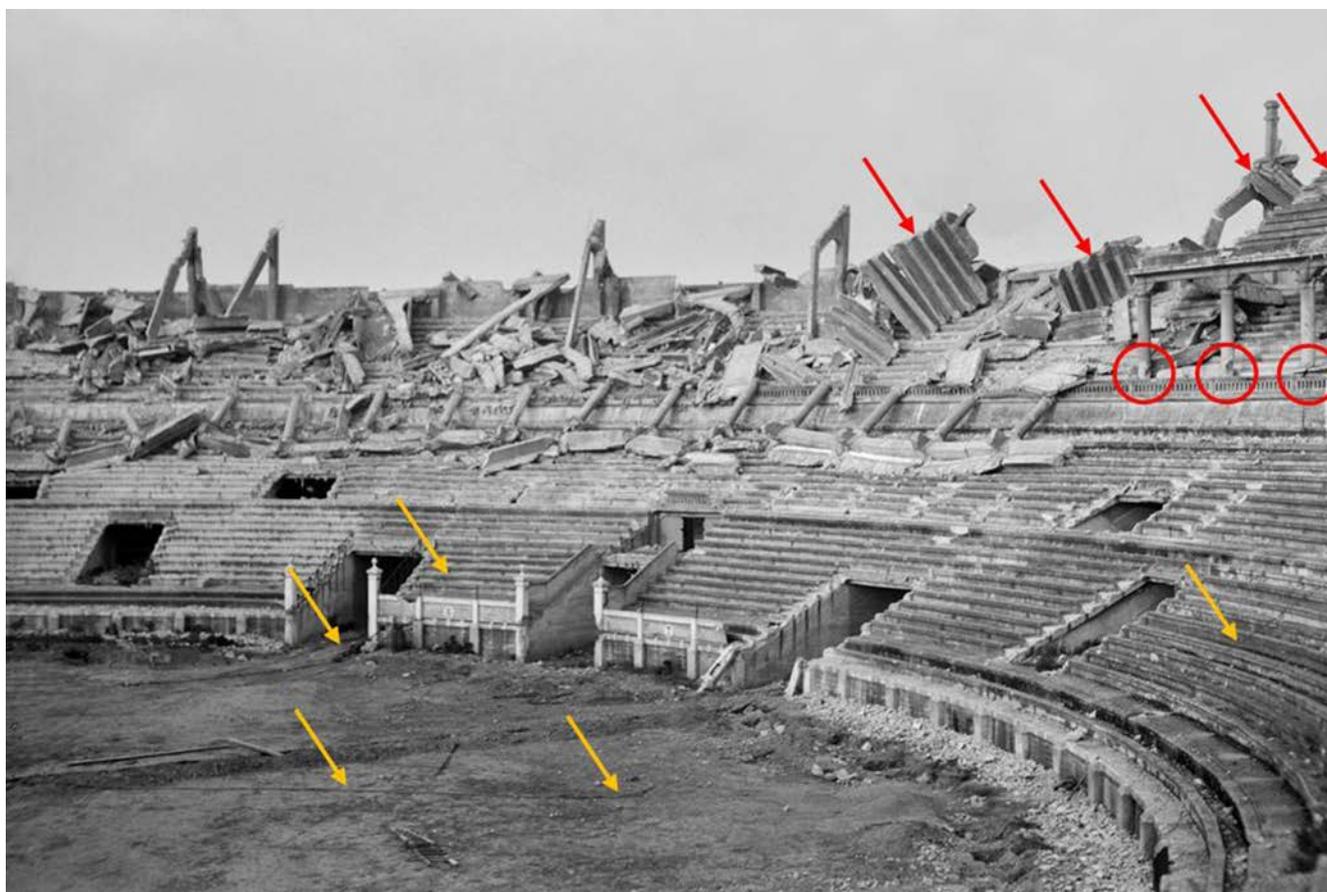
Del análisis de la figura 10 se deduce el procedimiento utilizado en la demolición de las andanadas de la plaza de toros Monumental, que aproximadamente fue el siguiente:

En primer lugar, se procedió al corte de los planos inclinados de la andanada, marcando líneas de corte radiales a la

izquierda de los pórticos, según se mira la fotografía (flechas rojas). Posteriormente se debilitaron los arranques de las columnas, picándolas en su parte inferior (círculos).

El proceso terminaba con el uso de sogas o cables para volcar las columnas hacia los tendidos, tirando de su parte superior desde el ruedo (flechas naranjas). Entonces las andanadas caían sobre las gradas.

En la imagen se aprecia que en la zona de toriles (puerta central), se habían realizado cortes en el tendido alto, que no se derrumbó a pesar de haber sufrido el impacto de la caída de las columnas.

Figura 10. Juan José Serrano. Trabajos de demolición de la plaza de toros Monumental. Vista del ruedo y los tendidos. Abril de 1930. ©ICAS-SAHP, Fototeca Municipal de Sevilla, Archivo Serrano.

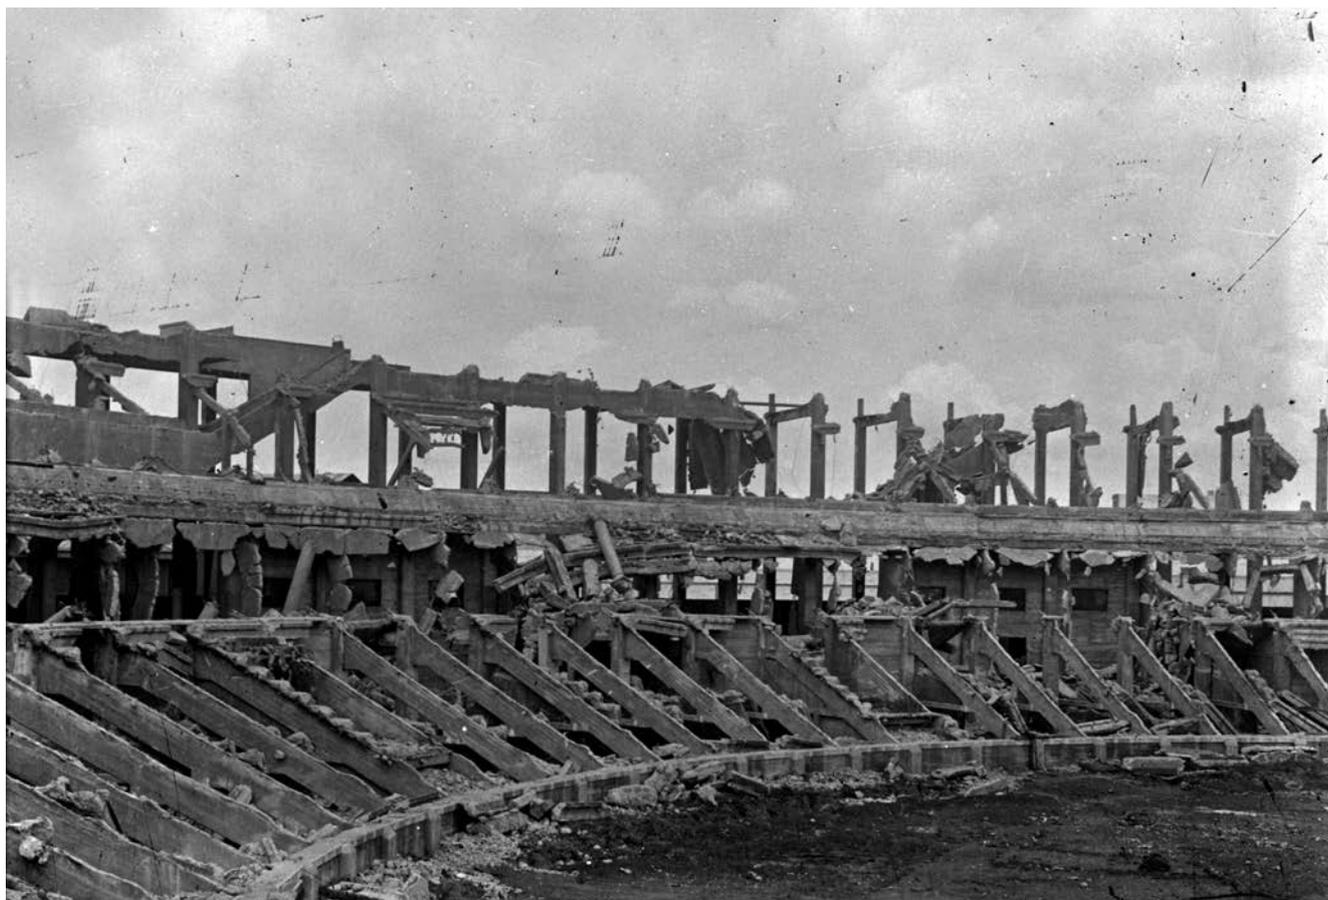
Figura 13. Juan José Serrano. Trabajos de demolición de la plaza de toros Monumental. Abril de 1930. ©ICAS-SAHP, Fototeca Municipal de Sevilla, Archivo Serrano.

Tras apenas tres temporadas en servicio, resulta difícil entender que esta plaza fuera clausurada en 1921 por supuestos problemas estructurales, en base a la inspección visual realizada por los técnicos de la Junta provincial de Espectáculos, negando el gobernador la posibilidad de que se realizaran nuevas pruebas de carga, solicitadas por la propiedad. Ello condujo a que se decidiera demoler la plaza en 1930, como se muestra en la figura 13.
