# RESTAURACIÓN DE LA IGLESIA DE LA COLONIA GÜELL. LAS FACHADAS Y EL ENTORNO

(RESTORING THE COLONIA GÜELL CHURCH. FAÇADES AND SURROUNDINGS)

Antoni González Moreno-Navarro, Arquitecto  
Director de la restauración de la iglesia de la Colonia Güell

*La intervención en las fachadas y el entorno de la iglesia de la Colonia Güell, promovida por el Ministerio de Educación, Cultura y Deporte, finalizó en mayo de 2003. En el artículo se explican las obras efectuadas, así como las razones de actuaciones y procedimientos: los trabajos de limpieza y consolidación de todas las superficies de fachada; la reintegración de materiales -de la misma naturaleza que los originales- cuando las lagunas afectaban la conservación futura de su entorno o suponían una alteración geométrica o cromática que alteraba la intención formal o plástica de Gaudí; el reto de culminar los muros perimetrales, cuya construcción se detuvo tras marchar Gaudí -para protegerlos una vez eliminados los añadidos y para acabar con su condición de inacabados, incompatible con esa esencia de edificio terminado que se pretendía conseguir (aunque la obra de Gaudí no lo fuera)-; la actuación en el entorno del templo (realizada sólo

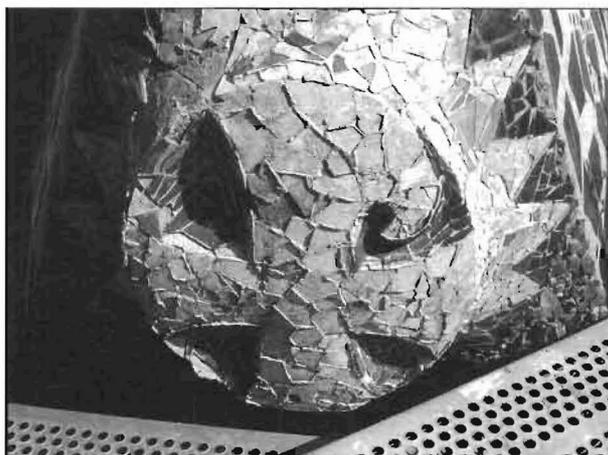
*Restauración de las fachadas. Lagunas de los vidrios de los crismones (Foto: Montserrat Baldomà, 14 de octubre de 2002).*

taracea sobre la puerta de la nave), sino que en ocasiones (como en los detalles decorativos zoomórficos o los crismones), las lagunas ocupaban una superficie notable, próximas o incluso a veces muy superiores al 50% del elemento. Por fortuna, casi siempre, incluso en los casos más desfavorables, se conservaba el mortero de agarre utilizado por los operarios de Gaudí, en cuya superficie había quedado marcada la huella exacta de todos los vidrios que faltaban. Utilizando como plantilla esta huella, una vez calcada, y tras un estudio minucioso de los vidrios vecinos conservados y las composiciones cromáticas de los conjuntos (no se trata nunca de fragmentos aleatorios colocados al buen tuntún, sino dispuestos por el propio Gaudí siguiendo leyes compositivas o combinaciones cromáticas expresas) se buscaban materiales antiguos o nuevos fabricados “a la antigua” o, cuando otra cosa no era posible, nuevos pero concordantes en morfología, recortando minuciosamente las piezas. Para su colocación se utilizaron resinas epoxi transparentes.<sup>4</sup> En el caso en que la base de mortero original se había perdido, una vez

recuperada ésta con mortero de cal, los vidrios se fijaron mediante cemento cola de ligantes mixtos (con resinas redispersables termoplásticas en proporción superior al 2%), especialmente recomendado para fijar piezas de absorción inferior al 1%.

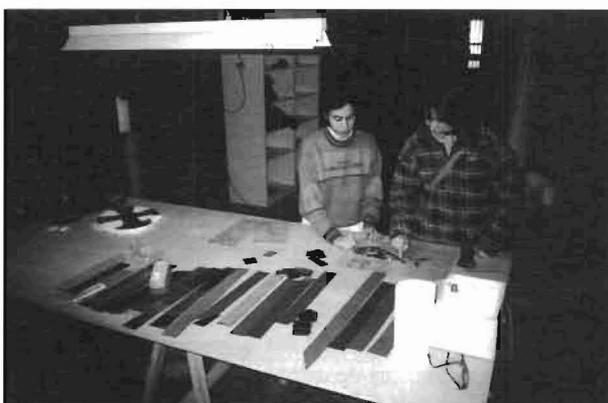
*Restauración de las fachadas. Selección y corte de los vidrios (Foto: Montserrat Baldomà, 31 de enero de 2002).*

En el caso de las superficies decoradas con teselas de vidrio, las lagunas se han reintegrado con elementos lo más idénticos posible en cuanto a materia, textura y color. No se trataba sólo de lagunas de fragmentos aislados, rodeadas de materiales conservados (éste sí era el caso de la

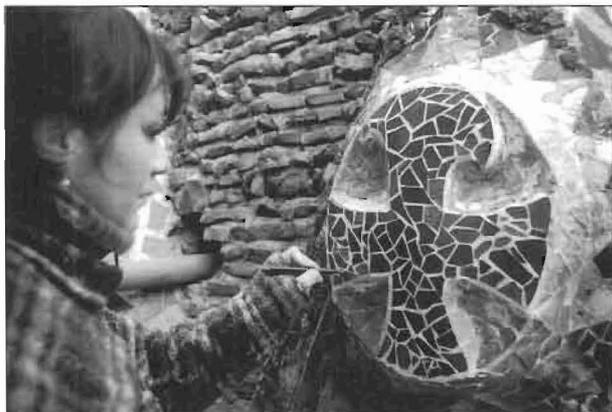
*Restauración de las fachadas. Limpieza de los vidrios de un crismón, una vez restaurado (Foto: Montserrat Baldomà, 31 de enero de 2002).*

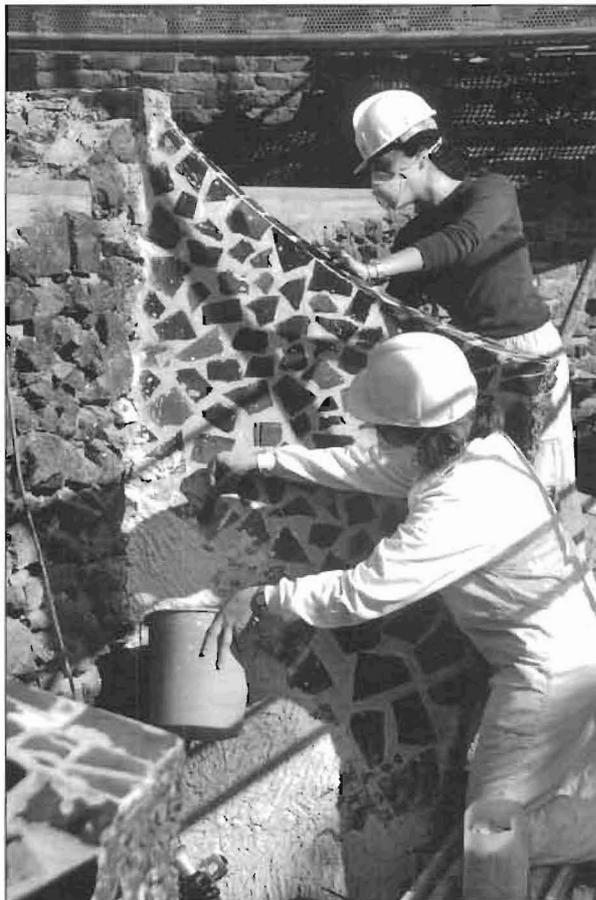
*Restauración de las fachadas. Limpieza mediante sepiolita de las superficies decoradas con cerámica vidriada (Foto: Montserrat Baldomà, 12 de enero de 2002).*

del vidriado, la aparición de eflorescencias salinas (en fisuras, bordes de las zonas desprendidas o sobre el bizcocho ya desnudo), procesos de desvitrificación y de alteración del engobe.

La presencia de eflorescencias tenía en este caso una gravedad especial, ya que sus efectos no eran meramente visuales. La exposición directa de las cerámicas a la intemperie hace que el circuito de migración de las sales a causa de la humedad ambiental sea continuo y que éstas no sólo aparezcan en la superficie a través de las fisuras, sino que se depositen bajo el vidriado presionando sobre él, llegando a desprenderlo del bizcocho (paradójicamente, cuanto menos fisurado está el vidriado, el efecto de las sales es menos aparente, pero a la larga más dañino). La limpieza y la consolidación de estas piezas fueron, por lo tanto, operaciones estrechamente relacionadas. Así, a fin de evitar nuevos desprendimientos, se consolidaron los abombamientos y los márgenes de las lagunas con resina acrílica antes de proceder al desalado por el procedimiento ya descrito (aplicación de apósitos de sepiolita) y a la retirada de la suciedad adherida (producida por acumulación de polvo, arcillas, cuarzo, calcita y yeso procedentes

del entorno), en la que se evitaron los productos químicos, realizándose por medios mecánicos (mediante lámparas de fibra de vidrio o microesferas).

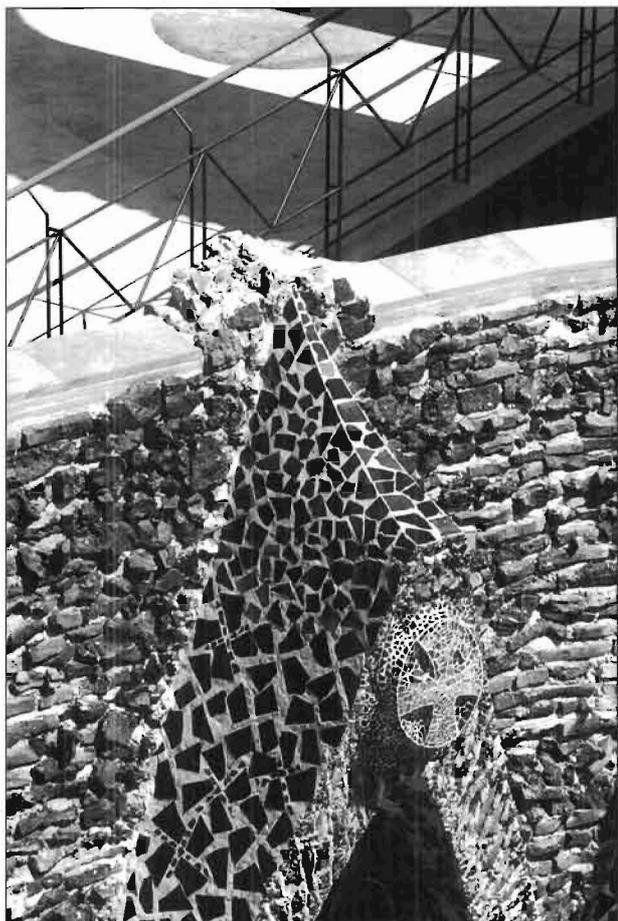
*Restauración de las fachadas. Detalle de un guardapolvo y el crismón correspondiente, después de la restauración (Foto: Montserrat Baldomà, 20 de mayo de 2003).*

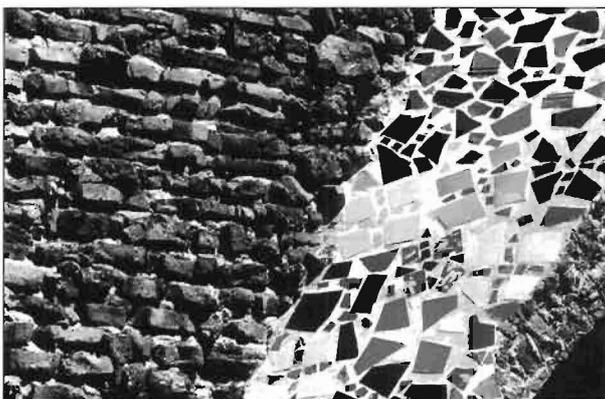
*Restauración de las fachadas. Detalle de la fábrica de ladrillo recocho y de un guardapolvo de la fachada de poniente, después de la restauración (Foto: A. González, 20 de mayo de 2003).*

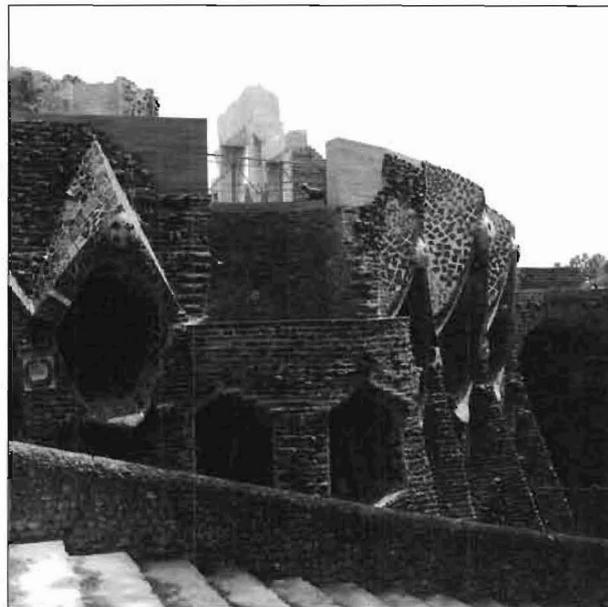
*Fachada de poniente, después de la restauración. El vacío que marca en negativo la presencia de la torre que no llegó a construirse (Foto: Montserrat Baldomà, 15 de mayo de 2003).*

zigzagueante de los muros, hecha con losas de piedra basáltica (extraídas a propósito de la misma cantera de Castellfollit de la Roca de la que Gaudí obtuvo las piezas que conforman algunos de los pilares). Las losas son de longitud variable, de una anchura de 38 o 25 cm, según el muro a proteger, y un grosor constante de 34 mm, y están tomadas con mortero de portland. Normalmente se apilan sólo de 2 a 5 hiladas, número que aumenta, formándose así una superficie mayor, cuando fue necesario para mantener uniforme la cota de coronación y ser más bajo en ese punto o zona el muro preexistente. La nueva fábrica está siempre perfectamente aplomada, a diferencia de los muros originales, para evidenciar que no se trata de la continuación, nuevamente inacabada, de éstos, sino de una coronación o remate final.

Estas superficies basálticas, de confusión imposible respecto a los muros originales (que destacan vivamente sobre su tonalidad gris), sirven a veces para destacar algunas circunstancias de los muros que coronan. En una zona de la fachada de poniente, donde el muro pensado por Gaudí no llegó a la altura de los otros debido a que en ese lugar se hallaba adosado el taller de la maqueta,<sup>12</sup> el muro basáltico se ensancha abrazando un tragaluz que ilumina la sacristía todavía en uso (motivo por el cual el vidrio lleva la inscripción «Parròquia del Sagrat Cor»). Y en la misma fachada, más hacia mediodía, los dos muros de basalto abrazan el inquietante vacío de la torre, no construida, que se habría alzado sobre la capilla del Santo Cristo y que habría sido simétrica a la que fue sustituida y, por lo tanto, de alguna manera recordada, por el campanario «provisional». De esa manera, la ausencia de la torre no reali-

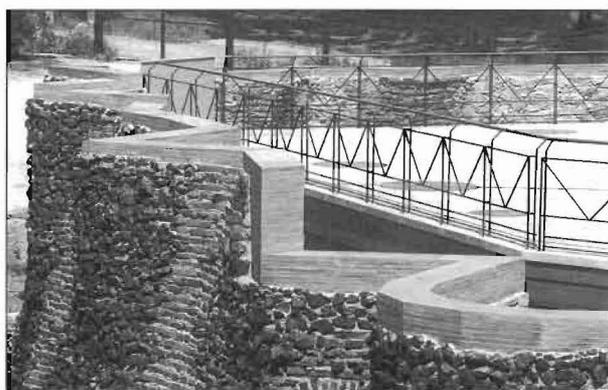
*Detalle de la coronación de los muros de la fachada de poniente (Foto: Montserrat Baldomà, 20 de mayo de 2003).*

Sobre las hiladas de piedra basáltica que coronan el sector cóncavo del muro interrumpido de la torre no completada que se inicia sobre la capilla del Santo Cristo, el espectador descubre al acceder a la terraza la figura de un gato cárdeno oscuro que, sentado con sus patas traseras flexionadas y las delanteras estiradas y con las orejas pinas, mira hacia los que se acercan a la baranda. Es de terracota

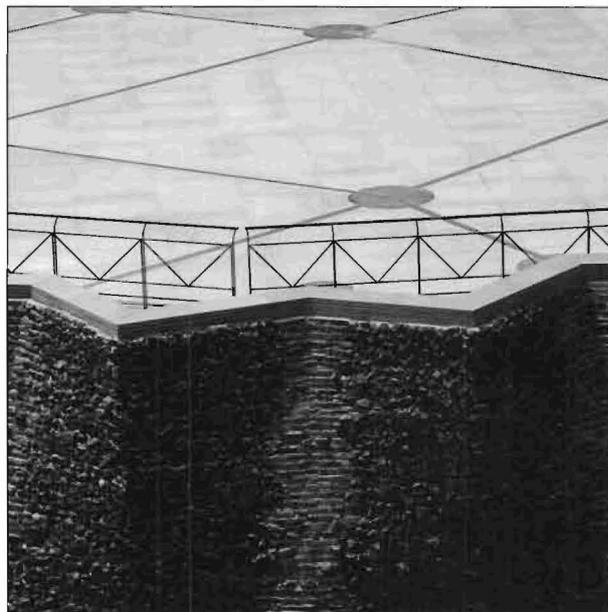
*coronación de los muros de la fachada norte (Foto. Montserrat Baldomà, 20 de mayo de 2003).*

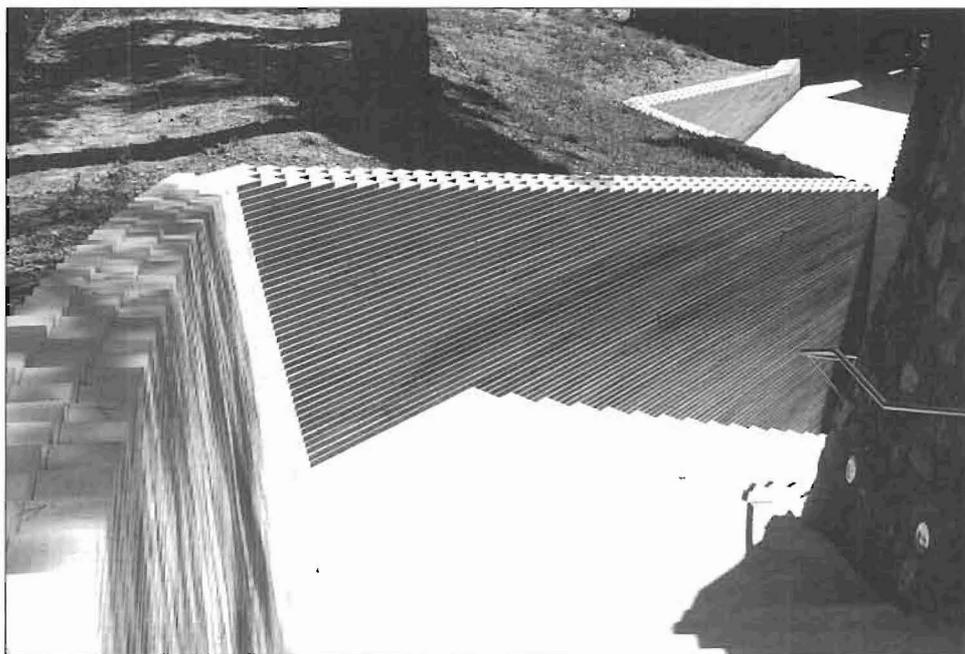
*Muro de contención junto a la nueva escalera de acceso al nivel superior del terreno, construido a base de superficies regladas (paraboloides hiperbólicos) (Foto: A. González, 20 de mayo de 2003).*

Nuestro muro, como los suyos, está formado por una sucesión de superficies regladas, de paraboloides hiperbólicos, las superficies que Gaudí utilizó en arquitectura por primera vez en la historia, precisamente en aquella iglesia, y por medio de los cuales hizo de la geometría poesía, una sugestiva poesía visual. La formalización de las superficies se hace aplicando exactamente las indicaciones de Gaudí: por medio de rectas (en este caso horizontales) que unen dos rectas maestras no paralelas (una a plomo, la otra inclinada); y de una mancha todavía más literal, ya que en nuestro muro las rectas

horizontales (hileras de piedra, de piezas de 10 cm de ancho y de longitud variable, de 3,4 cm de grueso, colocadas de canto) no sólo sirven como pautas para crear la superficie, sino que al ser contiguas, ellas mismas constituyen la superficie. La piedra fue escogida también como homenaje al maestro: la basáltica, la misma que la utilizada en la coronación de los muros inacabados. Tras la superficie de piedra se dispusieron armaduras y se virtió cemento y áridos. No se trata, por lo tanto, de un muro de hormigón revestido de piedra, sino un muro de piedra trasdosado de hormigón.

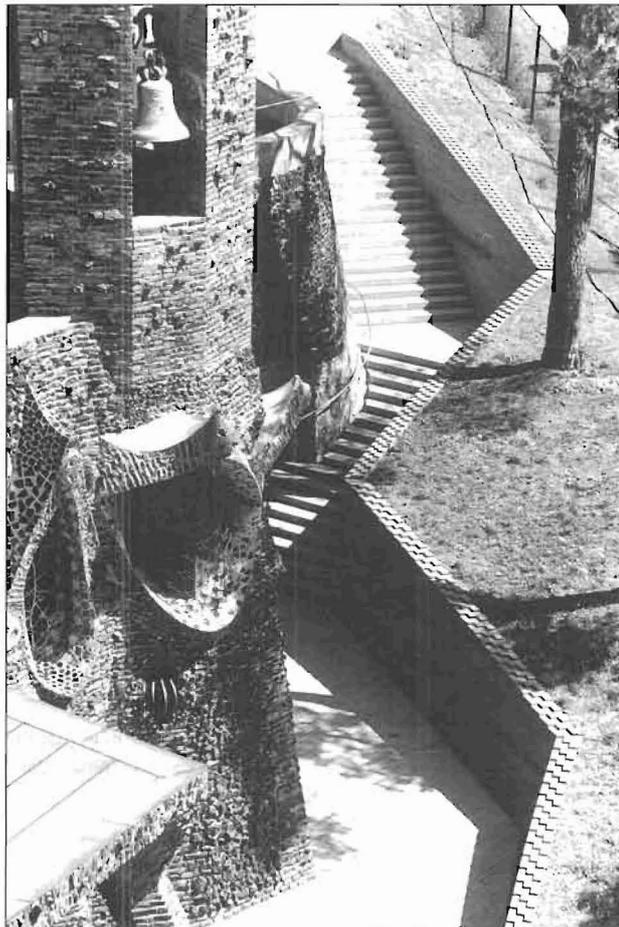
*Muro de contención junto a la nueva escalera de acceso al nivel superior del terreno (Foto: Montserrat Baldomà, 20 de mayo de 2003).*
