Evaluación del estado de elementos estructurales del Mercado de Legazpi: Ataque por sulfatos al hormigón y corrosión de las armaduras

Evaluation of the state of structural elements of the Legazpi Market: Attack by sulphates on concrete and corrosion of reinforcements

Servando Chinchón-Payá^(*), Julio Torres^(**), Nuria Rebolledo^(***), Javier Sánchez^(****)

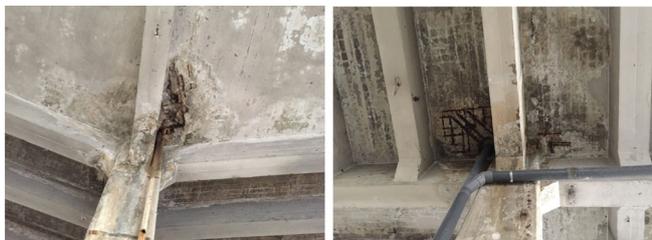
Durante la visita se pudo observar que en general los pilares y forjados se encuentran en buen estado visual, aunque también se observó una zona del forjado en la que el recubrimiento se había perdido y la armadura inferior mostraba un alto grado de corrosión, esta zona está cercana a diferentes desagües y bajantes de la planta alta (Figura 2).

Figura 2.- Estado de parte inferior de forjados cercanos a desagües y bajantes de planta alta

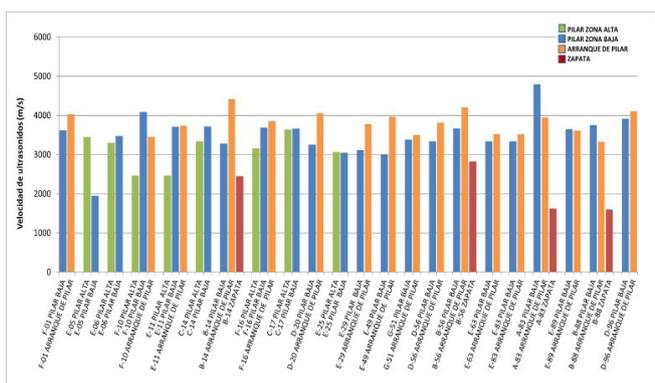
Figura 3.- Velocidad de ultrasonidos de elementos inspeccionados.

En la Figura 3 se observan los resultados de los ensayos de velocidad de ultrasonidos. El hormigón de los pilares de manera general tiene buena calidad, pero existen zonas de distintos elementos en las que su valor se encuentra por debajo del límite de 3000 m/s, considerándose (según las recomendaciones de (30)) de mala calidad o que puedan contener algún tipo de deterioro en su interior. Es de destacar que las zonas más afectadas son las zapatas, pero existen también zonas bajas de pilares que tienen mermada su calidad.

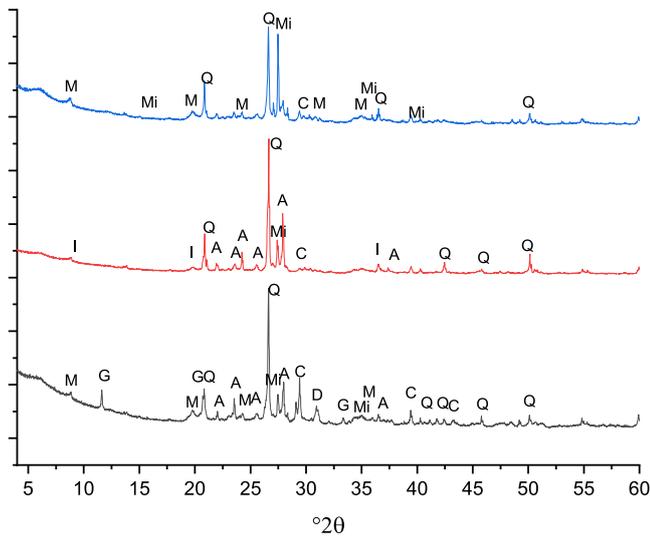
Figura 4.- DRX de las muestras de los terrenos extraídos de las inmediaciones en contacto con los pilares. Terreno D10 (negro), terreno D55 (rojo) y terreno E94 (azul). Q = Cuarzo, C = Calcita, M = Moscovita, Mi = Microclina, A = Albita, I = Illita y G = Yeso

La Figura 4 muestra los difractogramas de tres muestras de terrenos analizados. Se han seleccionado estos difractogramas dado que son representativos de las tres zonas del mercado (ver Figura 1). Según lo observado, la composición general del terreno es material silíceo-cálcico con gran cantidad de aluminosilicatos y feldspatos, sin embargo, la observación más importante que se puede hacer, en vista de estos resultados, es la presencia de gran cantidad de yeso (sulfato de calcio dihidratado) en los terrenos de una de las zonas del mercado, concretamente la zona A. La presencia de yeso en el terreno podría considerarse como la fuente de sulfatos detectados y mostrados en la Tabla 1.

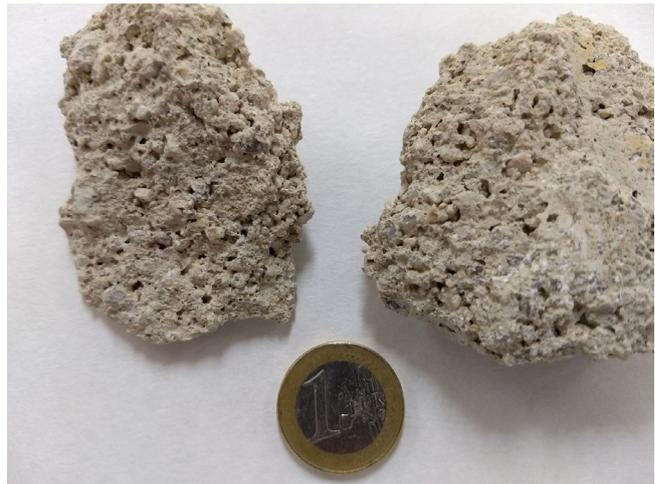
La fotografía de la Figura 5 muestra la apariencia de la muestra de hormigón extraída de la zapata D55.

Se puede observar que el hormigón de las zapatas (se muestra como ejemplo la zapata D55, pero son todos de características similares) es un hormigón muy poroso y de poca cohesión. En parte de los poros se encuentran depósitos blanquecinos que pueden corresponder con los productos de ataque por sulfatos detectados.

Figura 5.- Apariencia del hormigón de la zapata D55

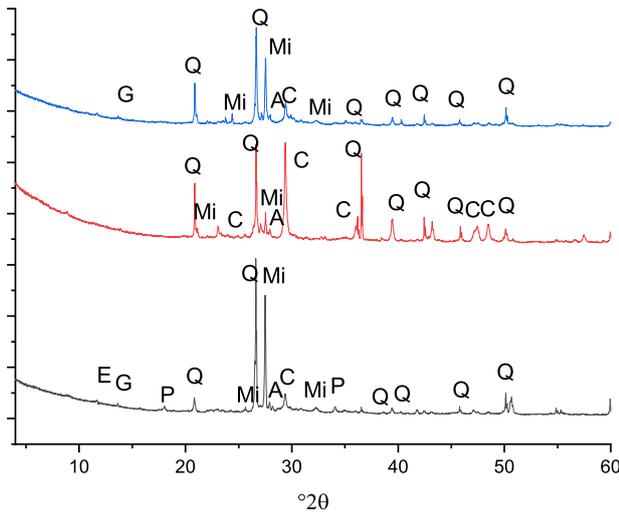
Figura 6.- DRX de las muestras de hormigón extraídas de las zapatas. Zapata D10 (negro), Zapata D55 (rojo) y zapata E94 (azul). Q = Cuarzo, C = Calcita, Mi = Microclina, A = Albita, G = Yeso, P = Portlandita, E = Etringita, Mu = Moscovita y Or = Ortoclasa.

En la Figura 6 se muestran los espectros de difracción de tres de las zapatas analizadas. Las muestras corresponden a los mismos puntos analizados en los terrenos.

Se puede observar cierta cantidad de etringita y yeso en los análisis de la muestra la zapata D10. Aparece en esta muestra un poco de portlandita debido a una pequeña contaminación en la toma de muestras por presencia de material relativamente joven, de alguna de las actuaciones que se estaban llevando ya en la zona. En la zapata D55 se identifica calcita, cuarzo y aluminosilicatos en la forma de albita y microclina. Dada la cantidad de yeso observada en los terrenos de dicha zapata cabría esperar haber detectado algún producto de degradación por sulfatos en la matriz de cemento de esta zapata, pero sin embargo se puede observar que ni siquiera hay una mínima cantidad de etringita. En el espectro de la zapata E94 se observa yeso, que podría provenir como contaminación del suelo. No aparece, al igual que en la muestra anterior ninguna señal de etringita y por tanto de degradación.

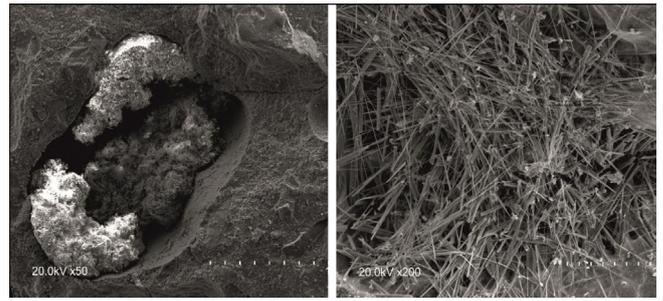
Figura 7.- Imágenes MEB de las muestras zapata D10 (izquierda) y D13 (derecha).

Se puede observar bastante cantidad de etringita secundaria en la muestra zapata D10 relleno un macro poro, sin embargo, bastante cerca se encuentra otro poro completamente vacío de estos cristales. La superficie no se encuentra fisurada debido a expansiones por culpa de estos productos.

La imagen de la Figura 7 (derecha) muestra abundantes cristales aciculares de etringita en la superficie de la muestra zapata D13.

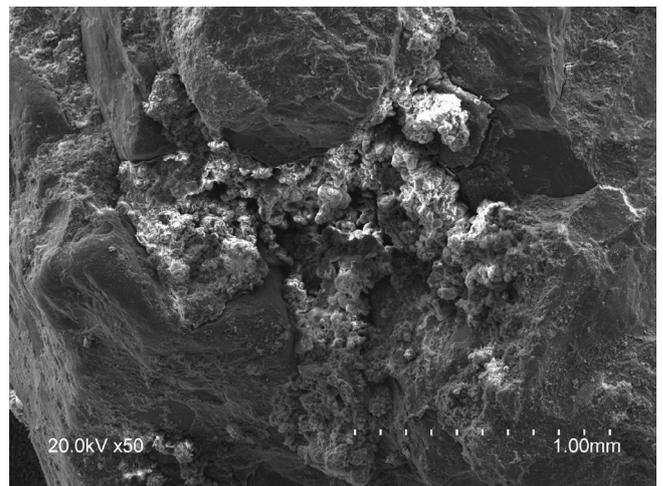
Figura 8.- Productos de degradación por ataque sulfático en la superficie de la muestra zapata D55.

De los análisis de microscopía de las muestras de las zapatas se puede observar que en varias de ellas aparecen productos de un ataque por sulfatos a los componentes de la pasta de cemento de los hormigones. Por ejemplo, la Figura 8 muestra la presencia de gran cantidad de productos de degradación por ataque sulfático en la superficie de la muestra de la zapata D55 a relativos pocos aumentos, detectables a simple vista. En la Figura 9 se muestra el aspecto de taumasita encontrada

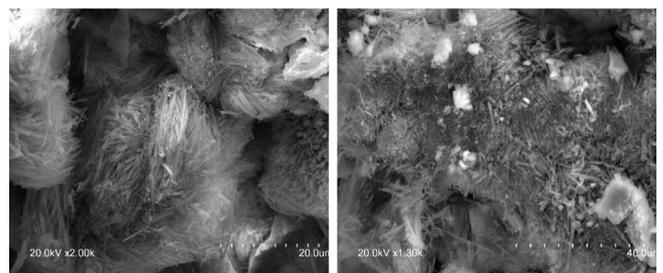
Figura 9.- Muestras de taumasita en zonas de la superficie de la muestra zapata D55 analizada.

en la muestra zapata D55. Este producto, también generado por una reacción de los sulfatos del terreno conlleva la descomposición del gel CSH.

La zapata D55 es la que más cantidad de productos de degradación presenta de todas las muestras analizadas. Sin embargo, los DRX no muestran la aparición de taumasita en concentración significativa y por tanto se considera su aparición como algo puntual y no representativo del conjunto del elemento.

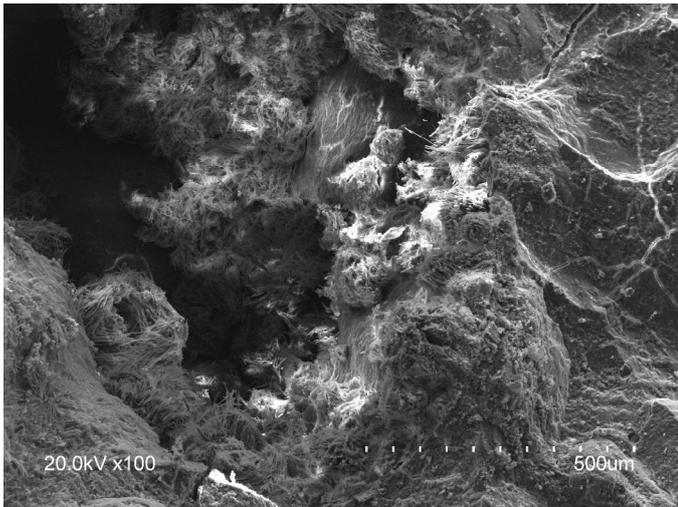
Figura 10.- Superficie de la muestra zapata E94.

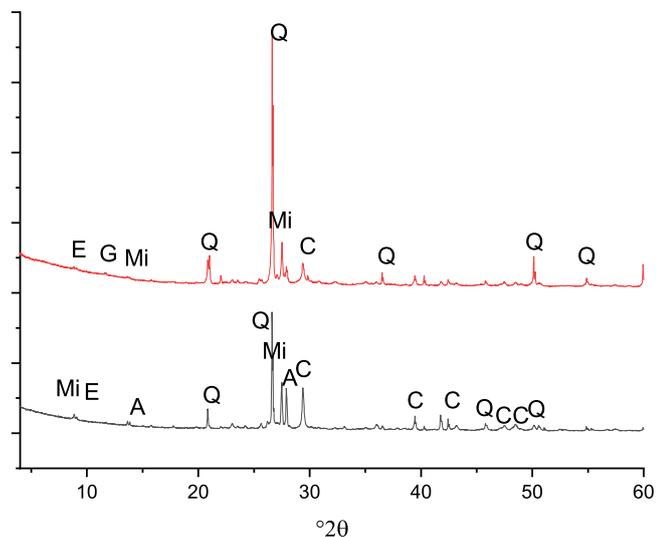
Figura 11.- DRX de muestras de los arranques de pilar D55 (negro) y D61 (rojo). Q = Cuarzo, C = Calcita, Mi = Microclina, A = Albita, G = Yeso y E = Etringita.

En los espectros se observa una composición del hormigón parecida a las de las zapatas pero con una menor concentración de feldespatos y micas, minerales propios de los terrenos. En ambos soportes aparece señal de cristales de etringita aunque esta es muy pequeña. Resulta llamativo el caso del soporte de pilar D55 en el que aparece etringita cuando en su zapata no se aprecia este compuesto. Es necesario indicar que la cantidad presente es mínima y no representativa de un taque severo por sulfatos.

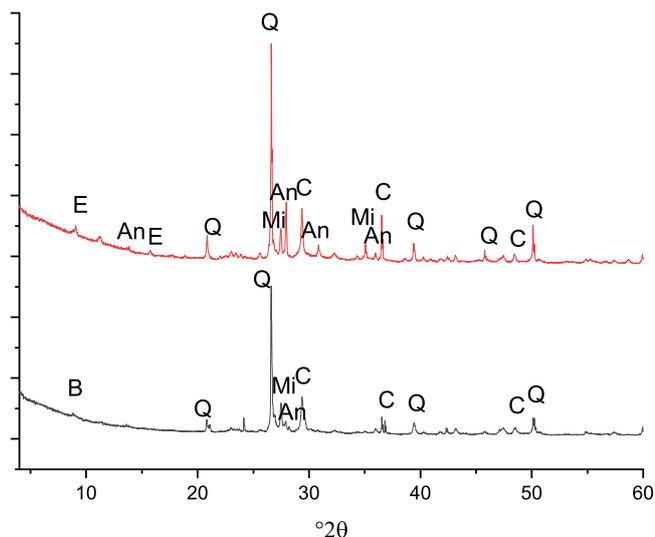
Figura 12.- DRX de las tres muestras de pilar D10 (rojo) y pilar D6 (negro). Q = Cuarzo, C = Calcita, Mi = Microclina, An = Anortita, B = Biotita y E = Etringita

En el espectro correspondiente al pilar D10 se observa una cantidad importante de etringita, es el pilar que más cantidad de este producto presenta. En el pilar D6 no se detecta etringita, este pilar se encuentra en la misma zona que el pilar D10, en el que se acaba de ver que sí que se aprecia dicho compuesto posiblemente como producto de degradación.
