# LA INCIDENCIA DE LOS HORMIGONES DE CEMENTO ALUMINOSO EN MADRID

(THE CONSEQUENCES OF THE USE OF CONCRETES WITH HIGH ALUMINA CEMENT IN MADRID)

Fernando Macías Hidalgo-Saavedra, Dr. Arquitecto  
Jefe del Dpto. de Protección de la Edificación de Gerencia Municipal de Urbanismo  
Ayuntamiento de Madrid  
ESPAÑA

### **UN CASO CONCRETO: ESTADIO VICENTE CALDERÓN - MADRID**

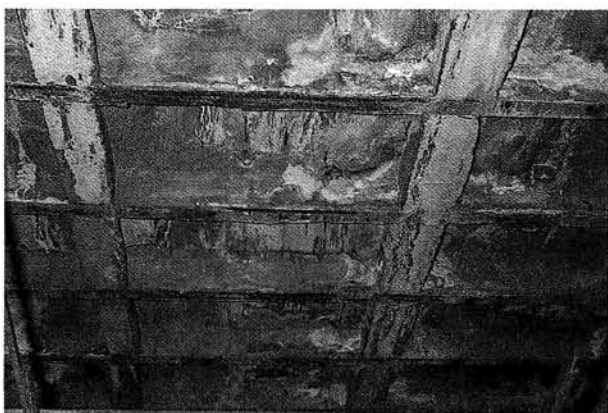
- Desprendimientos del hormigón de recubrimiento en las semiviguetas de cemento aluminoso (foto 1).
- Alambres de pretensado totalmente corroído (foto 2).
- Alambres de pretensado con pérdida parcial de sección por corrosión.
- Manchas de óxido férrico.
- Alteración de color característico, en los hormigones de las semiviguetas.

Foto 1.—Situación general del graderío del cuerpo volado.

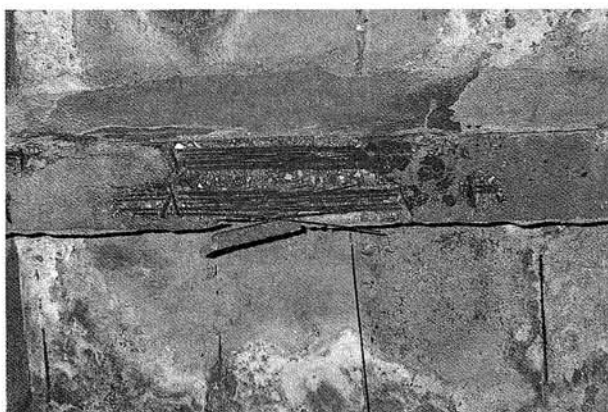
Foto 2.—Detalle de corrosión de las armaduras.

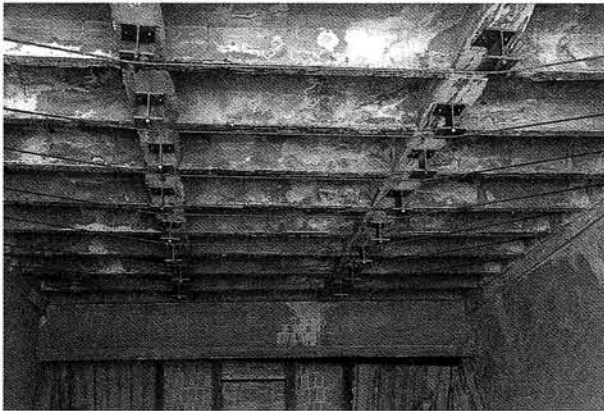
Foto 3.—Vista general del refuerzo.

Se plantea una solución de apeo intensivo (todas las viguetas), incrementando el coeficiente de seguridad y su capacidad de trabajo, incluso planteando la rotura frágil de las viguetas con el sistema ya descrito en el apartado anterior (foto 3).

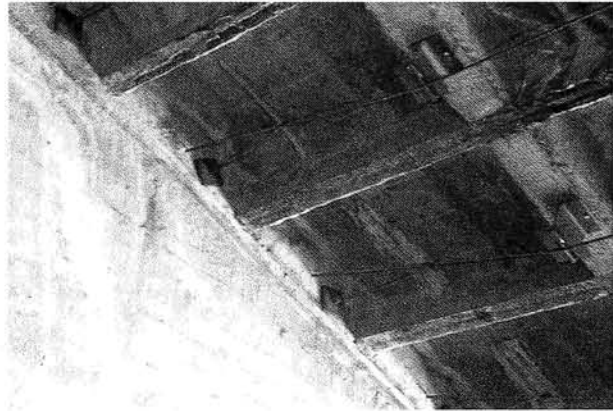
Foto 5.—Placa de anclaje y condensa del tensado.

Esta solución permite controlar las acciones introducidas, variando la tensión y el número de cables que configuran el apoyo elástico (foto 5).

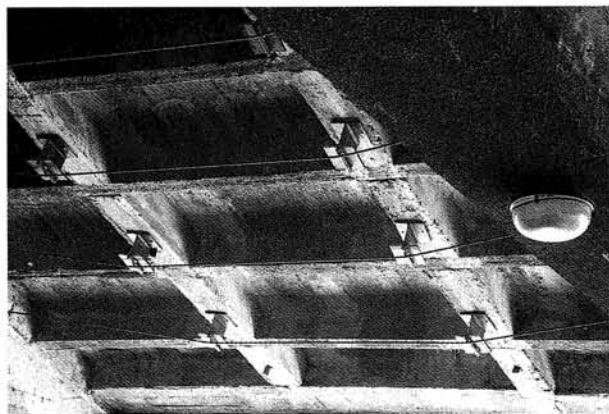
Foto 4.—Detalle de refuerzo.

El apeo se resuelve mediante un postensado inferior de las viguetas, creando bajo ellas un apoyo elástico que, incrementando la seguridad de los forjados, disminuyen los momentos flectores y cortantes (foto 4).

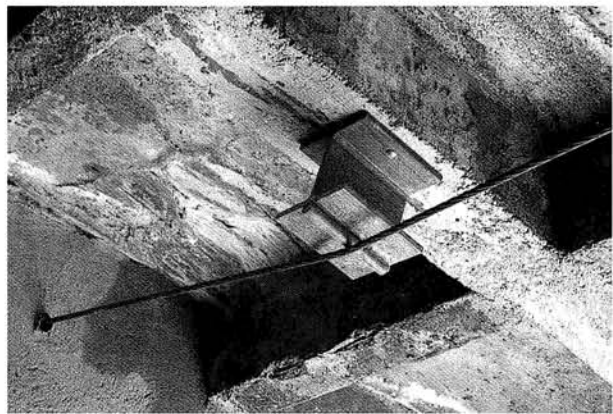
Foto 6.—Apoyo del cableado en pieza de apeo.

El apoyo inferior se consigue con piezas de perfiles normalizados, dada la urgencia de la actuación, con fijaciones especiales tipo Hilti (foto 6).
