EL EDIFICIO BOTINES DE LEÓN. CÓMO SE RESTAURÓ

(THE RESTORATION OF THE BOTINES BUILDING IN LEÓN)

Mariano Díez Sáenz de Miera, Félix Compadre Díez, Arquitectos
Autores del proyecto y directores de la restauración de la Casa Botines

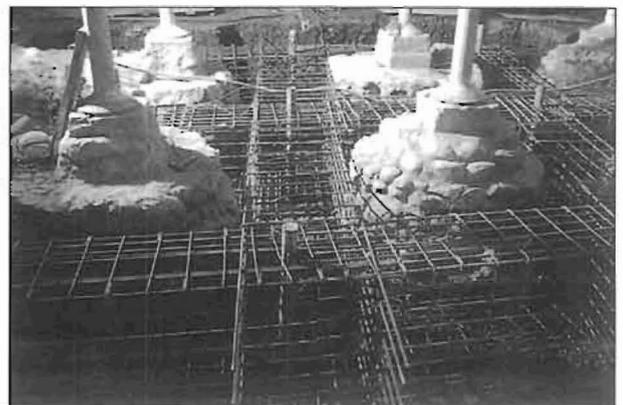
Obras de restauración. Recalce de cimentación.

Nosotros nos encontrábamos con la pregunta de cómo sería en realidad la cimentación del edificio. Documentalmente se tenía conocimiento que algunos ingenieros de la ciudad criticaron a Gaudí porque no hizo la cimentación a base de pilotes, sino simplemente, según el método tradicional de zanjas corridas rellenas de mampostería hormigonada. Aunque Gaudí estaba completamente seguro de que nada iba a suceder, la realidad vino a demostrar que algo de razón sí tenían los ingenieros de aquel entonces (el terreno sobre el que se asentaba la cimentación presentaba una tensión de 0 kg/cm^2 y la tensión de trabajo estaba siendo de 4 kg/cm^2).

Ante esta situación se nos planteaban dos alternativas: realizar un recalce superficial o bien un recalce profundo. Y se optó por un recalce profundo a base de micropilotes.

La decisión final era consolidar los macizos de cimentación existentes, limpiarlos y proceder a ubicar los micropilotes perimetralmente a las zapatas existentes, no

taladrar la cimentación por los daños que se podían causar en los troncos de cono de cal y canto. Realizados los micropilotes, se zuncharon las zapatas con unas vigas de forma que por rozamiento, más un pequeño apoyo por debajo de la cimentación, se transmitieran las cargas a los micropilotes.

La misma operación se fue realizando en los muros perimetrales y resto de las zapatas. En los muros perimetrales los trabajos se ejecutaban por bataches y en las zapatas cargadas de forma alterna. Esta solución nos ha permitido transmitir las cargas a la cota -15 metros, que es donde el terreno presentaba las tensiones adecuadas. Al mismo tiempo que se realizaban estos trabajos, se iban eliminando los forros de hormigón, los forros de mármol y de madera, así como recuperando los muros de las cajas de escalera de la planta sótano, ya que la caja de escalera de la planta baja modificada había de ser reconstruida según la planta original del edificio.

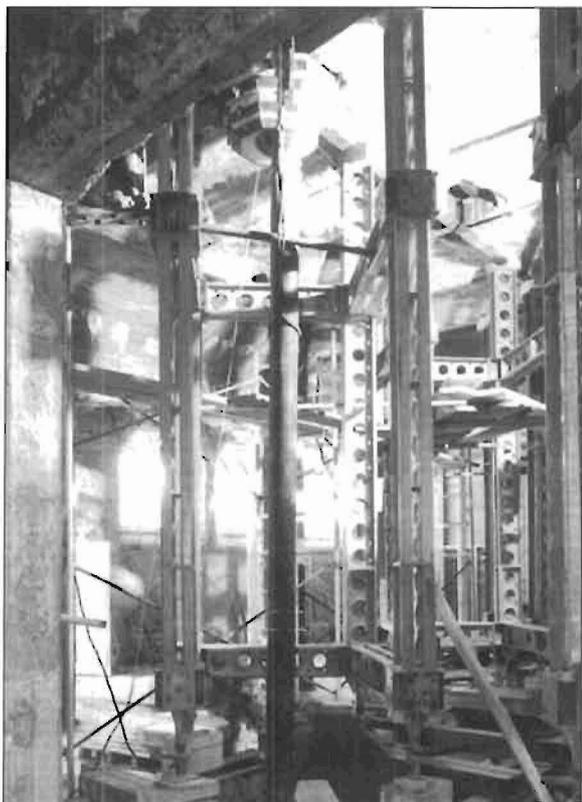
Obras de restauración. Reposición de pilares de planta baja.

Realizadas estas labores, se entraba en otra fase, que consistía en la reposición de los pilares originales, tanto en planta sótano como en planta baja. De los pilares existentes se sacaron moldes y se fundieron nuevamente con la misma composición y forma en la empresa R. Rosalguer, SA, comprobándose su capacidad portante. La incorporación de los pilares de la planta sótano no presentaba mayores problemas, pero sí los de la planta baja, pues la eliminación de los pórticos de hormigón y las dos grandes vigas metálicas en los que descansaban el resto de las plantas era una operación delicada. Se realizó un apuntalamiento con un andamio "RMD" en forma de "U", que nos permitiría luego por la cara libre colocar los pilares. Se pasaron plomos y niveles y se dio una ligera contraflecha al conjunto de vigas del techo de la planta baja ($\approx 3 \text{ mm}$).

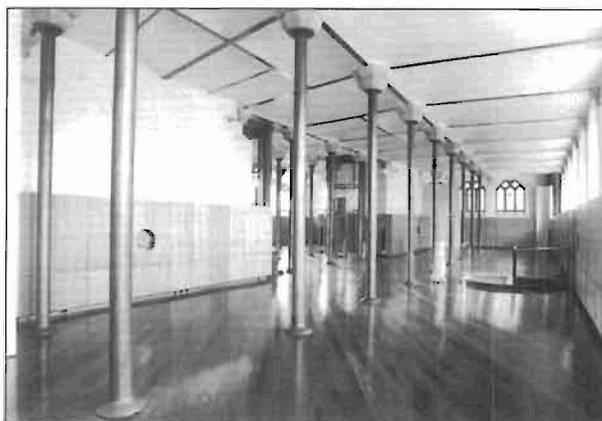
Pilares de planta baja después de la restauración.

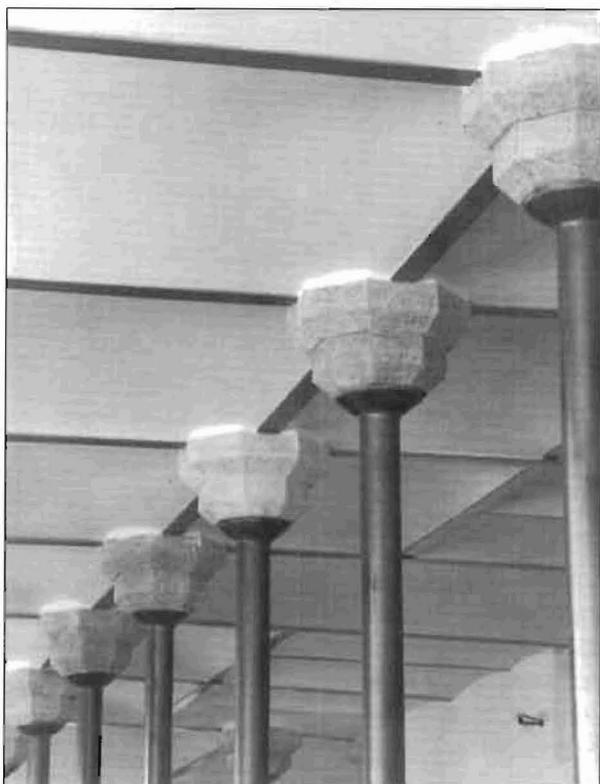
Detalle de los capiteles de la planta baja, después de la restauración.

Quedaba entonces reponer los capiteles de piedra y los pilares. Los capiteles se realizaron sacando una plantilla de los existentes y con la misma piedra. Su ubicación en obra, a nuestro entender, tenía que ser previa a la colocación del

pilar, pues si se presentaba el pilar no había forma de introducir el capitel de piedra. Tomada esta decisión, se ideó realizar una “cesta” metálica donde alojar el capitel, y ubicarlo en el punto adecuado, sustentado por una estructura auxiliar en el suelo de la planta principal. Una vez situados los capiteles, se introducía el pilar de fundición, aplomándose cuidadosamente y fijándolo a la estructura auxiliar, ya que la contraflecha dada a las vigas lo hacía inestable, al no haber entrado en carga. Permanecieron los pilares apuntalados y se fue comprobando su puesta en carga paulatinamente.

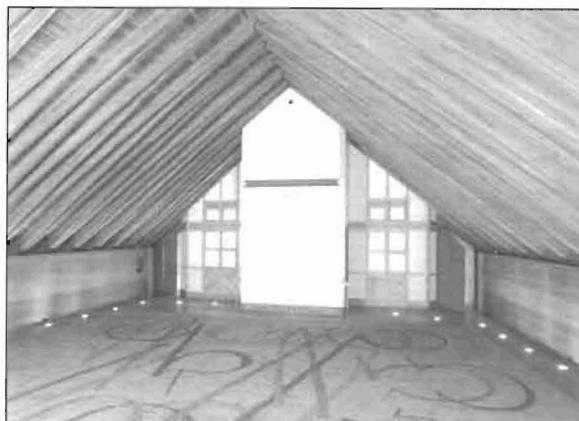
Espacio bajocubierta restaurado.

horizontalidad de la cumbrera. Estructuralmente, deben considerarse como dos láminas nervadas biapoyadas, cuya geometría es la de dos paraboloides hiperbólicos. La viga cajón hace de apoyo de los paraboloides de cubrición de la Sala de Consejo, realizados en madera de roble. La articulación central adquiere una potente presencia formal.

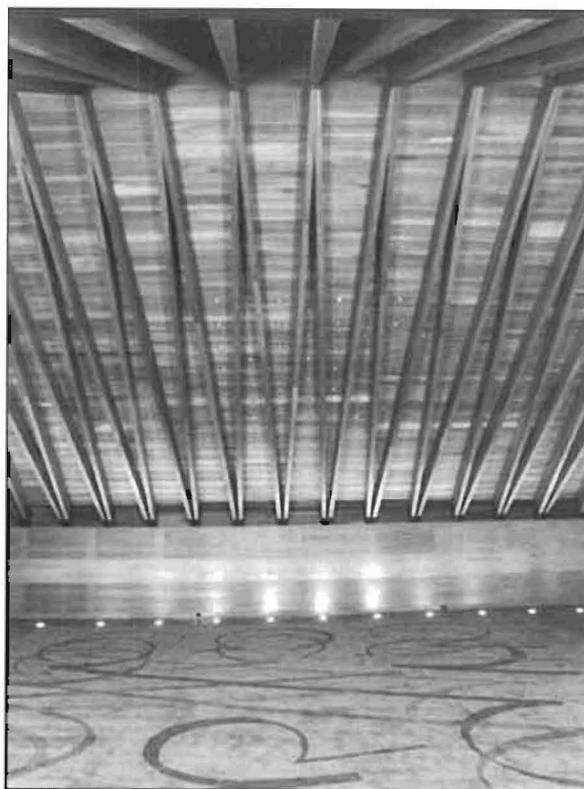
Entrevigado del bajocubierta restaurado.

Los faldones se configuraban desde el exterior hacia el interior por el tablazón de fijación de la pizarra, dos cámaras de aire separadas por una impermeabilización aluminizada hacia el exterior, dos capas de elevada capacidad aislante compuesta de elementos de juntas superpuestas, una barrera de vapor capaz de sellar y la tarima
