# RESTAURACIÓN AMBIENTAL Y REVEGETACIÓN DE LOS TERRENOS AFECTADOS POR UNA OBRA CIVIL LINEAL. BREVE ANÁLISIS DEL CONTROL DE CALIDAD REALIZADO

(ENVIRONMENTAL RESTORATION AND REFORESTATION OF THE AREAS AFFECTED BY A CIVIL WORK. BRIEF ANALYSIS OF THE QUALITY CONTROL CARRIED OUT)

José Luis Canga Cabañes, Ingeniero de Montes

INYPSA

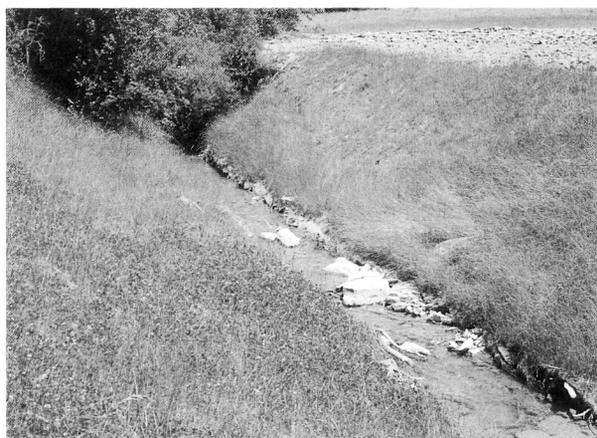
Arroyo cruzado transversalmente por el gasoducto. El tratamiento aplicado fue la siembra y colocación de manta orgánica de coco 100%. Se observa el buen resultado obtenido al cabo de 1 año de ejecutada la revegetación.

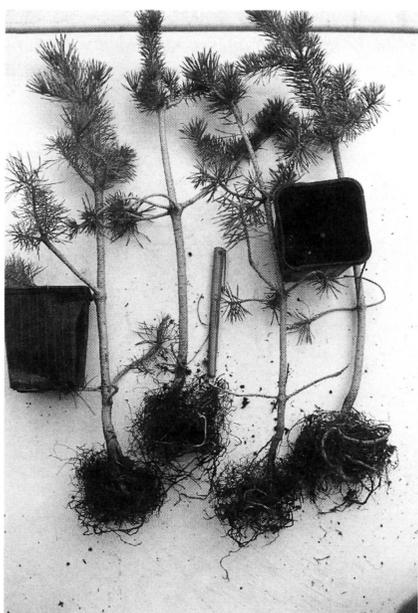
- a) Tamaño de la planta muy inferior al indicado en el Pliego.
- b) Sistemas radicales defectuosos (raíces revueltas, enrolladas, etc.) en las especies arbóreas.
- c) Sustitución de planta con cepellón (más cara y más segura) tal y como establecía el Pliego, por planta a raíz desnuda (más barata, pero con un resultado final mucho más incierto).
- d) Planta con tallos y yemas terminales puntisecos.
- e) Planta con una parte aérea desproporcionadamente grande frente al cepellón.

*Ejemplares de una partida de pino silvestre, rechazada por presentar: raíces enrolladas y una fuerte desproporción entre la parte aérea y el sistema radical.*

A título de ejemplo hay que citar que se rechazaron las partidas correspondientes a 2 especies de matorral y 3 arbóreas por defectos diversos. De no haberse hecho así, los defectos hubieran alcanzado al 45 % de los ejemplares plantados en toda la obra y al 59 % de los pies arbóreos.

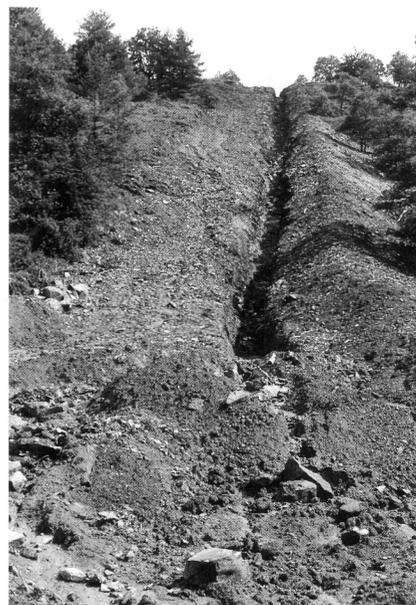
*Estado de un talud de 260 m de longitud y un 46% de pendiente media, durante la ejecución de la obra. Se aprecia el intenso movimiento de tierras realizado en la apertura de la zanja y en la pista de trabajo (de 18 m de anchura).*

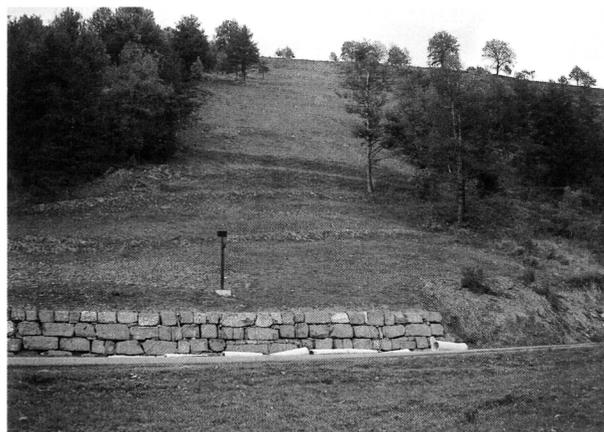
*Estado del mismo talud de la foto anterior tratado con reposición de la tierra vegetal e hidrosiembra, al año de su ejecución. El tratamiento se completa por medio de una plantación parcial con planta de pequeña dimensión, inapreciable en la foto.*

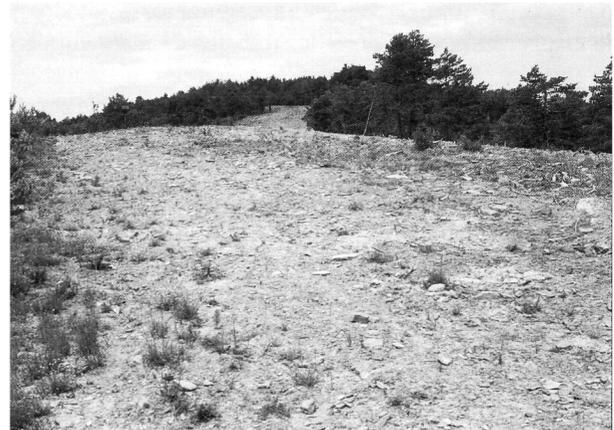
*Ejemplo de zona llana afectada por la obra, sin revegetar, al año de la finalización de la construcción.*

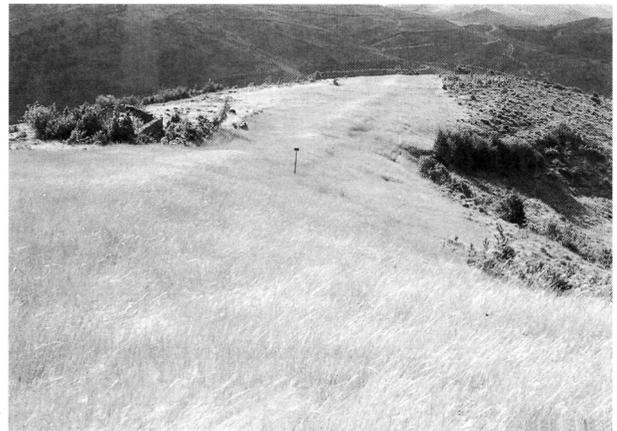
*Estado de una zona llana similar y próxima a la de la foto anterior, tratada con siembra mecánica, al año de su revegetación. El resultado se calificó como excelente.*
