# ACUEDUCTO DE SEGOVIA

(THE SEGOVIA AQUEDUCT)

F. Jurado, Arquitecto

*El presente artículo plantea una visión general de la problemática metodológica y técnica que supone la intervención restauradora del Acueducto de Segovia, pieza única del Patrimonio Histórico Español. Tras una aproximación histórica al monumento, se describen los estudios e intervenciones llevadas a cabo desde el inicio, en 1992, del actual proceso restauratorio.*

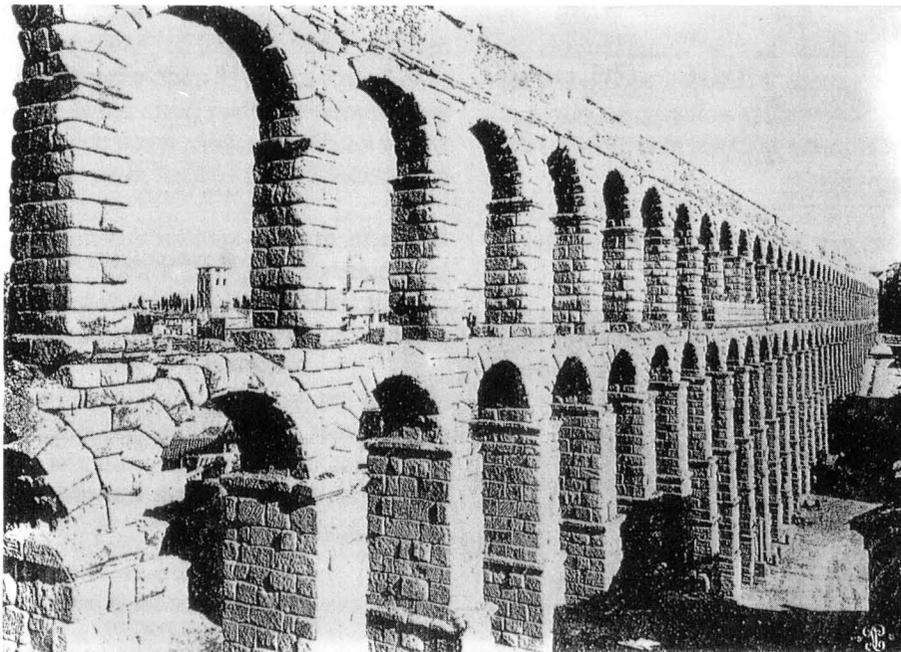
En efecto, se puede apreciar el deterioro que ha redondeado las esquinas de las pilas, de modo que es difícil distinguir in situ el tallado de las esquinas de las mismas, como puede observarse en las fotografías de hace un siglo.

*Vista del Acueducto desde la muralla en 1865-1867 (a la derecha la plaza del Azoguejo). Se puede observar un mayor detalle en las aristas de pilas y dovelas, hoy día, 130 años después, más redondeadas. (Reproducción de 45 x 25 cm del archivo de J. Laurent, facilitada por el Ministerio de Cultura).*

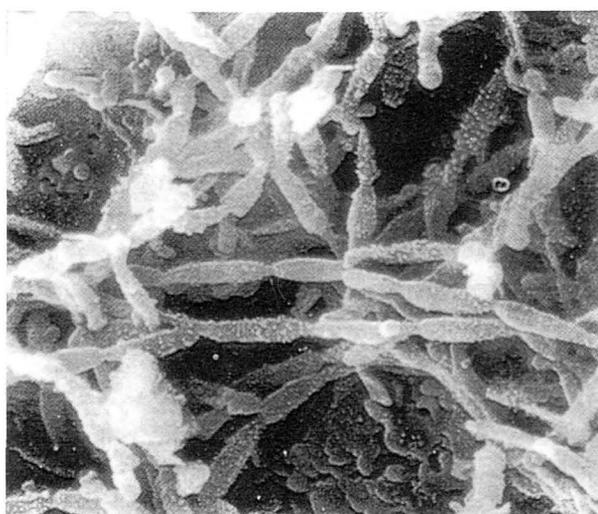
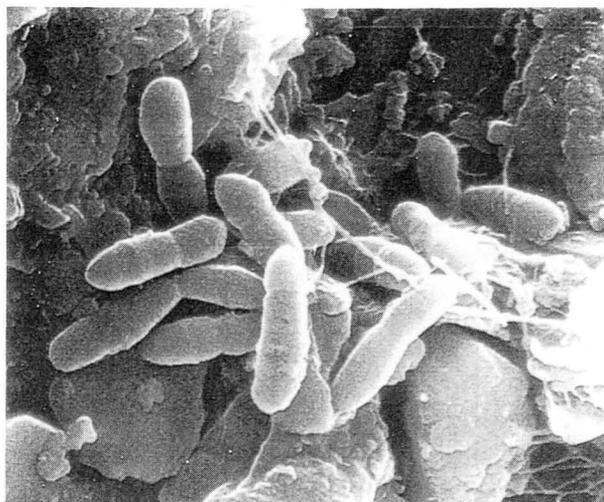
Se observó un nivel anormal de microorganismos, muy alto para un granito.

Es evidente que los microorganismos del ciclo del azufre y los del ciclo del nitrógeno tienen la posibilidad de convertir

Fotografías realizadas por microscopía electrónica de barrido, en las que se observa la presencia de granito alterado, así como distintos microorganismos (bacterias, hongos filamentosos y levaduras). (Fotografías cedidas por el profesor Fernando Laborda).

en ácidos elementos que existen en el ambiente debido a la contaminación atmosférica, atacando, por tanto, al granito.

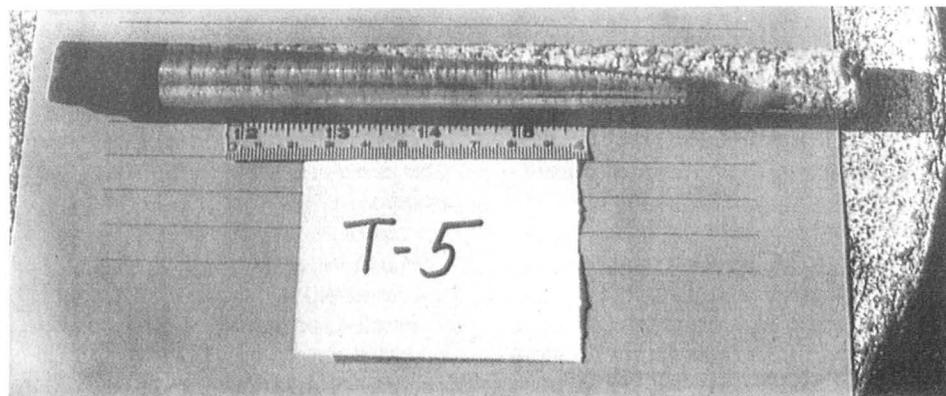
Como consecuencia de este estudio pudimos observar que, tanto el estado de los bulones de latón, de la resina epoxídica y de la impermeabilización del canal, era de perfecta conservación. En particular, no hay ningún tipo de microfisuración en la cara del granito que está en contacto con la resina, lo que nos hace tener una "probeta" experimentada, sometida a la intemperie durante veinte años, de modo que si necesitamos volver a hacer un cosido de este tipo, podemos utilizar los mismos materiales con la garantía de su inalterabilidad.

Fotografía de uno de los testigos extraídos para analizar el estado de los bulonados con latón y resina de 1973.

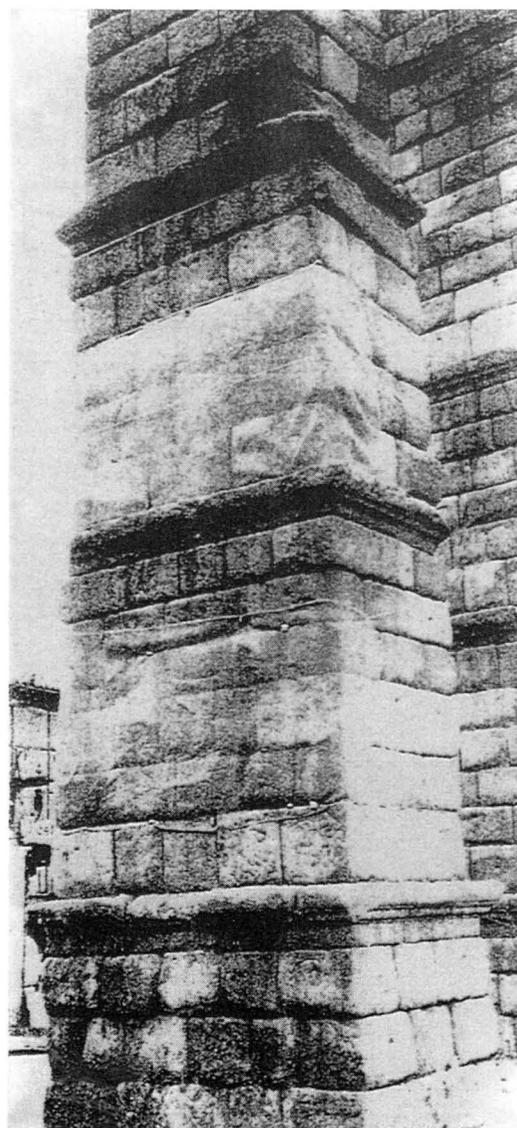
Se han colocado redes de color gris para evitar peligros de desprendimientos de trozos de granito en los sillares más críticos, hasta que se intervenga en ellos. (Fotografía cedida por GEOCISA).

Entre enero y abril de 1993, se colocan protecciones preventivas (mediante redes plásticas de color gris) en zonas concretas del Monumento donde pudiera haber peligro de desprendimientos, de modo que se pudieran proseguir todos los estudios hasta que los resultados de los mismos nos indicaran las soluciones a tomar.

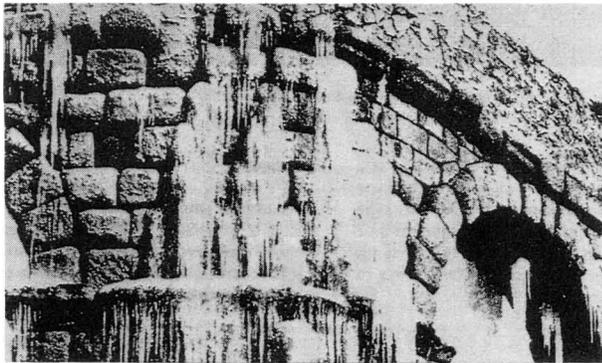
*Una idea de hasta qué punto el hielo puede abrir las fisuras en la piedra e incluso separar unos sillares de otros, nos la puede dar esta conocida fotografía de los carámbanos producidos por fugas en la conducción superior, en el codo donde cambia más bruscamente de dirección el Acueducto. (fotografía extraída del libro de Aurelio Ramírez Gallardo "Supervivencia de una obra hidráulica").*

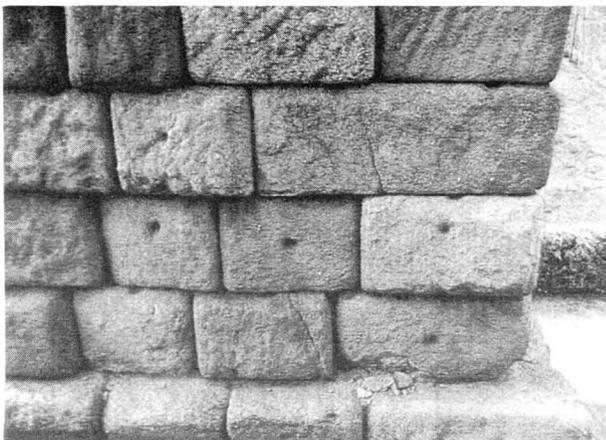
*Pila con sillares aparentemente sanos en su textura superficial (aún conservan el tratamiento original de sus caras mediante escafilado y las hendiduras para que la gafa o tenazas metálicas usadas en el izado de las piedras pudiera agarrar el sillar). Sin embargo aparecen fisuras y desmoronamientos importantes. (fotografía original de 19 x 12,5 cm del propio autor).*

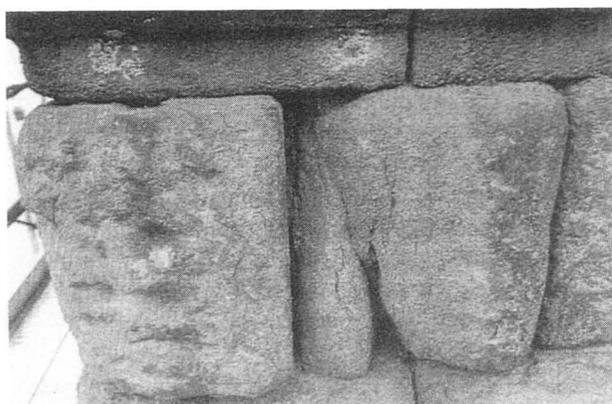
En muchos casos, una grieta que se ha iniciado justo sobre una junta entre sillares inferiores, acaba dividiendo el sillar en dos partes muy meteorizadas. (Fotografía original de 19 x 12,5 cm del propio autor).

- sellado de fisuras mediante inyección de resina epoxídica pura (de formulación idéntica a la utilizada en 1973, cuyo buen comportamiento ha sido comprobado), de modo que se evita la progresión hacia una rotura posterior, ya que el agua que entra actúa como una cuña al helarse;

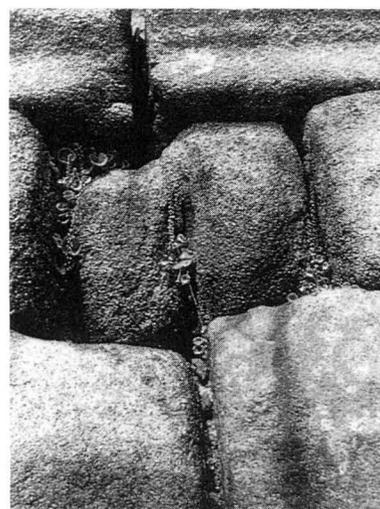
Los elementos vegetales también juegan su papel en el deterioro arraigando en el material delezonado depositado en las juntas. (Fotografía original de 19 x 12,5 cm del propio autor).

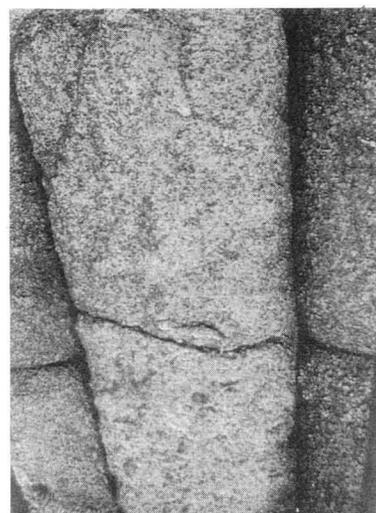
Un sillar pasante en las dovelas de la arcada superior que está ya totalmente dividido en dos partes. Ejercía una función de atado entre las dos hojas de sillares que forman los arcos superiores, que ahora tenderán a abrirse cada vez más. (Fotografía original de 19 x 12,5 cm del propio autor).

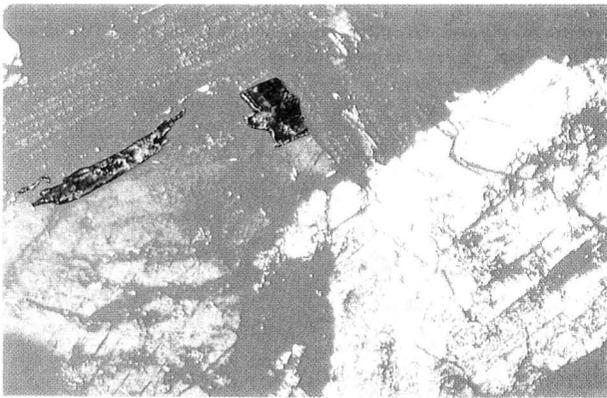
Microfotografía de granito extraído del Acueducto. Se observa cristal de plagioclasa alterado y fisurado, feldespato potásico con menor grado de alteración: biotita y moscovita. (Fotografía extraída del estudio de lapiedra efectuado por GEOCISA).

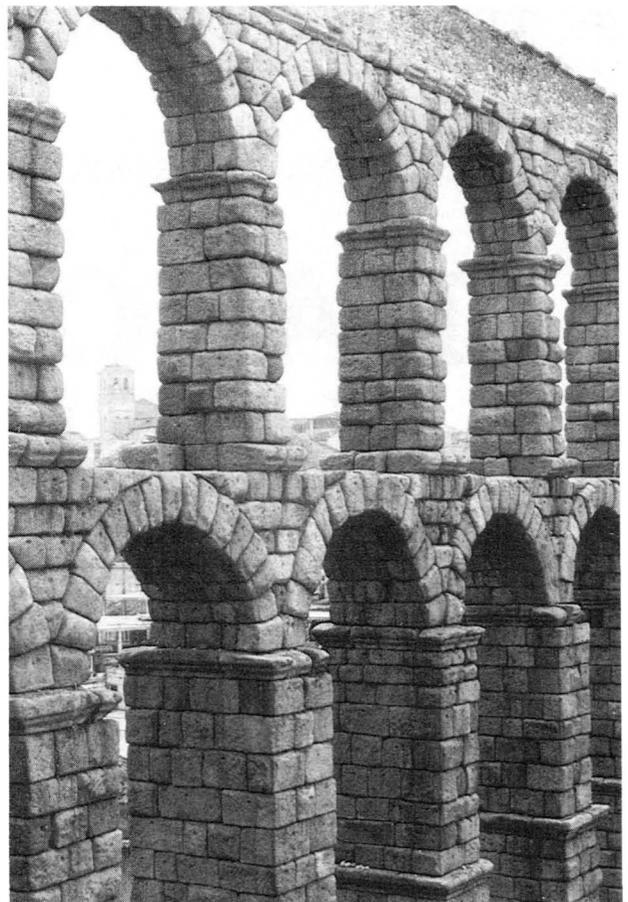
*Pilas 115, 114 y 113, donde aún no se ha intervenido. (Es necesario completar la primera intervención urgente en toda la zona monumental del Acueducto, en lo concerniente a limpieza, cosidos y consolidaciones).*
