# ALGUNAS NOTAS SOBRE LA RESTAURACIÓN DE LA PUERTA DE LOS APÓSTOLES DE LA CATEDRAL DE VALENCIA. (ESPAÑA)

(SOME REMARKS ABOUT THE RESTORATION OF THE APOSTLES DOOR OF THE CATHEDRAL OF VALENCIA. SPAIN)

Julián Esteban Chapapría, Dr. Arquitecto

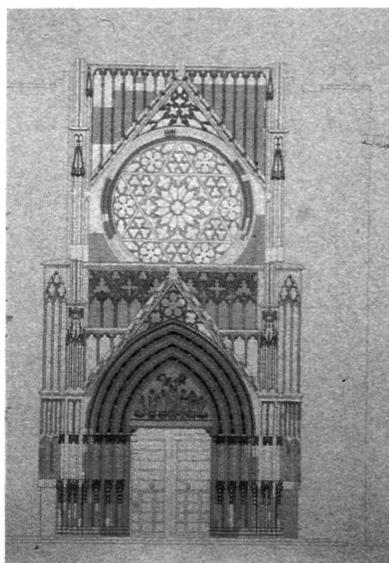
Mapeado de las zonas originales (en oscuro) y de las zonas renovadas tras la intervención de Ferrant y Segura de Lago.

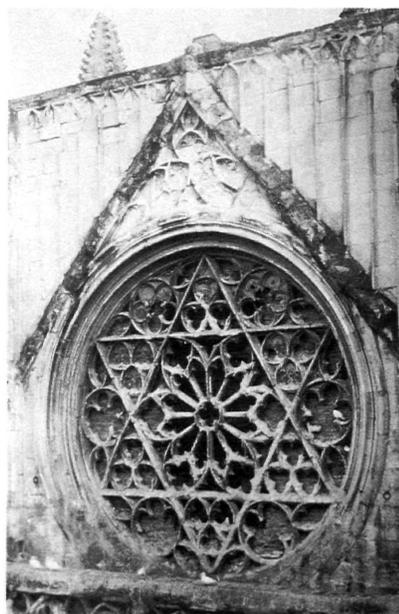
Estado de deterioro del cuerpo alto y cegado por el revestimiento neoclásico del interior, previa a la intervención de A. Ferrant.

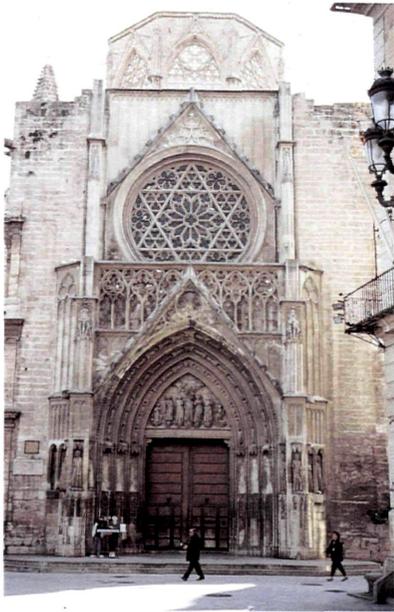
*Vista general de la Puerta de los Apóstoles previa a la actual intervención. Se observa la ausencia de los grupos escultóricos del falso triforio y de los apóstoles.*

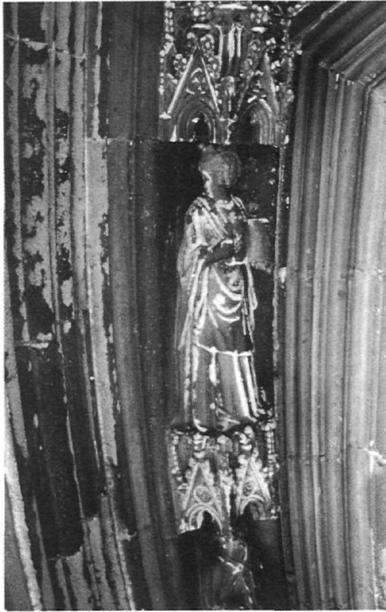
*Estado de arenización, pérdida de pátina y descomposición volumétrica de las arquivoltas del cuerpo bajo, previos a la actual intervención.*

Respecto a los distintos tratamientos efectuados sobre la piedra, y aunque sea entrar muy superficialmente en esta cuestión, fueron especialmente delicadas las actuaciones sobre las arquivoltas. Su estado inicial presentaba una suciedad generalizada, rotura y peligro de desprendimiento de una de las pequeñas figuras, y en las zonas más exteriores pérdidas superficiales de pátina y una descomposición avanzada en forma de arena debida a la acción de los agentes climáticos y de la humedad de la piedra.

Las operaciones practicadas partían de una preconsolidación previa con un éster orgánico modificado con ácido sílico diluido; una limpieza con una mezcla de alcohol, amoníaco y agua desionizada, excepto en zonas con fuerte carga de humedad que requerían un proceso de ayuda de secado mediante calor con infrarrojos y ventilación mecánica, la aplicación de papeletas absorbentes compuestas de celulosa, arcillas, un tensoactivo y agua, permitió la eliminación de sales afloradas en algunos puntos; y se procedió al saneado de juntas y eliminación de morteros degradados en ellas, para volver a sellar y retacar éstas con un mortero a base de resina epoxídica, cemento blanco, cal, marmolina y arena de sílice.

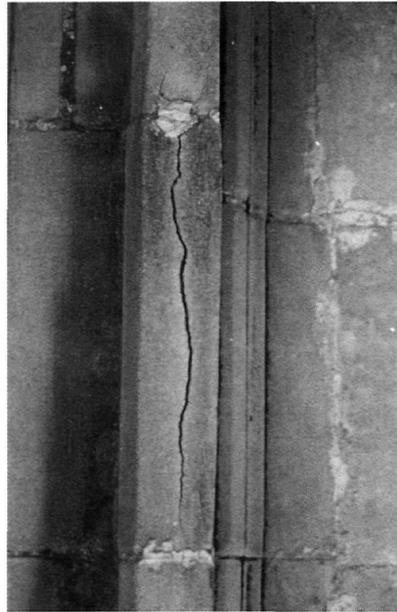
*Detalle de fisuración y pérdida de morteros en juntas, en zonas ya restauradas por el arquitecto Segura de Lago.*

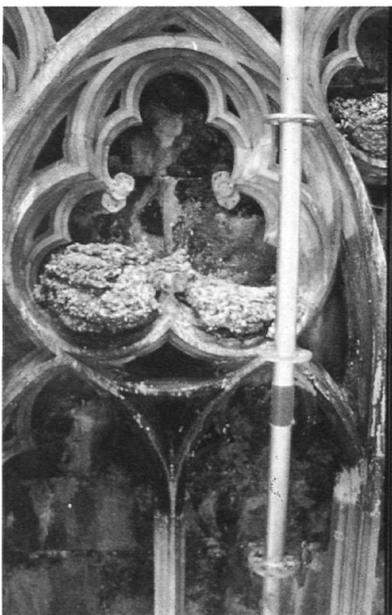
*Acumulación de defecaciones de las palomas creando zonas de asiento y anidamiento permanentes. Estos restos orgánicos facilitan la aparición de hongos, ataques de ácidos y mal funcionamiento de elementos constructivos.*

macizo hasta las gárgolas colocadas tres metros más abajo. El mal funcionamiento de esta terraza, por obturación de los imbornales y desagües por excrementos o cadáveres de palomas, convertían regularmente la terraza en una piscina que sólo podía eliminar el agua o por evaporación o por filtración hasta las caras inferiores, bien del falso triforio o bien de las arquivoltas, produciendo costras, arenas y pérdidas de superficie y pátina.

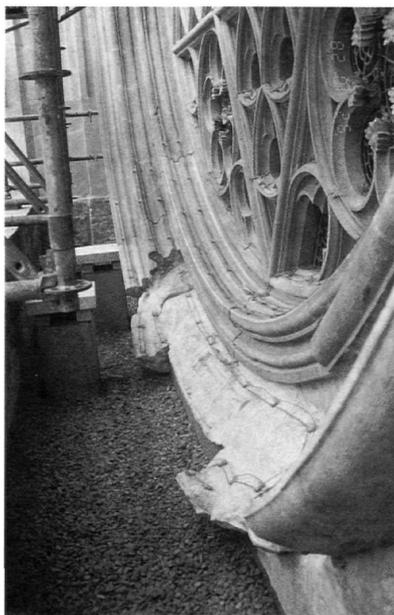
*Acabado final de la terraza entre los cuerpos alto y bajo, con las chimeneas de ventilación de la nueva cámara*

La enorme masa de relleno, que ocupaba desde la terraza hasta las arquivoltas, y tenía en algunos de sus puntos una altura superior a los tres metros, tras un fallido intento de desecación fue definitivamente eliminada y convertida en una cámara ventilada por tres chimeneas, cubierta por arquillos de ladrillo tendidos transversalmente desde el muro del cuerpo alto hasta la cara interna del falso triforio, sobre los que se apoyaba el entabicado, impermeabilizante y capa final de grava.

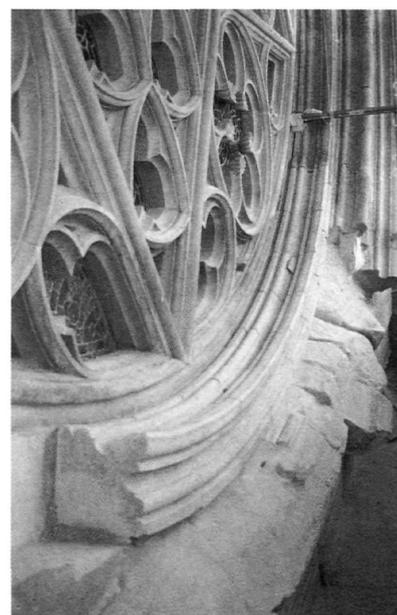
*Terminación con sillares de piedra caliza del anillo interior del rosetón, dejado sin terminar en la restauración de 1957.*

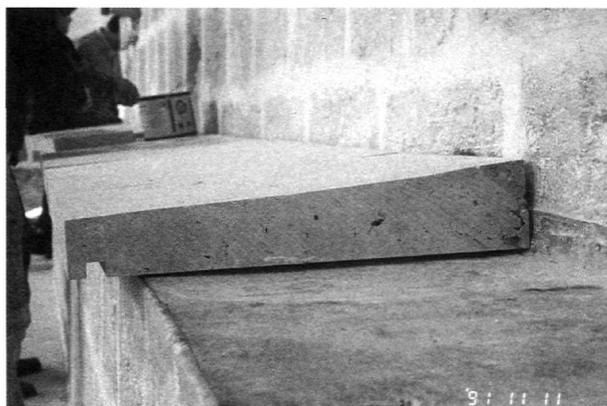
*Dotación de elementos constructivos de remate y protección en la parte superior de la Puerta, recayente a la terraza del crucero.*

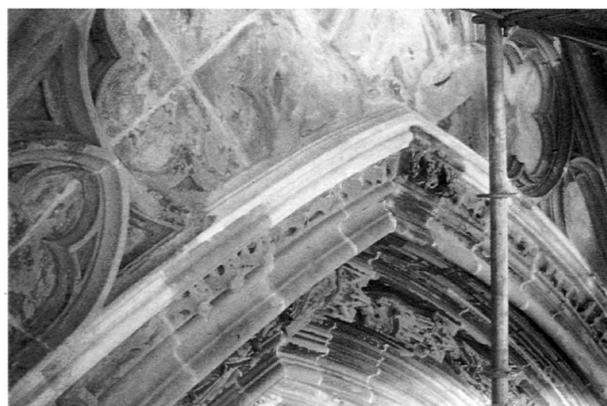
*Reintegración con piedra caliza de la cornisa vierteaguas de protección de las arquivoltas.*

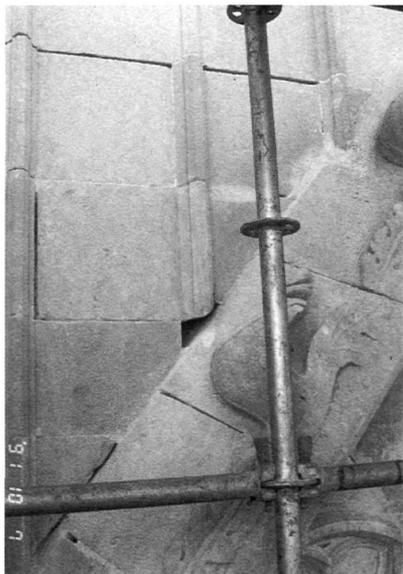
*Proceso de eliminación de morteros degradados en juntas y elementos añadidos del cuerpo superior, para su tratamiento.*

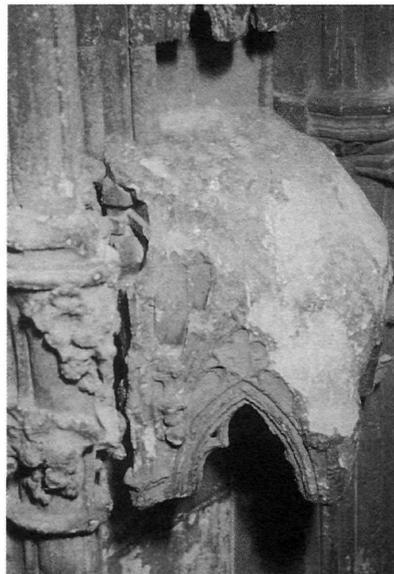
*Estado de degradación, previo a la actual intervención, de uno de los doseles protectores de las esculturas de los Apóstoles.*

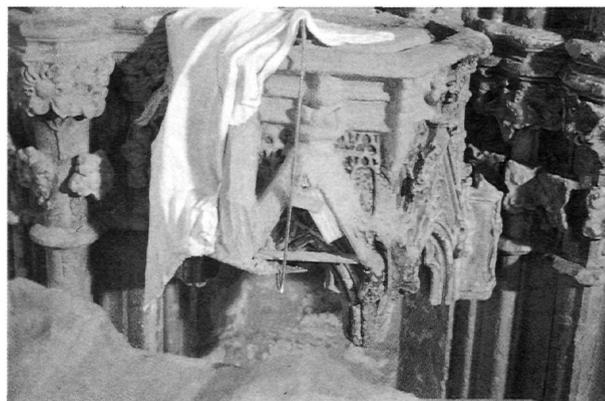
*Reintegración mediante morteros y armadura de varillas de fibra de vidrio de un dosel protector de apóstol. Los morteros se mantienen tapados para conservar el grado de humedad conveniente hasta ser objeto de la labra final.*

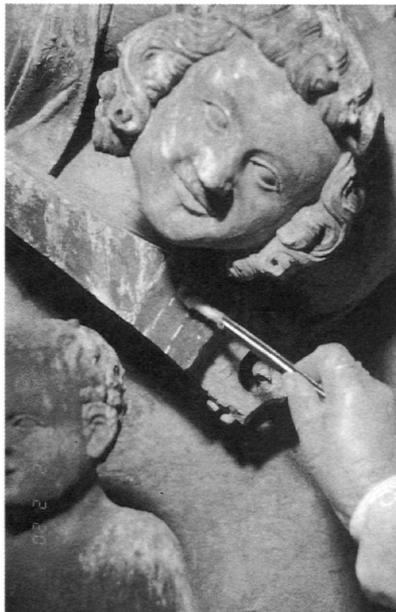
Proceso de limpieza química progresiva en uno de los ángeles sonadores del tímpano del cuerpo bajo.

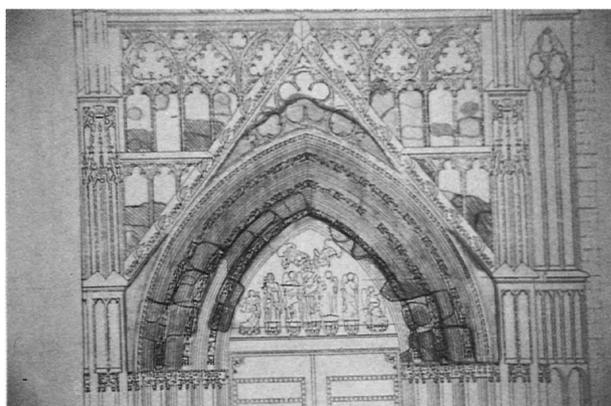
Seguimiento de la evolución de humedad en la zona de arquivoltas, proveniente de la terraza del cuerpo bajo tras el falso triforio.

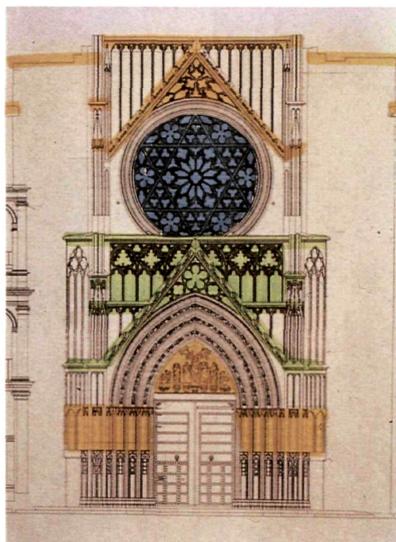
Zonas que indican la distribución de los cuatro circuitos de la instalación electrostática para el alojamiento de palomas, conectados a un único generador de impulsos.

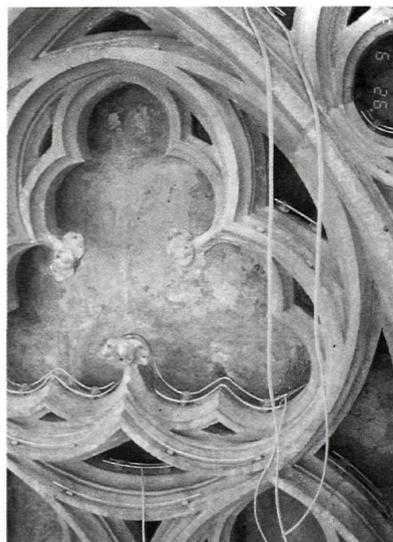
Proceso de montaje, en las ojivas del falso triforio, de conductores y cableado de la instalación electrostática para el alojamiento de palomas.
