REHABILITACIÓN ACÚSTICA DE AULAS EN LA FACULTAD DE FILOSOFÍA Y LETRAS DE VALLADOLID - ESPAÑA

(ACUSTIC REHABILITATION OF CLASSROOMS IN THE PHILOSOPHY FACULTY OF VALLADOLID - SPAIN)

Julio González Suárez, Dr. en C. Físicas Prof. ETSAV.
Francesc Daumal i Domènech, Dr. Arquitecto Prof. ETSAB.
José Ignacio Sánchez Rivera, Dr. en C. Físicas Prof. ETSAV

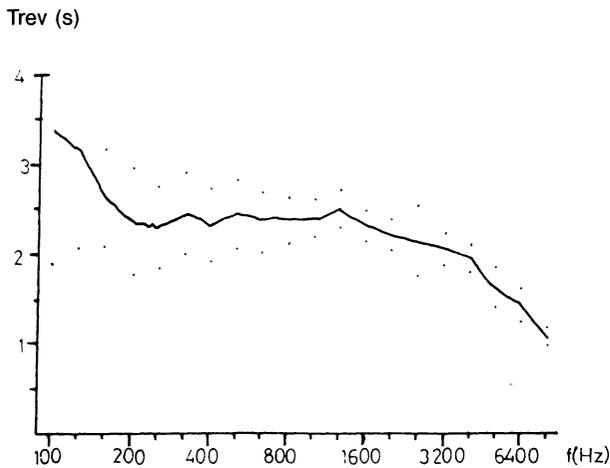
Fig. 2.—Representación de los Tiempos de Reverberación de Sala de Alumnos por tercios de octava, obtenidos como promedio de los 5 puntos de medida tomados en el aula (con sala vacía). Los puntos que rodean la línea continua indican las cotas de dispersión.

Las primeras impresiones que podríamos deducir a partir de los datos representados en la figura 2 y sin entrar en detalles eran que:

- El problema debe estar centrado en la existencia de mucha reverberación, sobre todo para las frecuencias bajas y medias. Las dimensiones del aula son algo raras (especialmente en su altura) tal y como se deduce de las dimensiones geométricas.

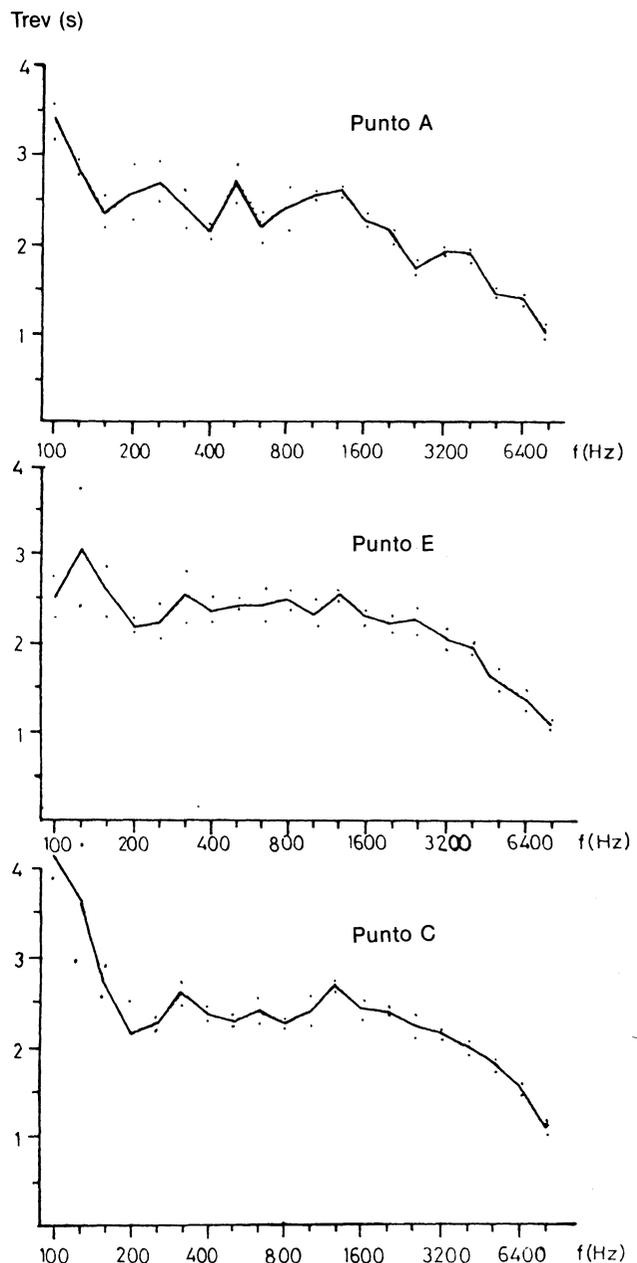
Fig. 3.—Representación de los Tiempos de Reverberación de Sala de Alumnos por tercios de octava, obtenidos para 3 puntos de medida tomados en el aula (con sala vacía). Los puntos que rodean a la línea continua indican las cotas de dispersión.

- b) Si tomamos como referencia la banda de frecuencia centrada en 500 Hz, vemos que el tiempo de reverberación medio en el punto A es de 2,66 s. en sala vacía (véase figura 3), que según los cálculos previos se convierte en 1,15 s. aproximadamente en sala llena.

- d) A partir de cualquiera de los dos criterios mencionados, se observa que para este aula los valores se encuentran bastante alejados de los que pueden considerarse como óptimos.

- e) Con la idea de mejorar la calidad acústica de la sala parece, en principio, que sería conveniente disminuir el tiempo de reverberación. Para conseguirlo, teniendo en cuenta la gran diferencia que existe entre los T_r de frecuencias graves y agudas, parece aconsejable colocar absorbentes selectivos, es decir, que incidan más sobre las frecuencias graves que sobre las agudas.

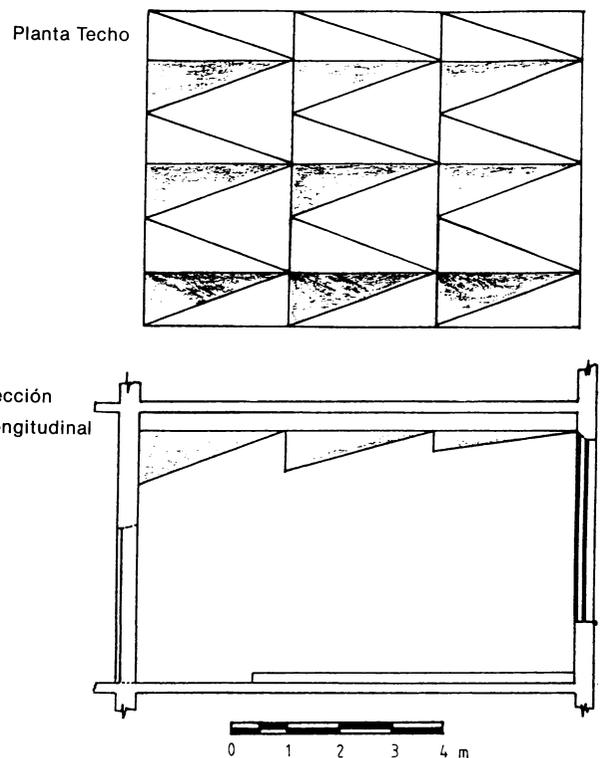
Fig. 4.—Esquema de la primera propuesta de acondicionamiento para la Sala de Alumnos. Los paneles acústicos podrían ser de dos modelos (opción A y opción B). La opción B se representa en su colocación sobre la planta del techo.

- f) En base a esta propuesta una posible solución iría en el sentido de revestir las paredes hasta una altura de 1,5 m aproximadamente con una material poroso y un sistema de absorción mediante resonadores en el techo, buscando la absorción fundamentalmente para frecuencias graves. El sistema de resonadores que parecía más indicado (ver figura 4) consistía en planchas perforadas por distintos diámetros y colocadas a distintas distancias del techo (también para favorecer la difusión).

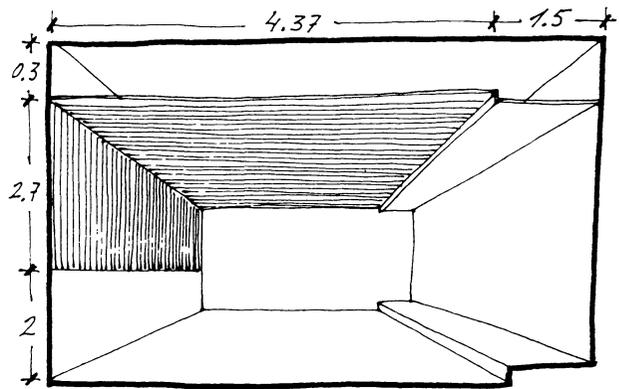
Fig. 5.—Esquema definitivo propuesto para la remodelación del aula Sala de Alumnos.

Por lo anteriormente especificado, un material idóneo para la corrección consistió en aglomerado de fibra de madera adherido con magnesita, suspendido en falso techo y adherido en las partes altas de las paredes. En las partes bajas de las paredes (hasta 1,50 metros del suelo) se optó por prever un arrimadero de madera no considerado absorbente al sonido.

Se recomendó un modelo de acabado tipo travertino, de 25 mm espesor y de 15 kg/m² dispuesto en falso techo y con manta de lana de roca en su parte superior, garantizando con ello plenamente la corrección.

Se creyó oportuno considerar que no todo el techo fuera absorbente, sino que sobre la tarima del estrado existiera un panel de yeso reflector (se puede ver un esquema del mismo en la figura 5).

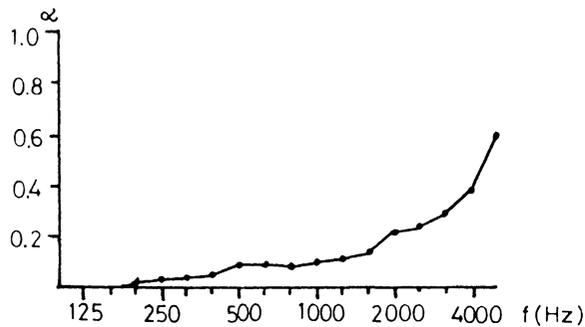
Fig. 6.—Representación gráfica del Coeficiente de Absorción por tercios de octava, α , de la pintura tipo GGP - 579.

Nuestras sugerencias, tanto en lo relativo a la colocación del falso techo como en lo previsto para colocar encima del estrado, y el que la pintura pudiera ser perjudicial —ya que la absorción se centra fundamentalmente en las frecuencias agudas— no fueron atendidas, instalándose en su lugar un falso techo mediante chapas de paneles SONEBEL FM12 con perforación irregular a 4,70 m del suelo, cuyas características de absorción se adjuntan en la figura 7.

tía cierto riesgo para los ocupantes de las aulas y, por otra, que a su juicio era suficiente con acomodar el techo, prescindiendo del panel de yeso reflector, y sustituir los absorbentes en los cerramientos verticales por una pintura tipo GGP - 579 de la que exponemos el coeficiente de absorción en la figura 6.

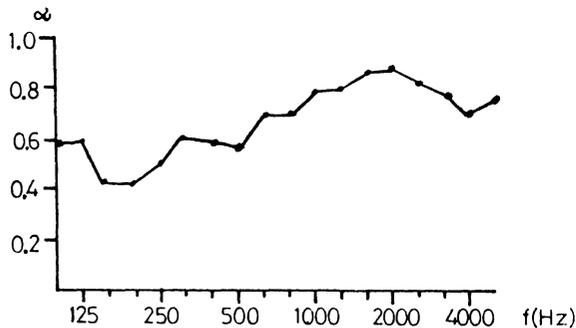
Fig. 7.—Representación gráfica del Coeficiente de Absorción por tercios de octava, α , de los paneles SONEBEL FM12 con perforación irregular.

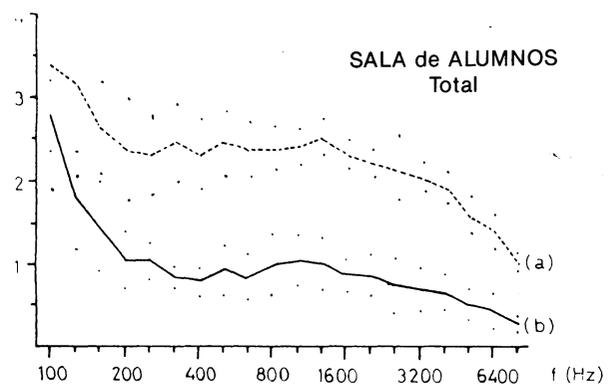
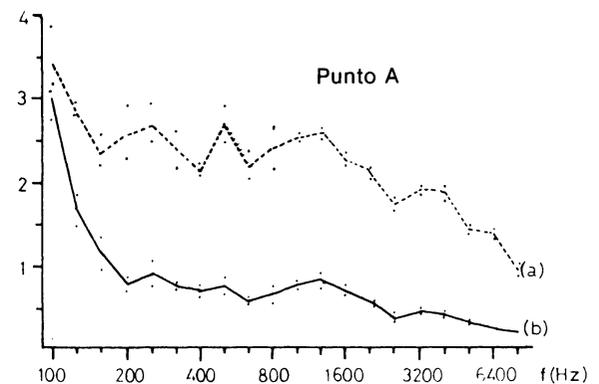
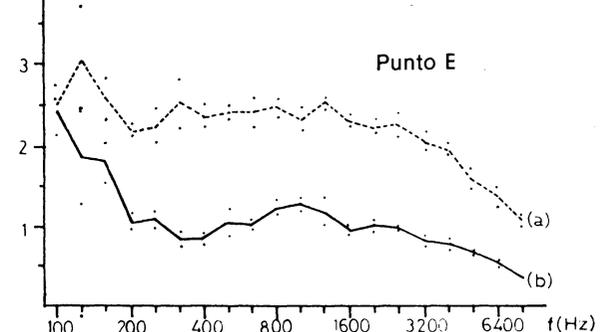
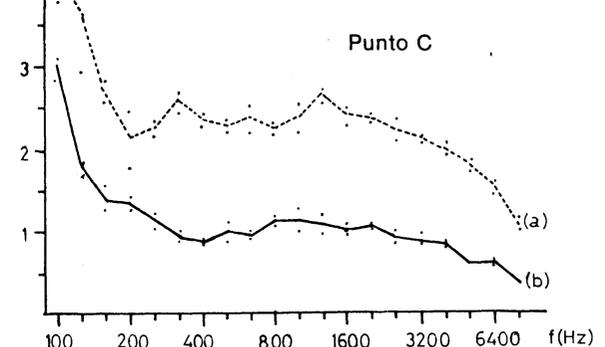
Una vez acondicionada la Sala de Alumnos se realizaron nuevamente medidas de T_r y Niveles con sala vacía, obteniendo los resultados que se exponen en la figura 8. En dichas gráficas, con el ánimo de visualizar mejor la diferencia entre el estado del aula antes y después de la remodelación, se exponen, además,

Fig. 8.—Representación de los Tiempos de Reverberación de la Sala de Alumnos por tercios de octava, obtenidos para toda la sala y para los 3 puntos indicados (con sala vacía) después del acondicionamiento (línea b) y antes del mismo (línea a). Los puntos que rodean las líneas indican las cotas de dispersión.

A título de conclusiones, entendemos que la remodelación realizada ha mejorado apreciablemente las condiciones acústicas de las aulas, según se deduce de las gráficas de los tiempos de reverberación, y prueba de ello es que preguntados los alumnos al respecto, la opinión generalizada es que las cualidades acústicas

habían variado significativamente. Por tanto, la reforma ha supuesto un avance importante en cuanto a la impresión subjetiva. No obstante, a nuestro juicio, se habría obtenido una audibilidad más adecuada si se hubiera seguido la solución que habíamos propuesto.

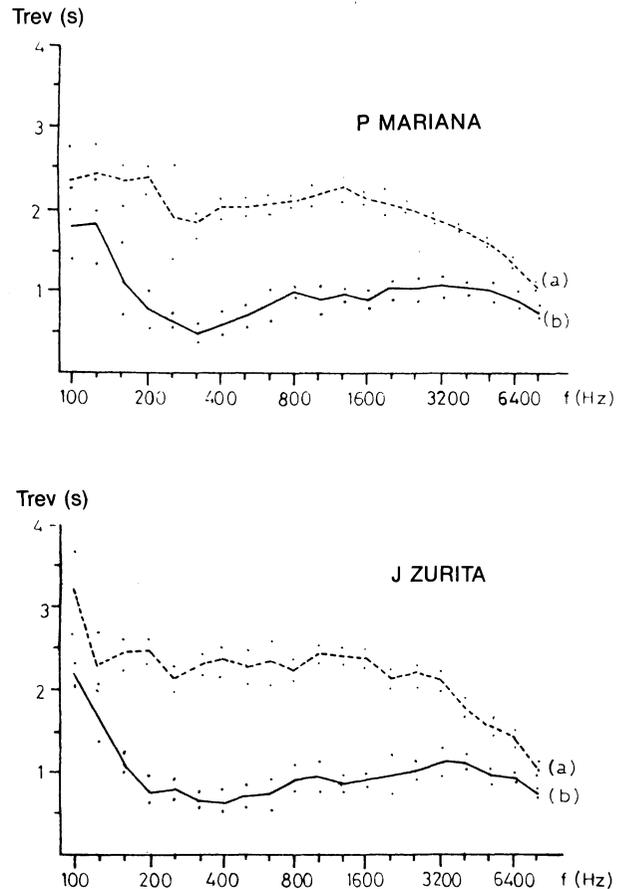
De igual forma, en los gráficos de la figura 9 se representan los Tr medios medidos en las aulas P. Mariana y J. Zurita antes y después de la remodelación, indicando cotas de dispersión de los valores experimentales.

Fig. 9.—Representación de los Tiempos de Reverberación por tercios de octava de las aulas P. Mariana y J. Zurita obtenidos para toda la sala (con sala vacía) después del acondicionamiento (línea b) y antes del mismo (línea a). Los puntos que rodean las líneas indican las cotas de dispersión.
