VALORACIÓN DE RIESGOS INDUCIDOS POR LA CONSTRUCCIÓN DE NUEVOS EDIFICIOS EN EL CAMPUS DE LA UNIVERSIDAD DE DEUSTO. ESPAÑA

(UNIVERSITY OF DEUSTO CAMPUS ENLARGEMENT: INDUCED HAZARDS EVALUATION. SPAIN)

Jesús Saiz de Omeñaca.

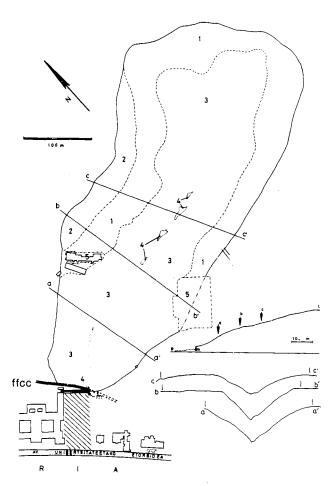
Fig. I.—Forma de la cuenca adyacente al campus de la Universidad de Deusto (delimitada por línea continua) y situación de la ría y de las vías del ferrocarril Las Arenas-Plencia (ffcc), del muro de contención (m), de la zona de obra (rayado diagonal) y de la avenida mencionadas en el texto.

Los números 1 al 5 señalan la distribución superficial de los principales recubrimientos. 1, Eluviones, 2, id. dudoso. 3, depósitos de ladera, 4, rellenos de fondo de valle (depósitos aluviales). 5, recubrimientos artificiales.

a-a', b-b', y c-c' son los perfiles transversales (sin exagerar el relieve) de la vaguada. R-m-t, el perfil longitudinal (a escala más reducida), en el que se señala la situación de los perfiles transversales.

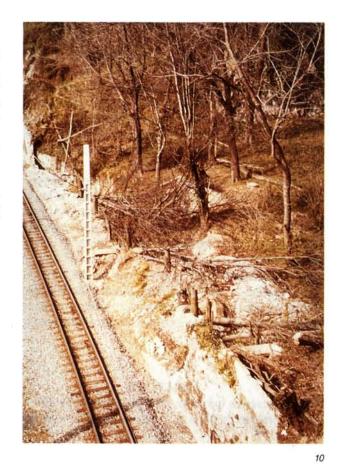
10) Efectos debidos a las aguas de escorrentía superficial en agosto de 1983, al norte de las vías del ferrocarril.
