REPARACIÓN DE UNA CONSTRUCCIÓN EXPERIMENTAL

(A REPAIR IN AN EXPERIMENTAL BUILDING CONSTRUCTION)

José Luis Pérez Freire, Arquitecto

En 1987 se nos encargó, por parte del I.V.I.M.A., la redacción de un Proyecto para acometer las reparaciones de las viviendas situadas en la calle Camino Viejo de Leganés, 93, 93 duplicado y 93 triplicado de Madrid.

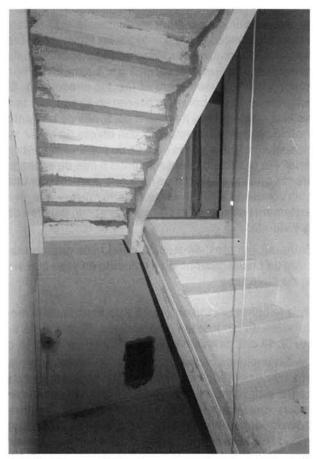
Foto 10.—El nuevo peldañeado se va apoyando en los sucesivos quiebros que posee la zanca de hormigón armado.

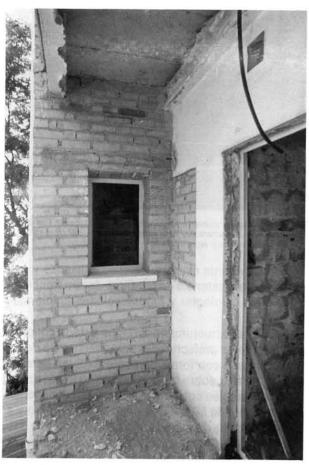
Foto 3.—Los muros interiores se reforzaron a fin de soportar correctamente las solicitaciones. Ver foto 12.

Foto 12.—Refuerzo de muros interiores. Ver foto 3

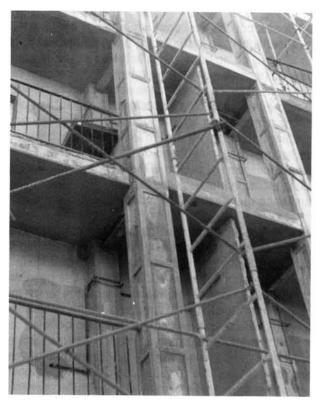
Foto 9.—En la zona de tendederos el sistema era demasiado libre y estaba debilitado. Se zuncharon verticalmente las pilastras y se conectaron perpendicularmente a la construcción. Ver fotos 14 y 16.

Foto 14.—Zunchado de pilastras y conexiones con el resto de la construcción. Ver fotos 9 y 16.
