INFORME SOBRE LA ESTRUCTURA DEL HOSPITAL DE MAUDES

Francisco Couto Gulin, Arquitecto

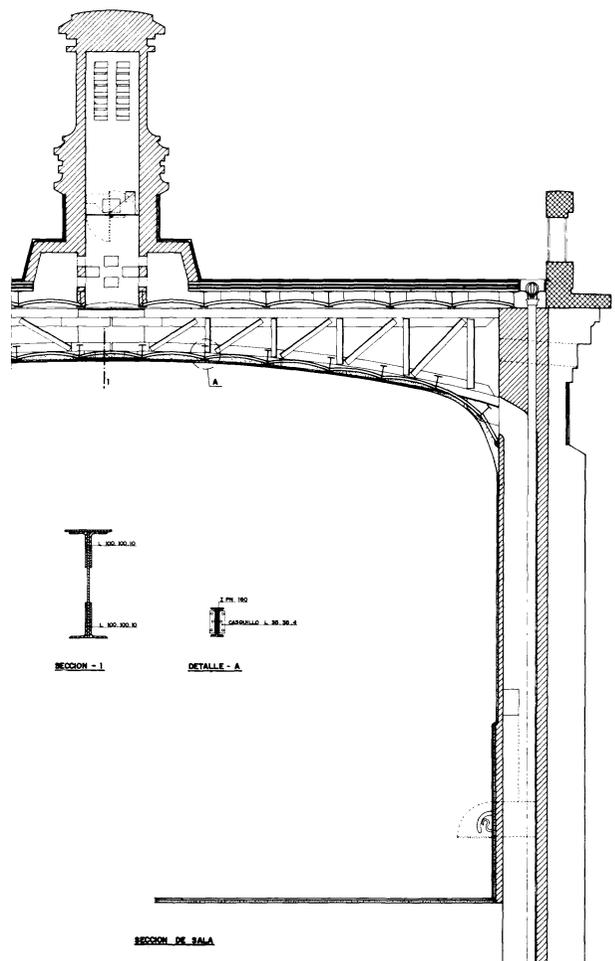
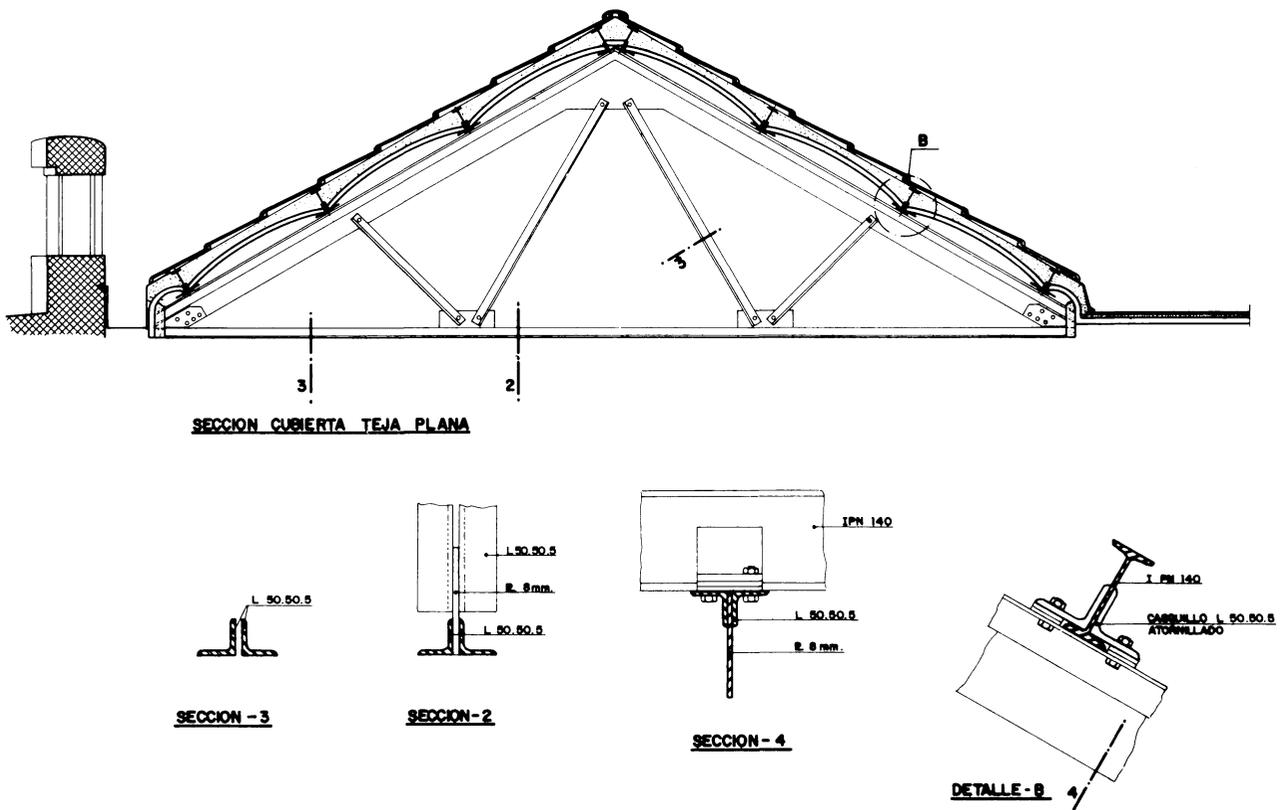
En los numerosos puntos en que se ha dejado al descubierto este tipo de estructura, se ha podido observar que no presenta deformaciones apreciables a simple vista ni con medios de medida manual. El estado de las propias vigas, así como los planos por ellas sustentados, y los encuentros con el resto del edificio, hacen pensar en una situación de estabilidad y resistencia correctas.

El estado del material, por el aspecto que ofrece a la observación, es de una corrosión poco profunda en general, exceptuándose algunos puntos localizados —entre los actualmente visibles— en que se puede apreciar un avance mayor de la corrosión.

Se está sometiendo la estructura en general a un análisis de laboratorio solicitado al Centro Nacional de Investigaciones Metalúrgicas; los resultados obtenidos hasta el momento nos muestran una gran segregación, debido al alto contenido fosfórico (0,078; 0,12; 0,115) y de azufre (0,09; 0,087; 0,13). Lo que nos obliga a restringir el uso de soldaduras a casos y puntos muy concretos.

De los tanteos realizados, peritaciones de las piezas según las cargas a que se encuentre sometida y las nuevas que se han de producir por la rehabilitación de la cubierta, se deduce su idoneidad, quedando la estructura lista para su servicio una vez subsanadas las deficiencias locales producidas por corrosión de piezas.

En conclusión, respecto a este tipo de vigas se hará lo siguiente: descubrirlas completamente, proceder a su limpieza hasta alcanzar el metal totalmente sano, reforzar, si hubiera necesidad de ello, los puntos en que la corrosión hubiera afectado alguna pieza, proteger las superficies ya limpias y saneadas para evitar el avance de nuevas corrosiones.

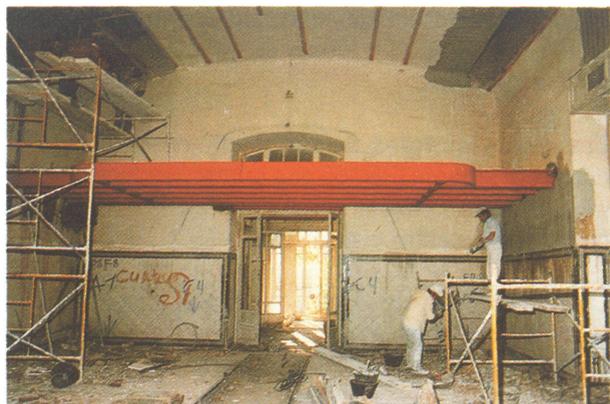
Entre este tipo de viguetas, las del grupo a), parecen las más afectadas. Entre las pertenecientes a corredores que, por su poca luz pudieran producirse grandes daños, se plantea la sustitución de las que presentan un grado de corrosión que las convierte en ruinosas. Aquellas en que la corrosión sea sólo superficial han de ser limpiadas hasta encontrar el metal sano y posteriormente protegidas contra la corrosión, evitando el

En los cuerpos del edificio, a ambos lados del patio cuadrado, se realizará la sustitución del forjado completo en las plantas más afectadas. En las muestras llevadas al laboratorio se apreció una pérdida del 50% de la sección en algunos puntos. Para el grupo c) (tipo 1) se limpiarán quitando todo rastro de oxidación y se protegerán con el tratamiento anticorrosivo que se determina: dos manos de minio electrolítico homologado por el INTA.

levantamiento completo a la apertura de catas en los lugares en que se aprecian signos de agresiones por humedad. Esto mismo se hará en las del grupo b).
