# CONSOLIDACION Y RECALCE DE LOS CIMIENTOS DE LA TORRE DE LA CATEDRAL DE GRANADA QUE AMENAZABA HUNDIRSE A FINES DEL SIGLO XVI. ESPAÑA

(STRENGTHENING AND UNDERPINNING OF THE FOUNDATIONS OF THE TOWER OF THE GRANADA'S CATHEDRAL WHICH THREATENED TO BREAK DOWN. SPAIN)

Francisco Javier Gallego Roca, Dr. Arquitecto

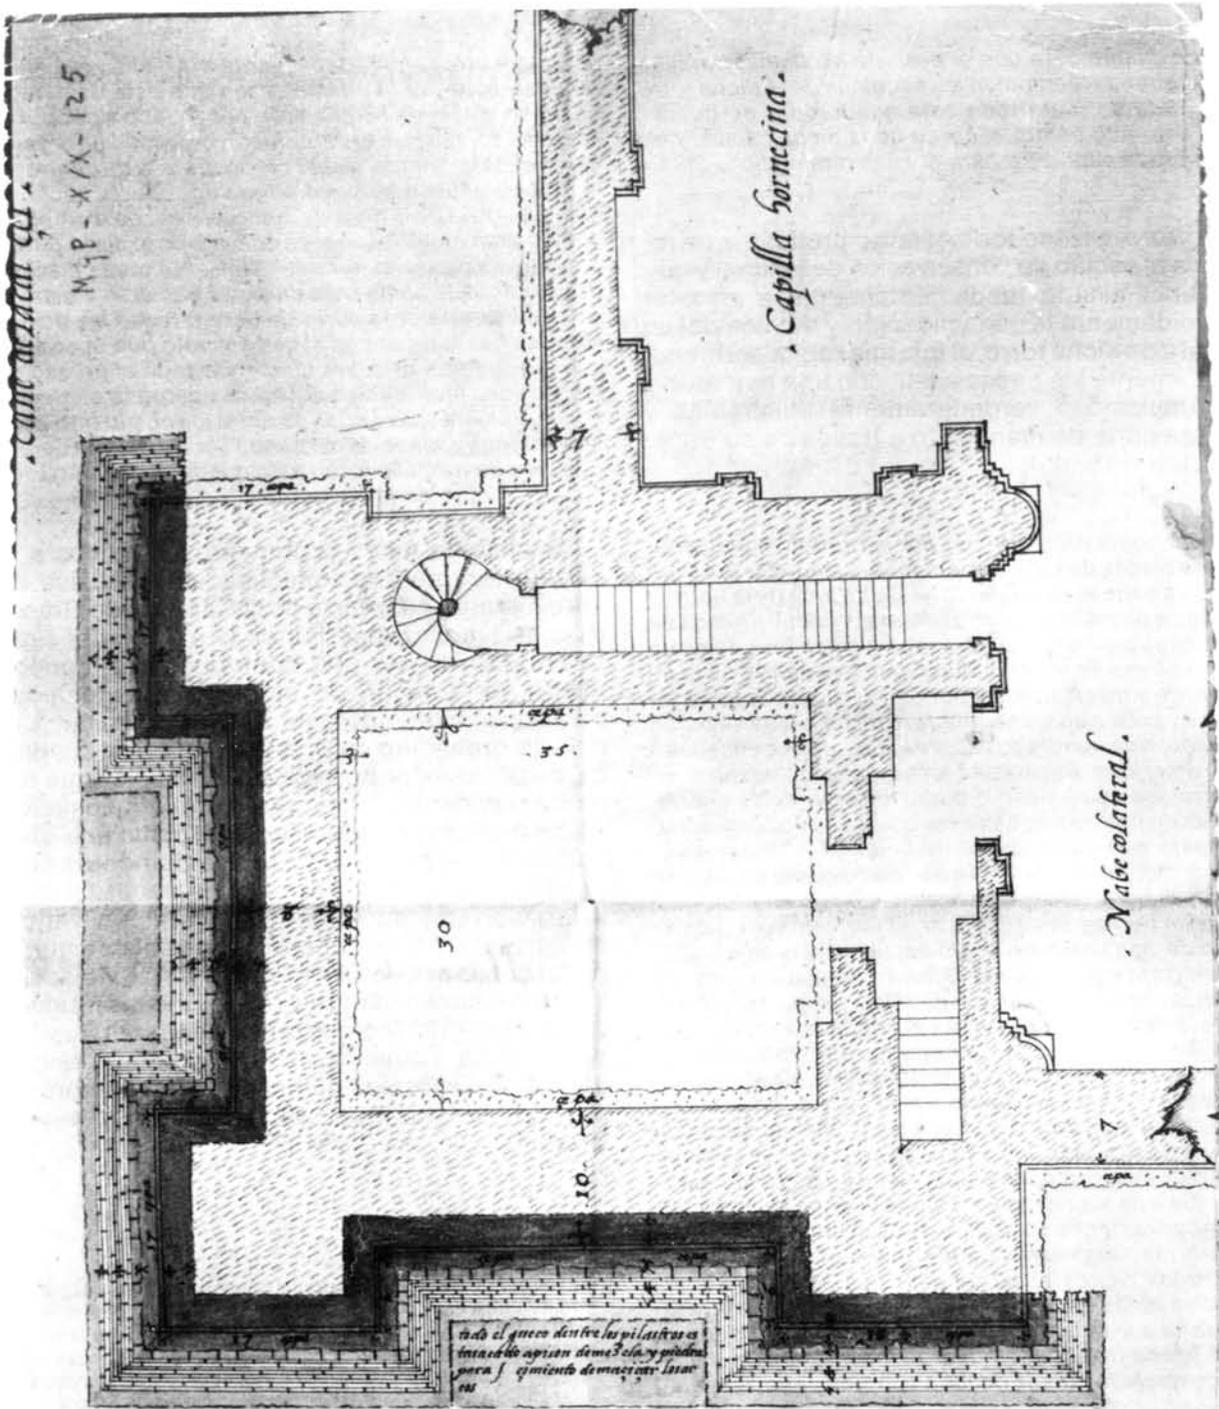
Los documentos antes referidos van acompañados de una foto de la planta correspondiente a las obras de consolidación de la torre. El plano de la planta de la torre muestra el alcance de las obras de consolidación que se llevaron a cabo, fundamentalmente las de recalce de sus cimientos para evitar la ruina, y de la que transcribimos a continuación el texto que figura en dicho plano, respetando lo mismo que en los restantes documentos la ortografía original, y que complementa el resto de la documentación aportada:

*“Relación dela planta dela torre de la Sta. híglesia de granada del funda mento hicimiento que tiene y el rre-calçamento q̄ seba haçiendo al dicho hedificio. Primera mente el çimiento desta torre es de hormigón hipiedra vien pisado. Tiene este cimiento las paredes hipilastros como parece en la planta con poco mas de un pie de cepa. Esto es en contorno por defuera y por dentro tiene de hondo y grueso este çimiento treçe pies y m esta fundado sobre lima hase aondado mas para el recalço diez y seis pies y m dende los treçe pies y m abajo de manera q̄ son treinta pies de hondo q̄es el fundamento q̄ auia detener el dicho hedificio sigun la espirencia ha enseñado. por q̄ asta esta hondura es todo lima y arena hipiedra por que en un tienpo pasaba hicornia daro por el sitio de la tore. de manera q̄ en la hondura de los treinta pies se allo vastantes fundamiento para el dicho rrecalço. El cual es de pieças de piedra toba mui fuerte van todas estas pieças galgadas por sus hiladas no lleban mescla en los lechos solo en las juntas van dejando una hilada sobre la hotra asta llegar al plomo y nibel del çimiento. Estos relejes dichos son mas de cuatro pies q̄ es lo q̄ sale fuera del çimiento el dicho recalço, lo q̄ entra devajo dende el plomo del dicho çimiento es cuatro pies como se be en la planta. ansimismo va sacado apisonando mescla y piedra todo lo que se abre para este reçalço y sube asta el nivel de la calle esto es para la defensa del agua que pasa pegada a este edificio ya por canal de madera ya por atenores de varo que cada dia se quiebran. Todo lo que esta recalçado asta oi es lo q̄ parece senalado en la planta presente senalado con el colorado y amarillo.”*

En la parte superior de este texto figura una leyenda enmarcada por las pilastras y cuyo texto transcribimos, también a continuación, para llegar mejor a comprender la documentación gráfica que se adjunta:

*“todo el gueco dentre los pilastros esta sacado apisonando mescla y piedras para çimiento de maçiçar los arcos”.*

Relacion de la planta de la torre de la Santa Iglesia de Granada del fundamento hicimiento que tiene y el trecaçamento q se ba haciendo al dicho edificio.

por mera mente al cimiento de la torre es deobar migon hipiedra vien pisado. Tiene ofecimiento las paredes hipilustras como poroce en la planta con poca mas de un pie diez pa. Estos encierros no por defuera y por de dentro tiene de bon do y grueso ofecimiento trece pies y no esta fin da de sobre lima. base amada de mas para el recual es diez y seis pies y m den de los tres pies y m de m. d. c. l. a. s. s. q son treinta pies de bon do qer El fundamento q auia de tener el dicho edificio sigue la capira en la base en m. d. c. l. a. s. s. por q esta ofecion dura ofecido lima y arena tri piedra por que en un tiempo paraba hacia dero por el rido de la torre de manera q en la fin dura de las treinta pies se alio bastante fin daumento para el dicho edificio. El qual es de pie con de piedra toba muy fuer de van todas estas piezas gal gadas por un viala de m. d. c. l. a. s. s. mallebarones en las locas no en las juntas y en las juntas de una hilada se bre la toba ofta llegar al pie mo y m. d. c. l. a. s. s. Estos relagos diez dos son mas de cuatro pies qer lo q en la fuera del cimiento de la dicho recual. La q entra de v. d. c. l. a. s. s. den de el pie mo del dicho cimiento es cuatro pies es mo se te en la planta. en un m. d. c. l. a. s. s. varacado apiron de m. d. c. l. a. s. s. y piedra. todo lo que se abra para este recual es y su de asta. El m. d. c. l. a. s. s. de la calle ofta es para la defensa del agua que para pe gacha ofta edificio ya por corral de madera ya por ofta m. d. c. l. a. s. s. que cada dia se quite sim. Lo de lo que ofta recual cada ofta dia es lo q por ce icen da de una planta presente remalada en el ofta de ya m. d. c. l. a. s. s.

"Y auiendo traydo y labrado por la horden dicha cantidad de pieças de toba, se començara a hondar la esquina que a echo el sentimiento hasta lo firme de la tierra, y llegado a dicha firmeça se asentara la primera hilada de las dichas piedras de piedra toba a çinco pies desviando del plomo de los çimientos de los pilastros de la dicha torre y maçiandolas por detras contra la tierra de rripios y cal a pison, y asentada la dicha hilada se haran tres agujeros quadrados sobre los quales se encajaran tres vigas que rreçiban el lecho del argamason o çimiento que agora tiene la dicha torre donde se encajaran las dichas tres vigas en las quales se haran sus barbas para que estas sirban de quentos, o tornapuntas para sustentar y rresistir la grauedad y pesso de la dicha torre y si pareçiere que las çepas de la dicha torre estuuieren tiernas se hechara en el largo de seys pies vn troço de viga de alamo negro hecho en el vna caja donde benga la esquina de la dicha argamasa a donde encajen las otras vigas, o tornapuntas y si pareçiere que entre la dicha caja de la viga y el argamason hubiere algun vaçio se maçiçe con unas cuñas de madera dura de ençina o de alamo negro y asentadas las dichas vigas y apretadas con vna limidana por el lado de ellas baçiaran la tierra que tomare el largo de las dichas vigas con sus ynterbalos las quales vigas y ynterbalos an de tener seis pies de largo poco mas o menos y de fondo çinco pies que a de ser baçiada y quitada la dicha tierra y maçiçada con las dichas pieças de toba asentadas muy a nibel con mezclas muy delgadas y paralelas con los çocolos de los dichos pilastros para que vayan todas las dichas hiladas derechas y a nibel por los lados de la dicha torre a la larga recogiendo a modo de gradas en cada hilada tres dedos y de esta manera vendra a quedar de rrestallo debajo de los çimientos y que agora tienen los dichos pilastros pie y medio poco mas o menos y quando llegue la vltima hilada a rreçibir el argamasao çimiento que agora tiene la dicha torre se haran vna o dos varanas de hierro con sus bocas quadradas de açero que tengan ocho pies de largo cada vna, y las bocas tres dedos de quadrado y estos tres dedos quedara mas baja la vltima hilada de las dichas pillas que a de rreçibir la dicha argamasa y hechando cal sobre las dichas pieças delante de las rrajas bien tendida se podran las dichas rrajas de piedra dura de la sierra de Elbira que quepan en el asto dellos dichos tres dedos que es entre las pieças y la argamasa y con las dichas barras se yran apretando las dichas rrajas de manera que la cal que llebaren delante lo buelva a rrebosar haçia atras quedando el quadrado de los dichos seis pies de largo y çinco de fondo muy maçiço sin ningund genero de rripiacion sino todo de pillas galgadas y esquadras y las juntas y lechos llenos de cal dejando trabaçones para proseguir todo el calçamiento, y hecho esto se

ahondara otra cantidad semejante a la dicha y se calçara y estribara por la misma orden que esta declarada hasta acabar el dicho pilastron por vn lado y por otro y luego se començara el del caracol por la mesma orden y luego el de la calle de carçel y el postrero el de dentro de la Yglesia y luego la pared donde agora esta hecha la cala y luego la de la calle de la carçel y por esta orden se continuaran todos los lienços de fuera de la dicha torre y quando las partes exteriores estuuieren todas maçiçadas y calçadas como esta dicho se baçiaran y estrivaran y calçaran por la parte de dentro todas las dichas paredes hasta topa con el calçamiento que quedo hecho por la parte de fuera quedando todo el grueso de las paredes muy maçiço hecho vn cuerpo lo de dentro con lo de fuera y las juntas de entre lo vno y lo otro sean muy buenas y llenas de cal dando por la parte de dentro dos pies de rrestallo y con esto quedara acabado todo el calçamiento de la dicha torre."
