# Aproximación a un estudio sobre las lesiones del bahareque en el estado Zulia, Venezuela. Algunas recomendaciones para su intervención.

*Approach to a study of bahareque damages in Zulia state, Venezuela. Some recommendations for intervention actions.*

A. Henneberg de León<sup>(\*)</sup>

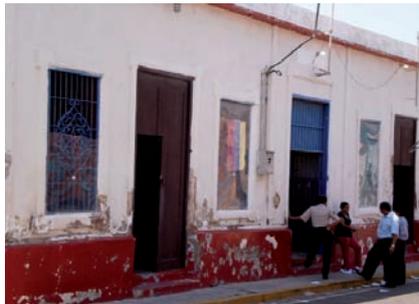
3

También se pudo determinar que de las edificaciones inspeccionadas: nueve estaban en buen estado (Figura 3), cinco en regular estado (Figura 4), dos en mal estado (Figura 5) y diez en estado de ruina (Figuras 6, 7 y 8).

3. Vivienda usada como intendencia en zona de Santa Lucía en Maracaibo, Estado Zulia.  
Archivo fotográfico de la autora (2009).

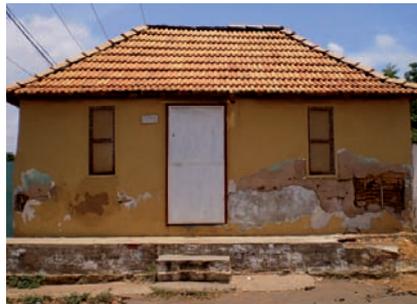
4

4. Vivienda en San Francisco, Estado Zulia.  
Archivo fotográfico de la autora (2009).

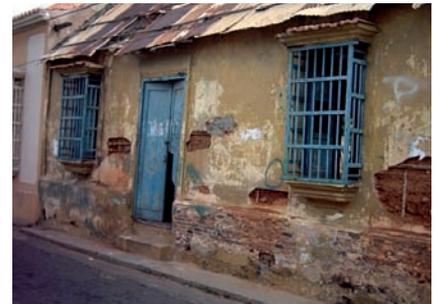
5

5. Vivienda en Los Puertos de Altagracia, Estado Zulia.  
Archivo fotográfico de la autora (2005).

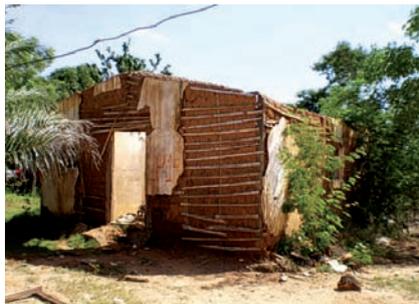
6

6. Vivienda en la zona de La Plata-Vía Lara-Zulia.  
Archivo fotográfico de la autora (2009).

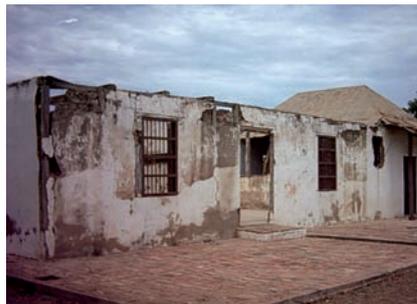
7

7. Vivienda Natal de Rafael Urdaneta en El Carmelo, Estado Zulia, antes de su rehabilitación.  
Archivo fotográfico de la autora (2007).

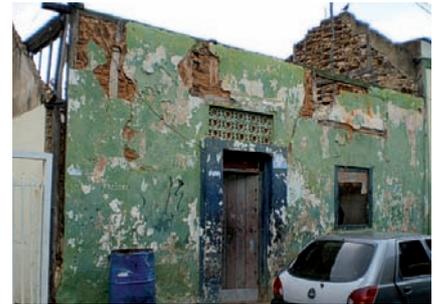
8

8. Vivienda en la zona de Veritas en Maracaibo, Estado Zulia.  
Archivo fotográfico de la autora (2009).

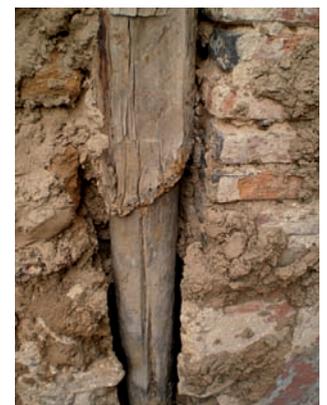
9

- Resequedad (81%). La madera estaba deshidratada (Figura 9). Es la lesión que más sufre la horconadura debido a las agresiones ambientales.

- Desintegración de la madera (19%). En algunos casos se había desintegrado la parte exterior de la madera (Figura 9) y en otros había desaparecido completamente parte del horcón. Es una lesión producto de humedades y de los efectos del sol y el viento.

9. Horcón reseco y desintegrado en su parte inferior - Vivienda en Veritas, Maracaibo.  
Archivo fotográfico de la autora (2009).

- Retirar todos los horcones en mal estado.
- Los horcones que solo presentan lesiones en la parte inferior, quitar la parte deteriorada y colocarles una prótesis. La prótesis debe ser con una madera igual o similar a la existente. La unión entre el horcón viejo y la prótesis puede ser a media madera, usando pernos para su fijación.
- Todos los horcones tanto viejos como nuevos deberían ser curados con un producto contra el ataque de insectos xilófagos, pudiendo usarse el aceite quemado, el gasoil o productos químicos especializados.
- Hacer muescas en el horcón o envolverlo con mecate o sogá para mejorar la adherencia de la mezcla de barro a la horconadura.

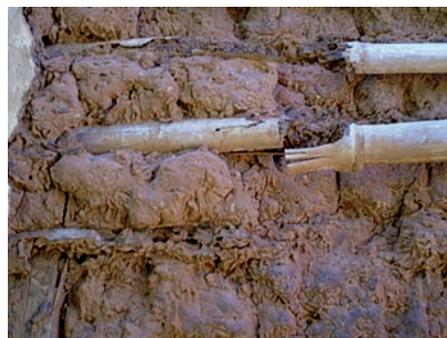
11

- Desintegración del material (85%). Es una lesión observada cuando el enlatado queda expuesto completamente. En este caso el enlatado no existe debido a las agresiones ambientales (Figura 11).

11. Desintegración del enlatado -Vivienda en La Plata, Vía Lara -Zulia.

- Dejar tal cual, el enlatado que está cubierto y retirar el enlatado que estaba al descubierto y se encuentra dañado.
- Hacer un nuevo enlatado con varas del material más asequible. Pueden ser de caña brava, bambú, ramas de árboles cercanos o listones de madera.
- Es recomendable tratar las varas con un baño de gasoil, aceite quemado y/o un producto químico anti-xilófagos.
- Las varas pueden ser amarradas una por una a cada lado del horcón, según la técnica tradicional (Figura 21) o puede hacerse una retícula prefabricada con las varas.

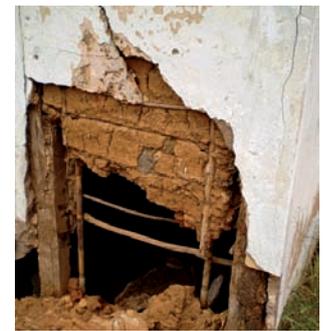
14

- Roturas (96%). Pérdida de partes de la pared debido a las agresiones ambientales, reparaciones inadecuadas o falta de mantenimiento. (Figura 14).
- Erosión atmosférica (54%). Las acciones del viento y el sol erosionaron la superficie del relleno cuando estaba expuesto.
- Grietas (27%). Aparecieron en el relleno por efecto de un esfuerzo excesivo o por reparaciones inadecuadas.

14. Rotura del relleno - Vivienda en El Bajo.
