LA RESTAURACION DEL RECINTO AMURALLADO DE NIEBLA HUELVA/ESPAÑA

Ismael Guarnier González,
Arquitecto

EL artículo expone la experiencia de la restauración del Recinto de Niebla (Huelva) para el Ministerio de Cultura. Se trata de una fortificación almohade realizada en tapias de tierras rojas y sillería del lugar que se encontraba en un estado de lamentable abandono.

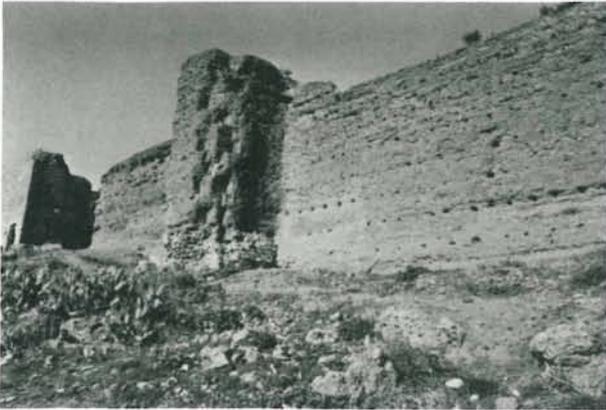
Estado inicial. Torreones 4 y 5.
Erosión mecánica. Huellas de silliería y agujas.

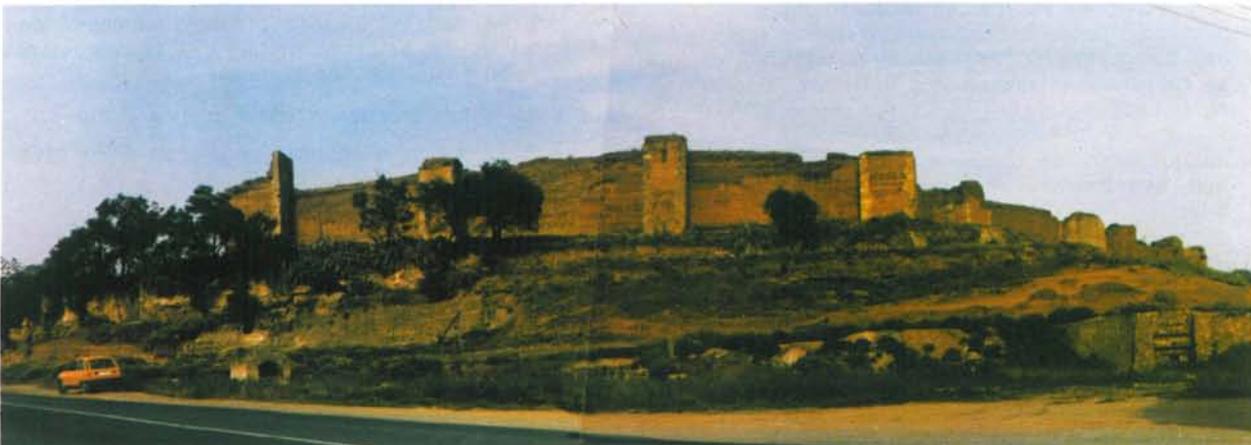
Estado inicial en 1.ª y 2.ª Fase.

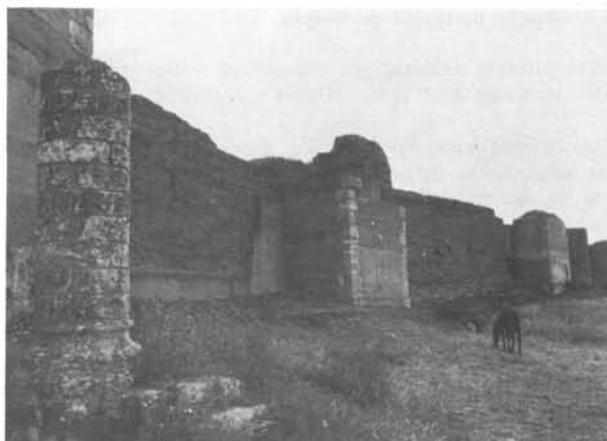
Alzado estado inicial en 1.ª Fase.

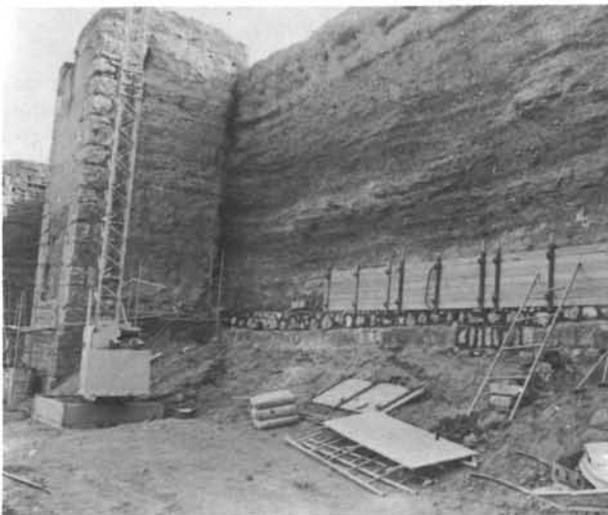
Torreón 11. Replanteo de la primera tapia sobre el zócalo.

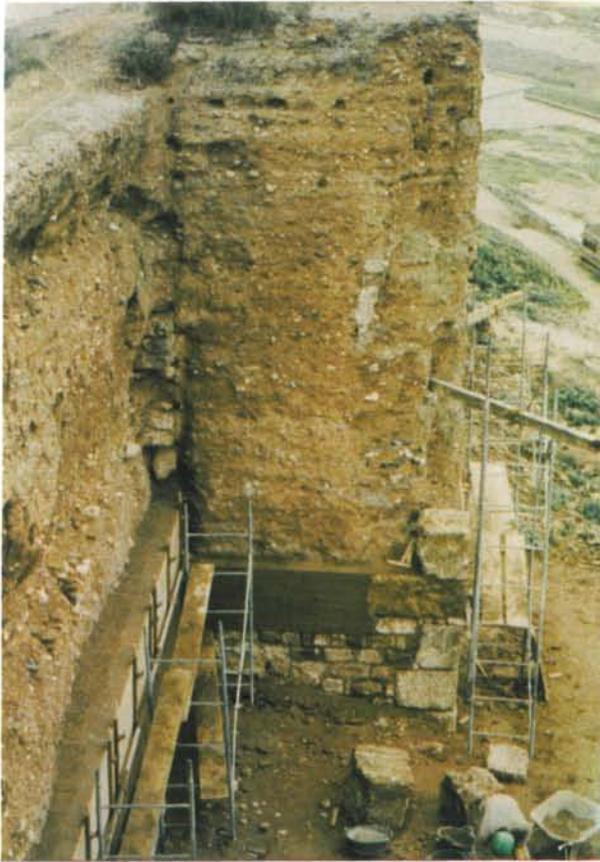
Torreón 4. Tajo sobre el paño y prueba previa sobre el Torreón.

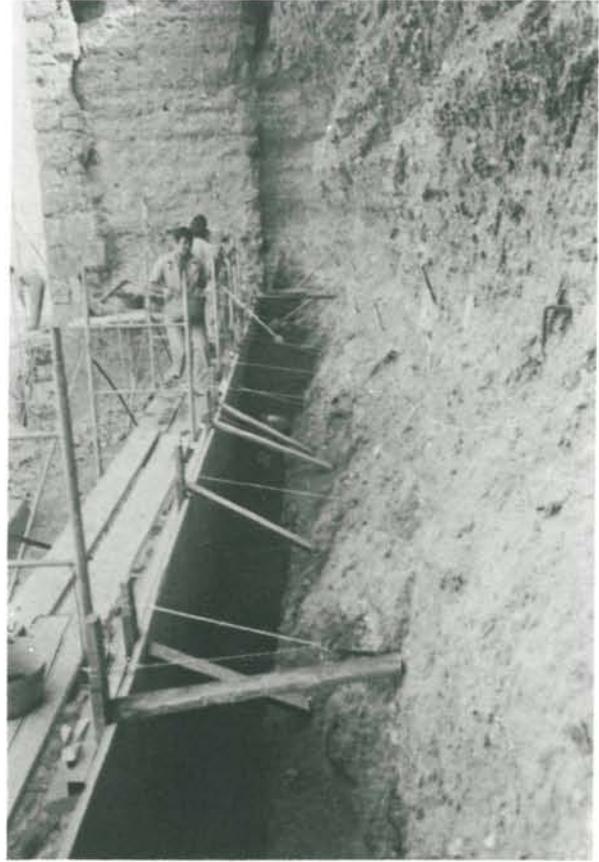
Torreón 11. Segunda fase. Replanteo primera tapia sobre el zócalo.

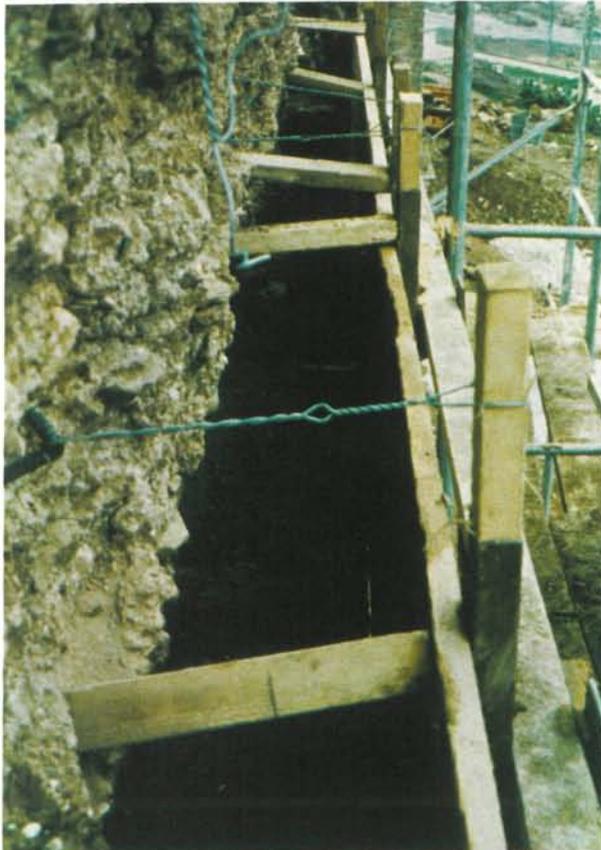
Detalle relleno tapias. 1.ª Fase. Paño entre Torreón 5 y Torreón 6.

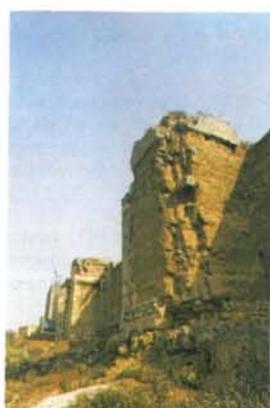
1

1. Torreón 3. Comienzo de la Primera Fase.—2. Torreón 4. Tajo sobre el paño y prueba previa sobre el torreón.—3. Torreón 6. Tapial en zona superior.—4. Primera Fase. Paño T.5. — T.6. Detalle del relleno de las tapias.—5. Primera Fase. Paño T.4. — T.5. Segunda tapia terminada de apisonar.—6. Tapial: Mezcla de tierras rojas y arena.—7. Estado final. Segunda Fase. Torreones 10 al 14.—8. Tercera Fase. Paño T.13. — T.14. Delimitación de la cara a conservar.—9. Tercera Fase: Ordenación exterior.—10. Torreón 15. Es el único torreón que sin ser de esquina ni albergar puerta, conserva una cámara superior.
