Consolidación estructural del edificio patrimonial de C/Ripoll, 25 de Barcelona - Ca la Dona

Structural consolidation of the heritage building at 25th Ripoll Street in Barcelona - Ca la Dona

S. Bestraten^(*), E. Hormias^(**)

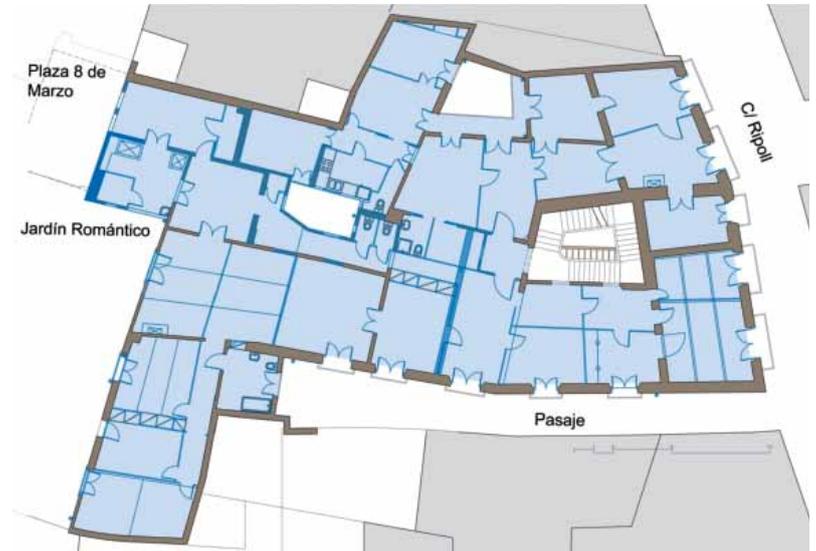
3

3. Planta primera del edificio previa a la intervención de la consolidación estructural.

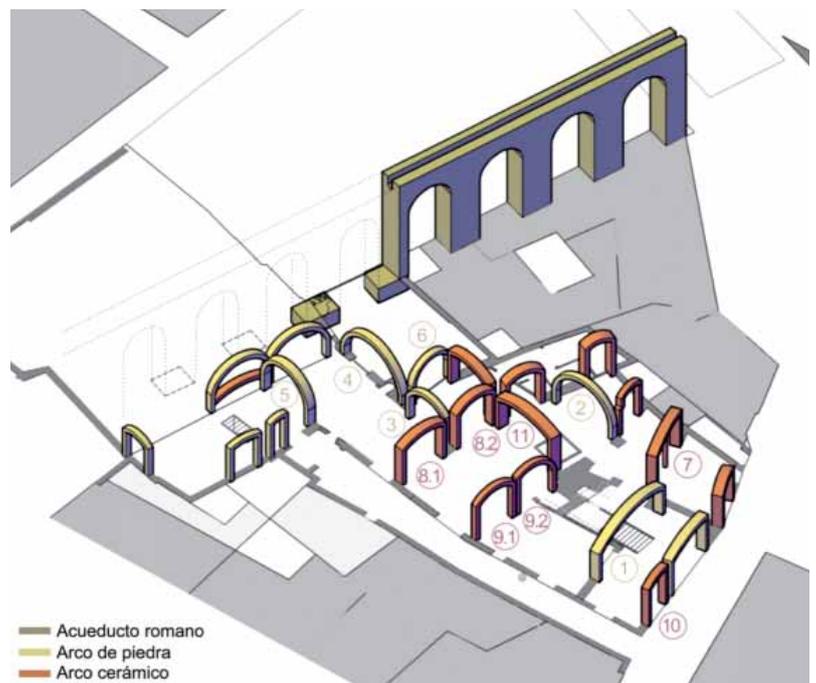
4

4. Situación en planta baja del conjunto de arcos de piedra medievales y cerámicos de épocas posteriores. También se identifica el acueducto romano.

Los arcos de medio punto de piedra medievales de planta baja en general estaban en buen estado. En cambio los arcos rebajados de ladrillo decimonónicos presentaban fisuras o descuelgues.

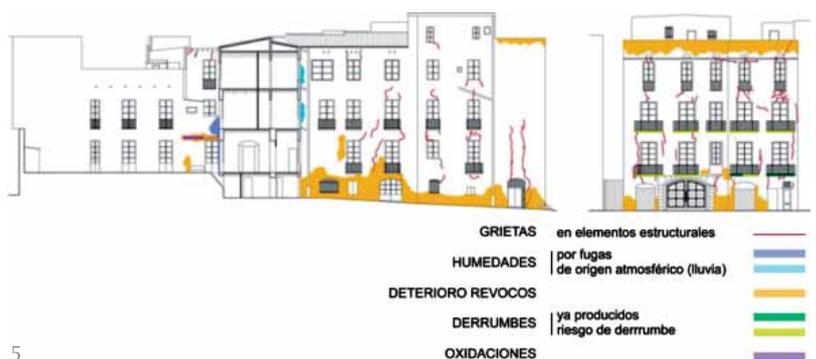
5

5. Diagnóstico de las patologías en fachadas.

El núcleo de escalera es una amalgama de soluciones constructivas en mampostería de piedra, tapia y ladrillo macizo que, por su génesis distanciada en los siglos, en alguna de sus esquinas no están trabadas. La debilidad de la caja se ha visto afectada por el empuje de las bóvedas de la escalera, que ha provocado la aparición de grietas tanto en muros como bóvedas. En el siglo XX, las bóvedas de escalera se refuerzan con perfiles metálicos curvados que no resuelven el problema de los muros, dado que no se rigidizó el núcleo de escalera. La fachada de la calle Ripoll presenta desplomes de más de 15 cm entre planta baja y cubierta y grietas estructurales, provocados por la combinación de la solución de cimentación excasa y el empuje de la caja de escalera (Figura 5).

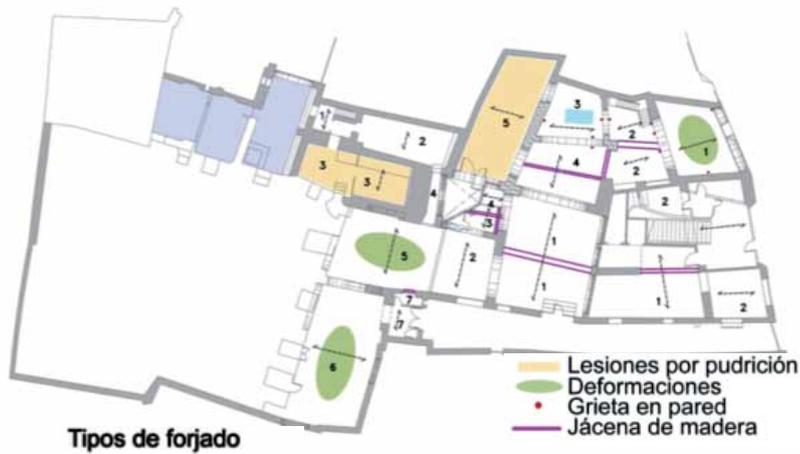
6

6. Estructura del techo de la planta baja donde se identifican las diferentes tipologías de forjados y las principales lesiones.

Los forjados de madera, en general se encontraban afectados por xilófagos (carcoma grande y termita) y pudriciones por hongos en las zonas donde había filtraciones de agua de lluvia. La mayor parte de los refuerzos metálicos de las viguetas presentaban estados avanzados de corrosión, destacando que aquellas salas que tenían forjados más recientes de perfil metálico eran los que presentaban mayor nivel de degradación debido a la presencia de filtraciones de agua que prácticamente habían desmaterializado los perfiles (6).

El peritaje estructural de los forjados de madera concluye que la mayor parte de los mismos no cumple normativa por criterios de deformación y muchos tampoco por resistencia. En el caso de proponer un cambio de uso del edificio a equipamiento con unos requerimientos más restrictivos a nivel de sobrecargas se hace necesario la rehabilitación integral de toda la estructura horizontal (Figura 6).

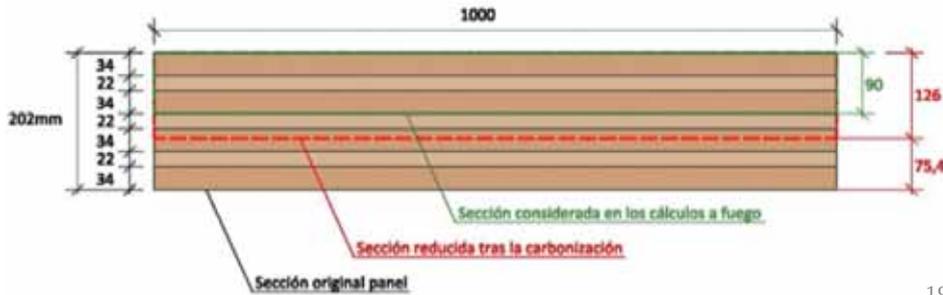
19

19. Sección del forjado de panel de madera contralaminada donde se identifican los 75,4 mm de carbonización de la sección durante 90 minutos. La sección considerada en el cálculo a incendio es de 90 mm.

En el caso de la comprobación accidental ante incendio, La solución adoptada garantiza las estabildades frente al fuego de 90 minutos necesarias en edificios de pública concurrencia (5 kN/m²), con el espesor propio de los paneles de forjado. A partir de este tiempo se ha determinado una profundidad de carbonización según los criterios establecidos por el Código Técnico de la Edificación en su Documento Básico SE-I, correspondiente a 75,4 mm de profundidad de carbonización. Tal como se explica en el gráfico adjunto, en el cálculo tan sólo se han considerado aquellas capas que no han sido afectadas, aunque sea parcialmente, por dicha carbonización (Figura 19).

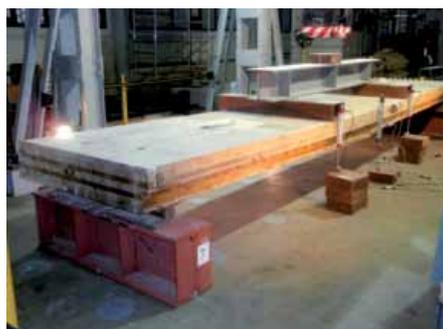
30

La realización de pruebas de carga estáticas y dinámicas realizadas en la obra en diferentes tramos de forjados y en los ensayos de rotura hechos en el laboratorio (Figura 30), nos han permitido verificar el cumpli-

30. Pruebas de carga de los paneles de madera contralaminada en el laboratorio de la UPC. Resistencia de cálculo a flexión según DITE del fabricante: 24N/mm². Dimensiones de la pieza ensayada: 5500 x 1200 x 248 mm. Resultado: carga máxima: 367 kN, deformación: 87 mm y resistencia a flexión: 29,8 N/mm².

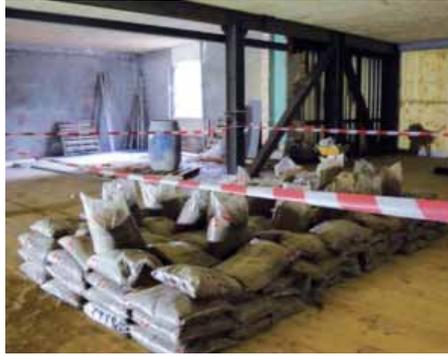
31

31. Pruebas de carga de los forjados en la obra de 8,5 kN/m² en el tercio central del vano.

miento de los requisitos resistentes establecidos en los cálculos (11). Dentro de estos ensayos se engloban las pruebas de carga estáticas y dinámicas. Las pruebas de carga estáticas han consistido en la colocación de una sobrecarga de 8,5 kN/m² en el tercio central del vano, obteniendo una flecha de alrededor de 1/1000 de la luz coincidente con los cálculos realizados (Figura 31).
