## Diseño y ejecución de un refuerzo para la deconstrucción parcial de una nave con cubierta prefabricada a base de arcos atirantados de 38 metros de luz libre

### *Design and execution of a support for the partial deconstruction of a factory with prefabricated roof based on bracing arches of 38 m free light*

C. Molins<sup>(\*)</sup>, I. Serrà<sup>(\*\*)</sup>

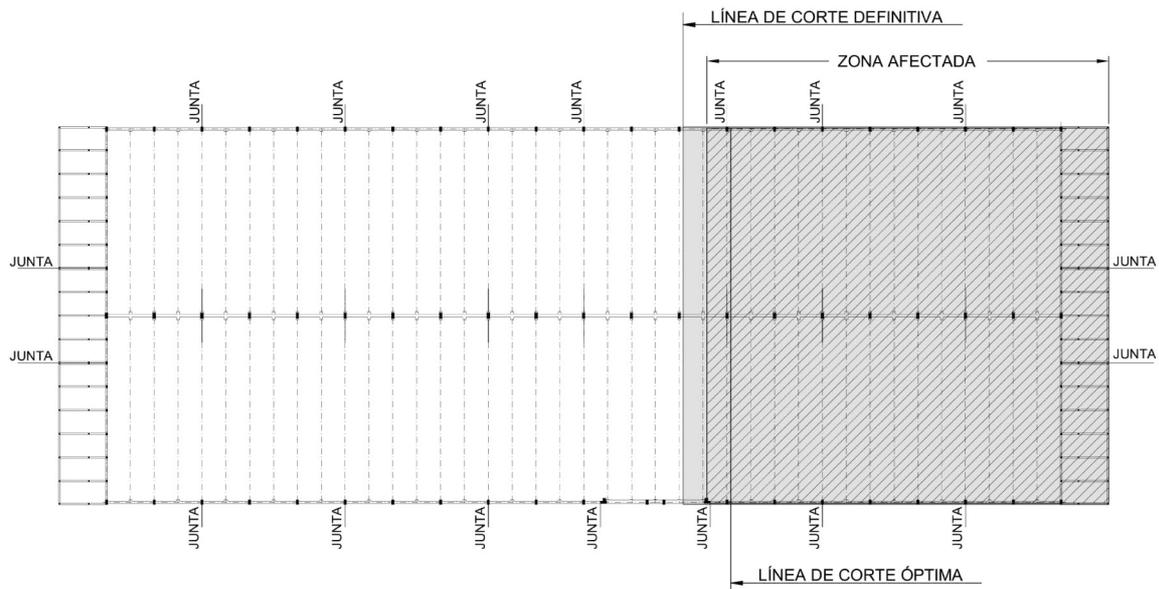
edificio. Las necesidades de espacio llevaban a que de los 220 m de longitud de la nave inicial debían ser eliminados unos 85 m, es decir, se trataba de cortar la nave eliminando uno de los extremos (figura 14).

Finalmente, condiciones funcionales y no técnicas fueron las que determinaron el plano de corte (figura 14).

Figura 14. Necesidades de corte y plano de corte de la nave.

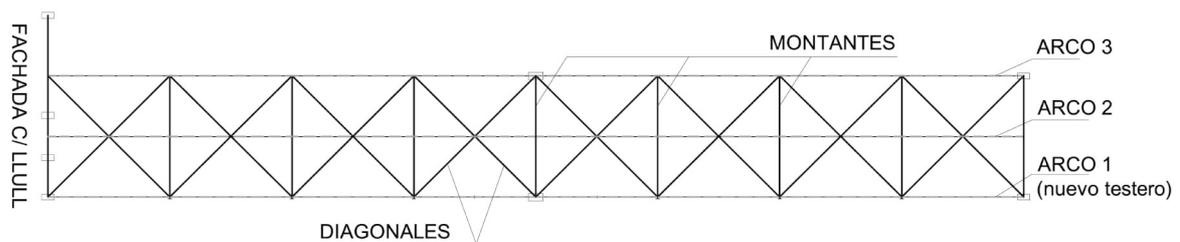
Figura 15. Vista en planta del refuerzo en celosía de la cubierta.

Puesto que este arco no tiene capacidad para resistir por sí solo el empuje transmitido por los pilares del testero, se define una viga en celosía en el espacio comprendido entre tres arcos consecutivos, de modo que los cordones de dicha celosía coinciden con arcos apoyados en pilares, evitando así transmitir nuevas cargas a las jácenas longitudinales (figura 15).

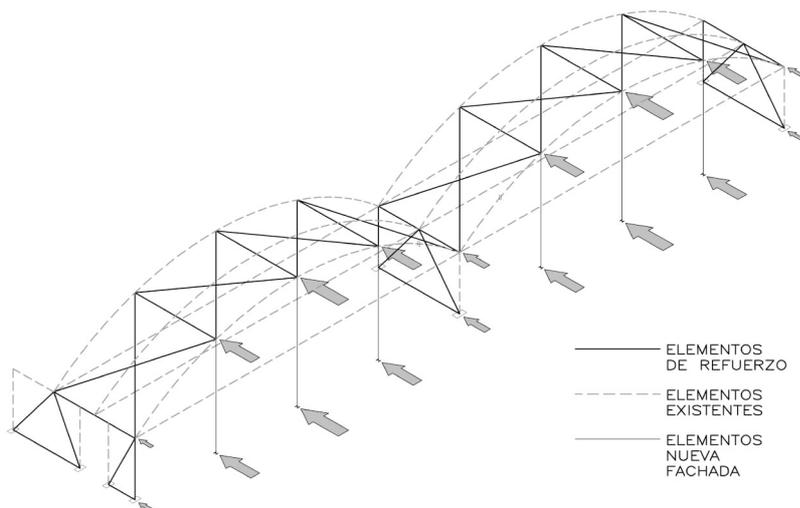
Figura 16. Axonometría del sistema de refuerzo.

los pilares, era incapaz de transmitir hasta la cimentación los empujes que recibiría de la celosía de cubierta con un nivel de seguridad adecuado, ni siquiera en el supuesto de que las jácenas trabajaran como puntal, repartiendo las cargas entre diversos pilares. Debido a ello, también se arriostraron, con contravientos, los primeros pórticos longitudinales de las tres alineaciones de pilares, las dos de fachada y la central (figura 16).

Cuando el viento provoca presiones sobre la fachada ligera, las cargas se transmiten a través de los perfiles Z hasta los elementos verticales formados por perfiles HEB, apoyados en la solera y en el arco 1. Las fuerzas horizontales, puntuales, transmitidas a la solera son fácilmente resistidas por ésta ya que el hormigón tiene suficiente espesor como para repartir adecuadamente esta carga. Por el contrario, las fuerzas transmitidas al arco 1 necesitan movilizar el esquema en celosía para poder ser resistidas y transmitidas a las cabezas de los pilares de los pórticos y, a través de éstos, hasta la cimentación (figura 16).

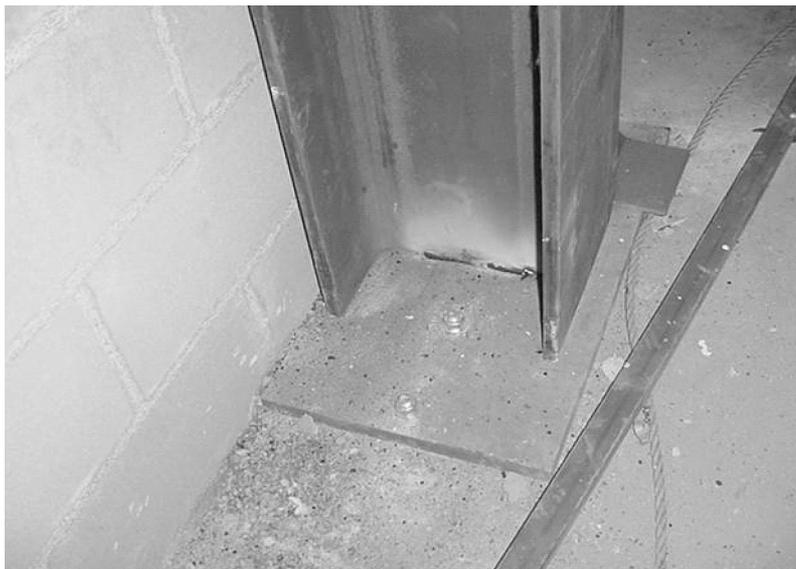
Figura 20. Unión articulada de la base de los perfiles verticales de fachada con la solera.

Como elementos verticales de soporte para la fachada del nuevo testero se dispusieron 3 perfiles HEB-300 en cada arco: aproximadamente uno en centro de luz y 2 a cuartos de la luz, con una separación entre ellos de unos 10 m, evitando coincidir con la articulación de la clave del arco y los puntos de unión rígida entre las piezas prefabricadas que conformaban el arco. La unión de la base de estos perfiles con la solera se diseñó articulada para transmitir únicamente esfuerzos cortantes (figura 20).

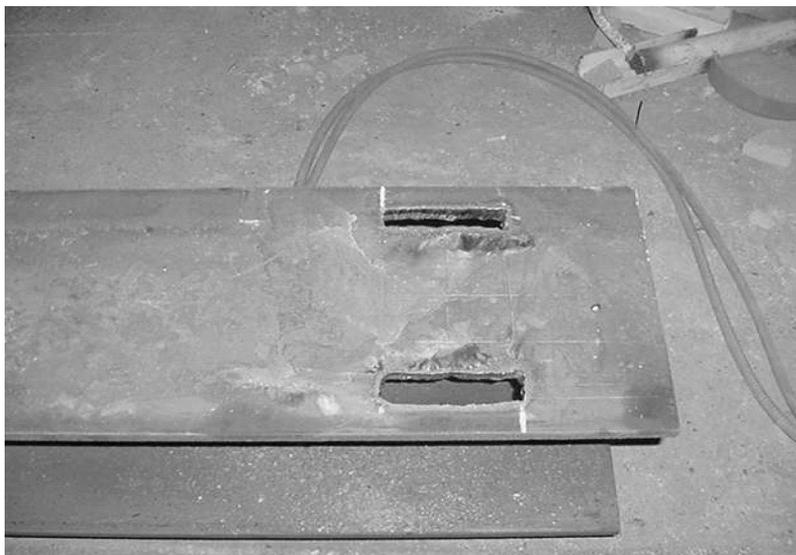
Figura 21. Holgura de los agujeros para la unión de los perfiles verticales de fachada con el arco.

La unión con el arco fue diseñada de modo que éste pudiera seguir trabajando como tal, sin introducir ningún cambio en su esquema estático, lo cual podría haber comportado graves disfunciones. Así pues, la unión se materializó mediante dos tornillos M20 soldados a una placa de anclaje de acero de 20 mm de espesor, la cual fue fijada al arco mediante pasadores M16 de cabeza roscada. En las alas del perfil HEB se practicaron agujeros con una holgura de 60 + 60 mm en sentido vertical para permitir el movimiento del arco en este sentido (figura 21).

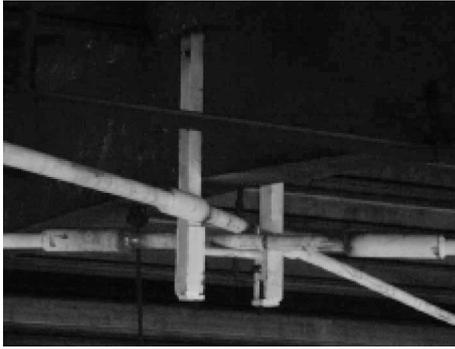
Figura 24. Detalle de la suspensión de las diagonales del arco intermedio.

estas barras se suspendieron del arco 2, con lo que su longitud libre quedó en 7 m (figura 24). Para poder ajustar a la longitud exacta, cada diagonal fue montada a partir de dos barras roscadas, unidas entre sí mediante un manguito roscado. La unión a las placas de anclaje, sujetas a los arcos, se realizó con tornillos M24 y cartelas de acero soldadas a la placa y al extremo de la barra (figura 22).

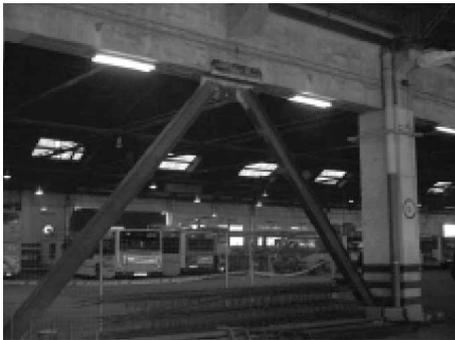
Figura 25. Arriostamiento del pórtico longitudinal central.

Para el arriostamiento de los pórticos longitudinales se dispusieron contravientos entre el primero y el segundo pilar en forma de V invertida, formados por 2 UPN 300, enfrentados por las almas y unidos cada 80 cm. Estos elementos unían la base de cada pilar con la parte inferior de la jácena, en centro de luz, coincidiendo con el punto

de apoyo del arco 2 (figura 25). Además, se dispuso una viga riostra a nivel de la losa de pavimento con el fin de garantizar la rigidez del contraviento (figura 27).

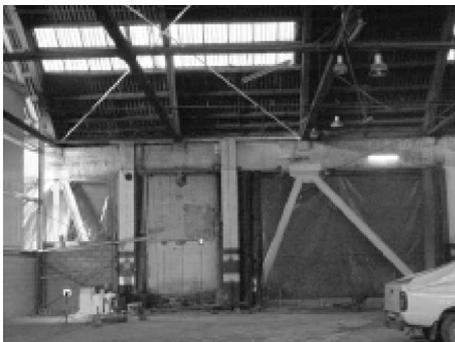
Figura 26. Arriostamiento del pórtico longitudinal de fachada de la calle Llull.

En el caso del pórtico de la fachada de la calle Llull, la línea de corte coincidía en una zona en que se alteraba la modulación de pilares para ubicar dos puertas de acceso (figura 14). Por ello, ninguno de los tres arcos que conformaban la celosía de refuerzo de la cubierta quedaban apoyados directamente sobre pilares existentes. La solución adoptada consistió en añadir un nuevo pilar, formado por un perfil HEB-200 bajo el arco 1, arriostando mediante contravientos, de forma similar a la descrita para los otros dos pórticos, los tramos comprendidos entre este pilar y el segundo (ya existente) y entre el tercero y el cuarto pilar, tal como puede apreciarse en la figura 26.

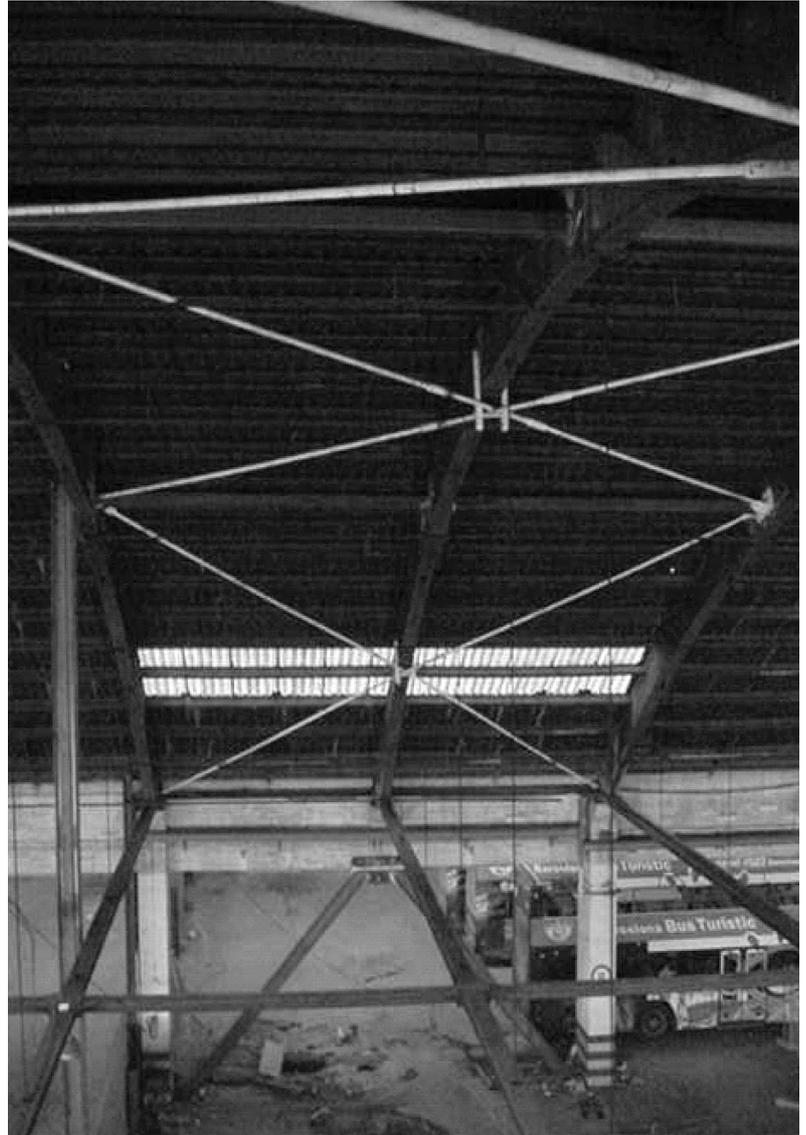
Para las diagonales de la celosía de la cubierta se utilizaron barras de sección circular de 60 mm de diámetro (figura 23). Dada su gran longitud y a fin de limitar su esbeltez,

Figura 23. Vista de la celosía de cubierta.

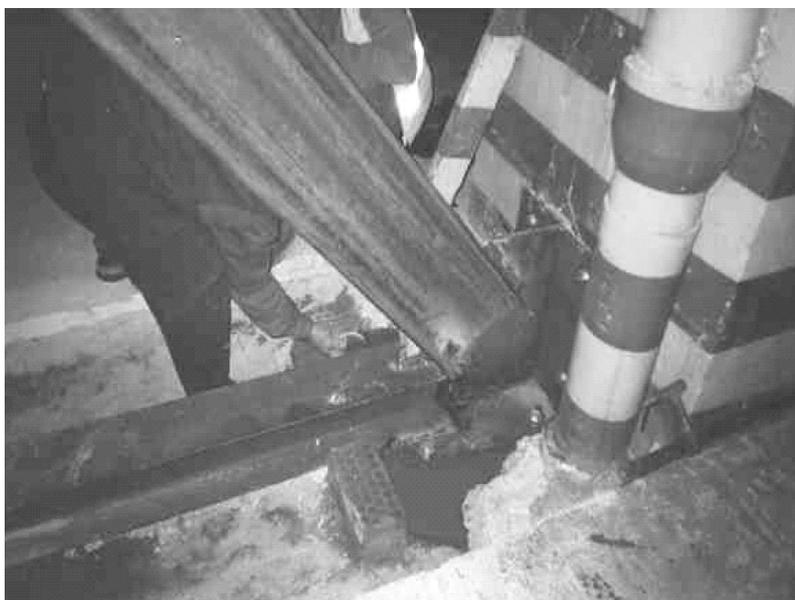
En primer lugar, se procedió a la construcción de los contravientos de los pórticos longitudinales (figura 27).

Figura 27. Montaje del arriostramiento del pórtico longitudinal central.

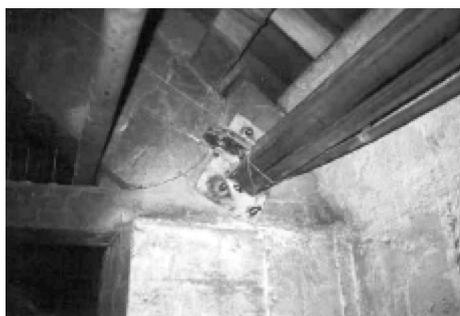
colocaban las diagonales, ajustando su longitud mediante manguito roscado y suspendiendo éstos del soporte anterior (figuras 28 y 29).

Figura 28. Montante en arranque de arco.

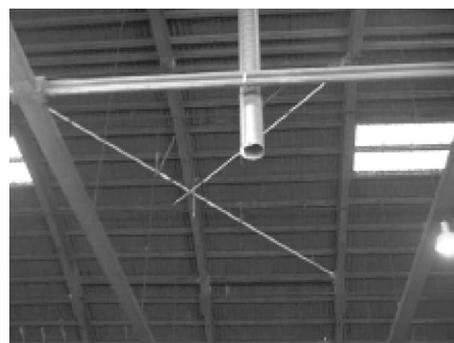
Figura 29. Montaje de las diagonales de la celosía de cubierta.

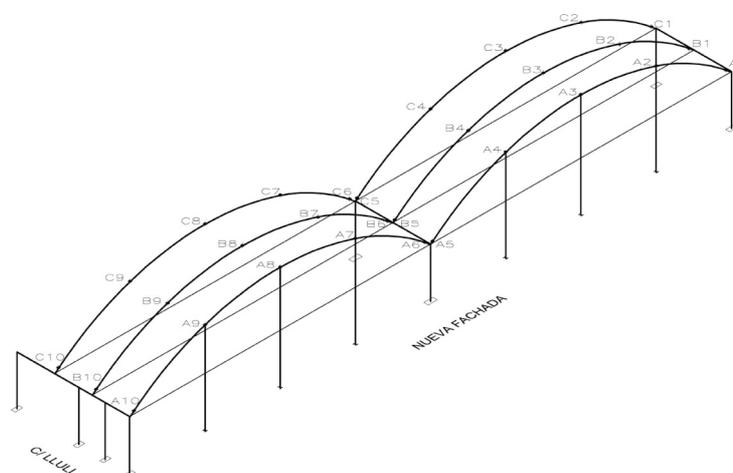
realizar un control de las deformaciones que pudiera experimentar durante la ejecución de los trabajos de refuerzo y los de deconstrucción. Para ello, se dispusieron puntos de medida en el intradós de los seis arcos afectados, tal como se muestra en la figura 37, con un total de 30 puntos de medida.

Se realizó una medición inicial antes de empezar el montaje de los elementos de refuerzo, otra después de la colocación de los montantes de la celosía y una tercera medición una vez completada la celosía de cubierta. Asimismo, se realizaron tres mediciones más, en plazos de 15 días, durante los trabajos de deconstrucción de la cubierta. Las mediciones se realizaron siempre a primera hora de la mañana para evitar la influencia de los movimientos térmicos y se tomaron, en cada punto, lecturas relativas en los tres ejes (vertical, longitudinal y transversal).

Como resultado de la primera medición se pudo constatar que los arcos tenían un desplome inicial de 8 cm. Para comprobar si este desplome podía afectar la seguridad de la obra, se realizó un recálculo de la estructura con el citado desplome, el cual reveló que aquél no era crítico.

En ningún momento la estructura experimentó movimientos que pudieran ser considerados peligrosos para la estabilidad del conjunto.

Figura 37. Posición de los puntos de medida para el control geométrico.
