PROYECTO DE ESTABILIZACION DE TALUDES EN LA CALA DE BANYALBUFAR, MALLORCA, ESPAÑA

(SLOPE STABILIZATION PROJECT IN THE COVE OF BANYALBUFAR, MALLORCA, SPAIN)

Javier Alonso García, Ingeniero Técnico Ángel Moreno Cervera, Ingeniero de Caminos, Canales y Puertos TRAGSA

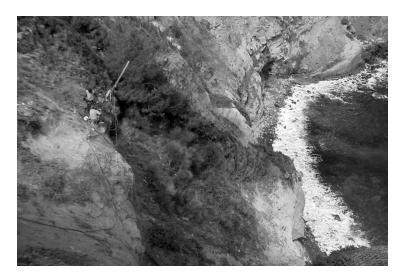
Carro de perforación trabajando.

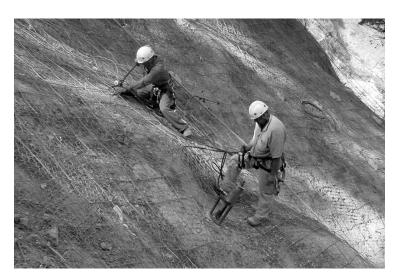
Operación de tesado de un bulón.

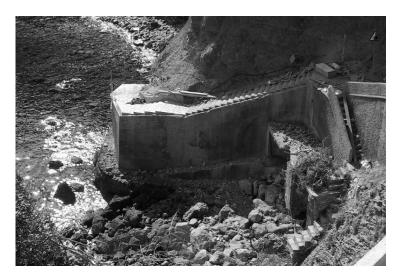
Uno de los accesos en su estado primitivo.

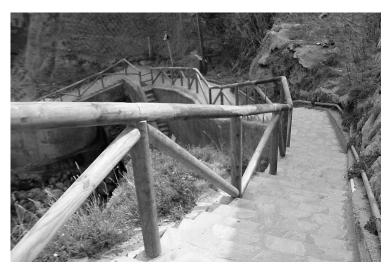
El acceso ya terminado, con su talanquera.

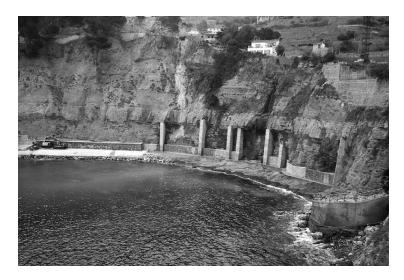
Vista general de los muros y contrafuertes ya terminados.

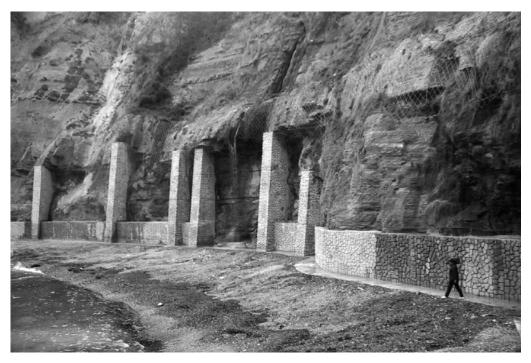
Aspecto general de la Cala al finalizar las obras.
