# RESTAURACIÓN DE YESERIAS

(RESTORATION OF PLASTERING)

Carlos Martín Jiménez, Director Técnico de la empresa Crea (Restauración de yesos)

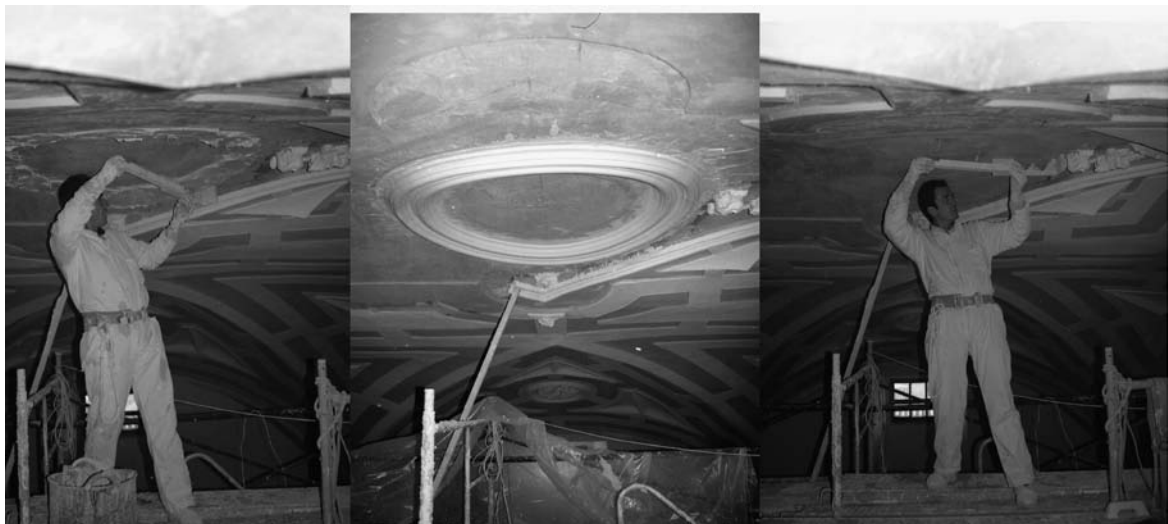
Fotos 1, 2 y 3.- Realización de los trabajos de aterrajado in situ.

Después, y una vez recuperada la geometría de la bóveda, se reintegraron las faltas de la decoración partiendo de los restos del hundimiento. Se llegaron a encontrar y catalogar cerca de 500 piezas, que sirvieron para el posterior estudio y reconstrucción de la decoración original. En aquellas zonas donde no fue posible la identificación de restos, se procedió a la realización de motivos decorativos similares, y en armonía con el resto de la obra (Fotos 1 a 4). Estas

intervenciones se esgrafieron e identificaron con la letra “R”, fecha y nombre del autor.

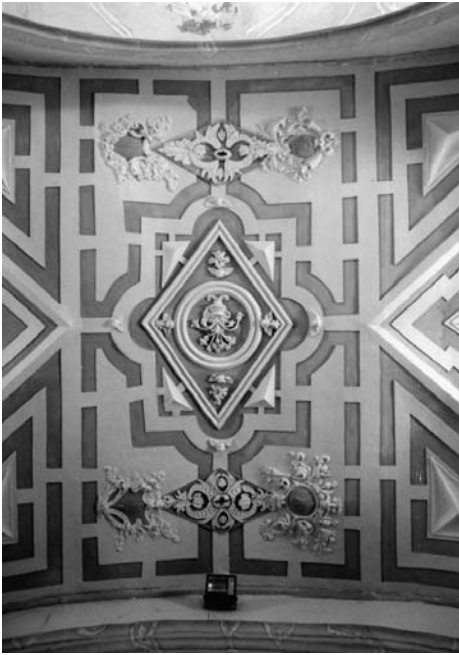
Figura 4.- Bóveda restaurada.

En primer lugar se reconstruyó el hundimiento de la bóveda con materiales similares a los originales: ladrillo de tejar. Se buscaron las líneas de las hiladas de ladrillo para que los empujes de la bóveda fueran iguales a la bóveda original, de otra manera los restos de la bóveda original, estarían soportando el peso de la intervención. Recuperado el hundimiento, se realizo el recrecido y tendido de los yesos, con un mortero pardo para evitar las retracciones de un material distinto.

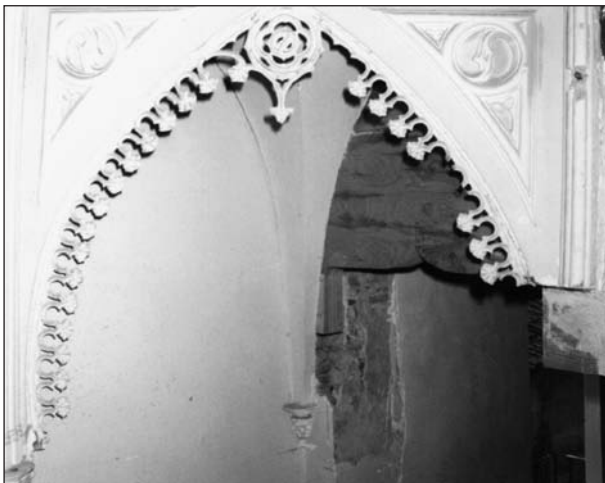
Foto 5.- Fractura del muro.

La capilla al exterior tiene forma de un prisma de planta cuadrada. En el interior, se aprecia la fractura del muro correspondiente a la vivienda, pues el grosor del muro de la capilla nueva, que ocupa unos de los balcones, es superior al correspondiente al torreón (Foto 5).

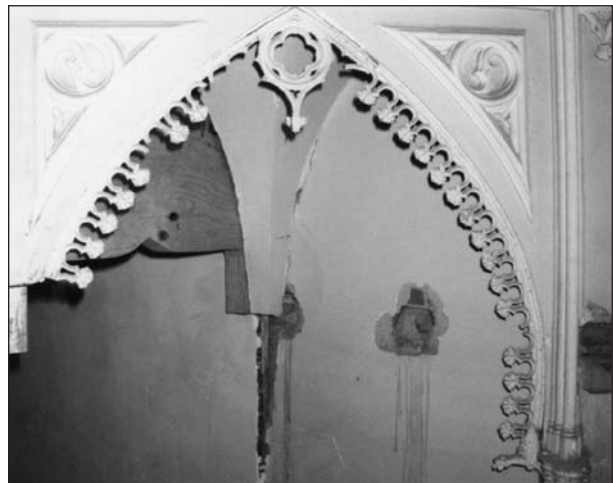
Originalmente la capilla tenía acceso por la sacristía que se encuentra en la parte posterior de la misma, pero se prolongaba en la capilla nueva pues los ojivales del lado oeste estaban tapiados (Foto 6), hoy tiene planta rectangular.

Foto 6.- Ojivales tapiados.

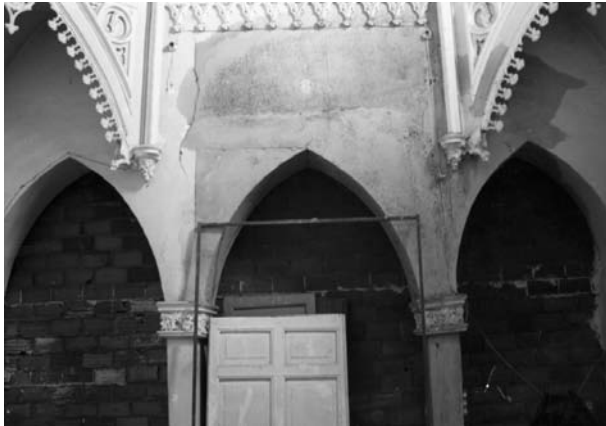
En el paño oeste existen falsos pilares con capitel, de hojas de acanto y frutos, y arcos apuntados, tres en total, todos ellos de distinta luz, siendo el más estrecho el del extremo derecho y muy parecidos los otros dos (Foto 7). También hay dos columnillas terminadas en ménsulas, con decoración vegetal, a la altura de los salmeres de los arcos. Encima de las trompas, nichos de color azul, con arco ojival, enmarcados con moldura siguen la forma del arco. Estos nichos cobijan a los cuatro evangelistas, cada uno con su símbolo: San Juan, el águila; San Marcos, el león; San Lucas, el toro; San Mateo, el ángel.

Figura 7.- Falsos pilares con capitel en el paño oeste.
