Termografía infrarroja aplicada en cúpulas históricas: identificación y análisis de sistemas constructivos

Infrared thermography applied to historical domes: identification and analysis of building systems

J. C. Pérez-Sánchez^(*), B. Piedecausa-García^(*)

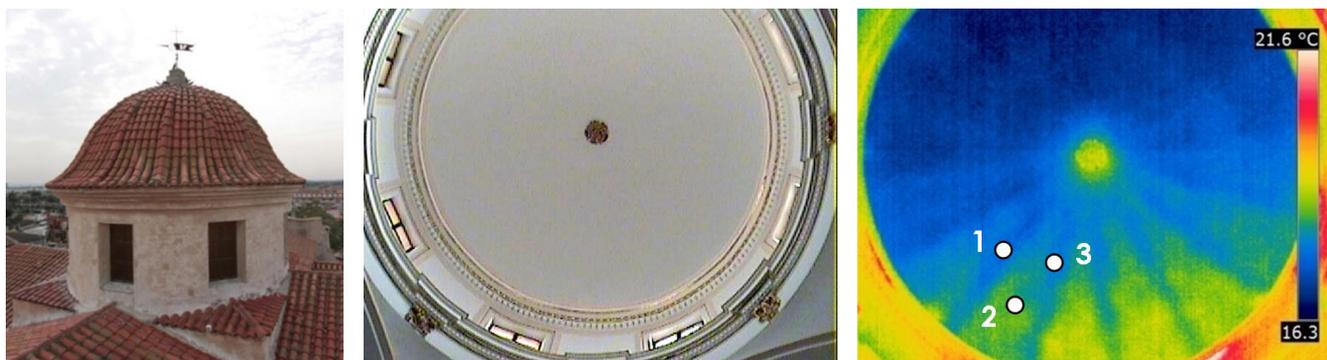
En concreto, el estudio de la Iglesia de San Felipe Neri en Crevillente (s. XVIII) muestra una aplicación práctica donde las imágenes termográficas complementan necesariamente al análisis constructivo para la determinación del nivel de restauración de dicha cúpula con ladrillo hueco, al mostrar un perfil térmico que no concuerda con su época de construcción (Figura 2). De este modo, se obtiene una imagen singular con unas líneas dispuestas de forma radial mostrando una clara diferencia entre elementos con distintas densidades a diferentes temperaturas, donde los elementos constructivos con temperatura más baja corresponden a materiales más densos, y los elementos con temperatura más alta son aquellos de menor densidad.

Debido al diferente soleamiento existente durante la toma de la imagen termográfica, también se observa un área más caliente en su parte inferior, correspondiendo con una incidencia directa del sol. Al existir una mayor radiación térmica, las zonas más densas muestran diferente transmisión y, por tanto, diferente temperatura (manifestando la existencia de materiales con distinta densidad). En la zona más fría, al no existir esta diferencia térmica, las líneas más densas escasamente son apreciables en la imagen.

Con todo ello, gracias a las imágenes termográficas se determina que el nivel de restauración del elemento es completo, lo que se ve corroborado por la información obtenida sobre el derrumbe en la linterna de la cúpula original en 1947, que

ocasionó daños en distintos elementos y motivó una reconstrucción total de la cúpula con dos hojas de rasilla, generando un perfil semicircular y sin linterna.

Tras descartar esta suposición, la toma de datos *in situ* proporcionó una evidencia de la no originalidad de la citada cúpula en Crevillente, ya que la flecha interior (3,24 m) es la mitad del diámetro, dando lugar a un perfil interior semiesférico (flecha/diámetro = 0,5) distinto al característico de los cruces de la zona, donde predomina mayoritariamente el perfil peraltado. Por último, la consulta de fuentes escritas sobre el templo y el análisis de los datos obtenidos *in situ* confirmaron que la cúpula fue originariamente construida con perfil peraltado y linterna, derrumbándose a principios del siglo XX y restaurándose posteriormente con ladrillo hueco, generando un nuevo perfil semicircular.

En definitiva, y teniendo en cuenta estas consideraciones, es posible concluir que las líneas concéntricas de menor temperatura marcadas en la termografía coinciden con los caballetes de teja existentes en la cubierta de la cúpula, es decir, se corresponden con una cúpula construida con ladrillo hueco (ya que muestra una menor densidad que una construida con ladrillo macizo) en la que se aprecian los caballetes a su través. Cabe destacar que, en la mayoría de las termografías realizadas en los templos del presente estudio, no se detectan los caballetes de la cubierta, pudiendo concluirse que son originales (o intervenidas puntualmente) y están construidas con ladrillo macizo.

Figura 2. Cúpula de crucero en la Iglesia de San Felipe Neri en Crevillente. Imagen izquierda. Vista exterior de la cúpula. Imagen central. Vista interior de la cúpula. Imagen derecha. Termografía de la cúpula de crucero con identificación de temperaturas destacadas T^a 1 (17,7 °C), T^a 2 (18,4 °C) y T^a 3 (17,7 °C). (Fuente propia).

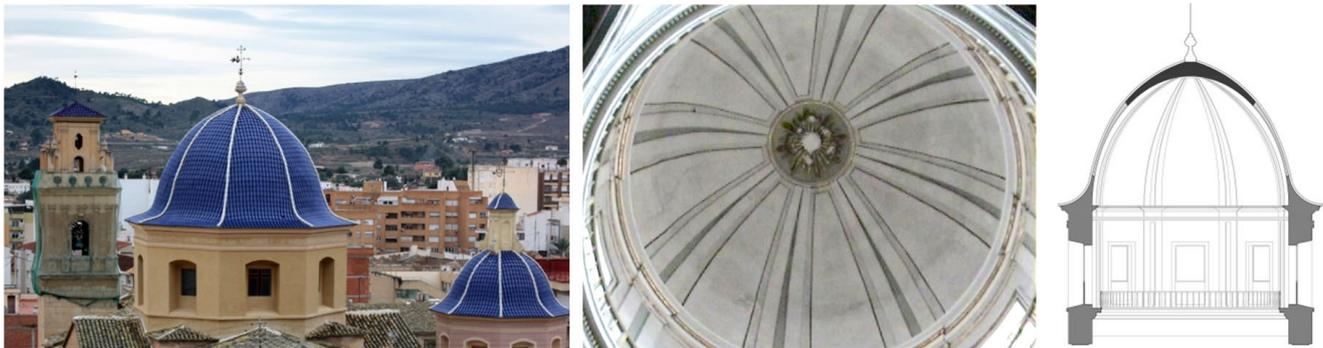
Dicho fenómeno es debido a que las cúpulas estudiadas presentan un contorno interno diferente al externo (correspondiente a perfiles apuntados), con peralte exterior mayor que el interior; esto se traduce en una variación del espesor en la cáscara (diferentes densidades) que se ve reflejada en zonas de mayor y menor transmisión de temperatura en las termografías, como en el caso concreto de la Iglesia de San Juan Bautista en Monóvar (s. XVIII) (Figuras 3 y 4).

Figura 3. Cúpula de crucero en la Iglesia de San Juan Bautista en Monóvar. Imagen izquierda. Vista exterior de la cúpula. Imagen central. Vista interior de la cúpula. Imagen derecha. Sección donde se identifica la diferencia de perfiles interior y exterior en la cúpula peraltada. (Fuente propia).

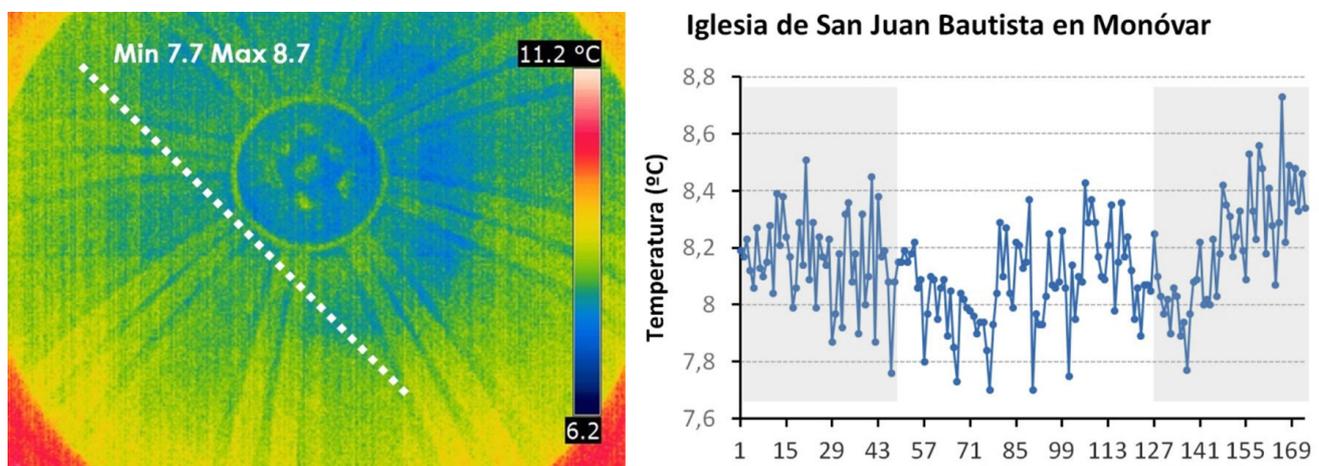
Así, en la representación gráfica de la temperatura en distintos puntos de la citada cúpula de Monóvar (Figura 4) siguiendo una línea diagonal, se obtiene una parte central con menor transmisión de temperatura (7,7 °C) respecto a los extremos (8,7 °C). Dichos valores se corresponden con la diferencia de espesor en la cúpula, mayor en la fábrica de la zona más alta de la cúpula (temperaturas más bajas) y menor en la fábrica

coincidiendo con los 2/3 inferiores (temperaturas más altas). La gráfica muestra una distribución en U donde los extremos sombreados en azul (correspondientes con la parte inferior de la cúpula) presentan una mayor transmisión de calor mientras que la parte central (correspondiente con la zona superior de la cúpula) muestra menor transmisión de calor; lo que confirma la diferencia entre el peralte interior y exterior existente.

Figura 4. Imagen izquierda. Termografía de la cúpula de crucero en la Iglesia de San Juan Bautista en Monóvar con identificación de temperatura mínima (7,7 °C) y máxima (8,7 °C). Imagen derecha. Gráfica de distribución de temperaturas en la citada cúpula. (Fuente propia).

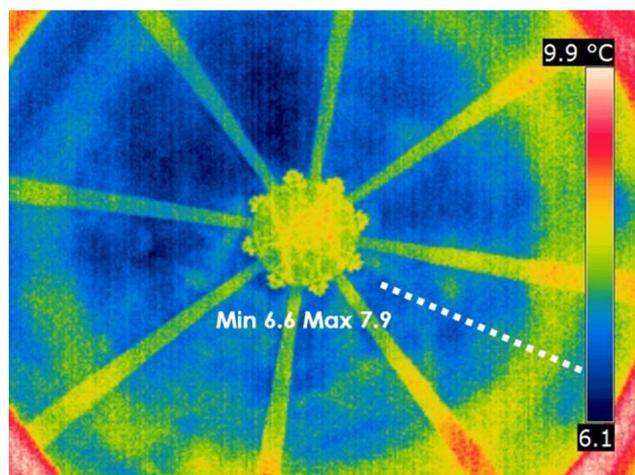
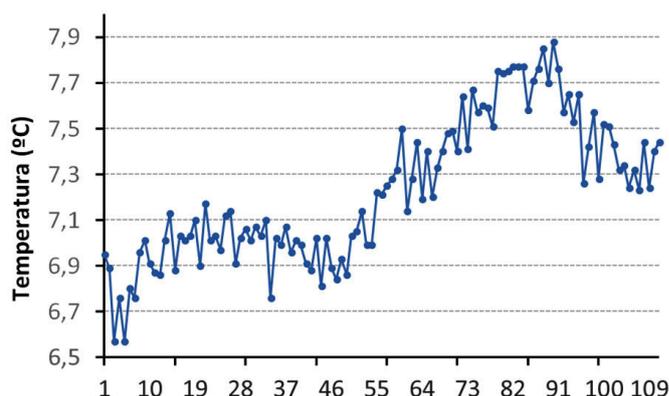
Iglesia de la Virgen de los Dolores en Dolores

Figura 5. Imagen izquierda. Termografía de la cúpula de crucero en la Iglesia de la Virgen de los Dolores en el municipio de Dolores con identificación de temperatura mínima (6,6 °C) y máxima (7,9 °C). Imagen derecha. Gráfica de distribución de temperaturas en la citada cúpula. (Fuente propia).*

* Para la elaboración de la gráfica se ha evitado referenciar el punto central (pináculo) ya que, al elevarse sobre la cúpula y poseer una mayor superficie expuesta al sol, la incidencia directa en ese elemento es muy elevada, generando una mayor transmisión de temperatura.

En dichos casos, en las termografías obtenidas se observa la existencia de distintas zonas claramente identificadas en función del espesor de cada elemento. De esta forma, en la Figura 6 se aprecia cómo el arranque y la terminación de la cúpula presentan temperaturas más frías (menor transmisión de temperatura) correspondientes con un mayor espesor en las zonas de relleno, asegurando la evacuación del agua en la cubierta; por otra parte, la zona central aparece más caliente (mayor transmisión de temperatura) correspondiendo con un menor espesor donde no existen rellenos y la teja está próxima a la cáscara de ladrillo. La citada distribución de espesores corresponde con el perfil contracurvo característico en las cúpulas de la provincia de Alicante: aumenta en su base y bien se maciza el arranque o bien se colocan lengüetas de ladrillo perpendiculares a la cúpula para facilitar la evacuación a los faldones inferiores lejos de la fábrica principal; en ambos casos la distribución de la imagen térmica es similar.

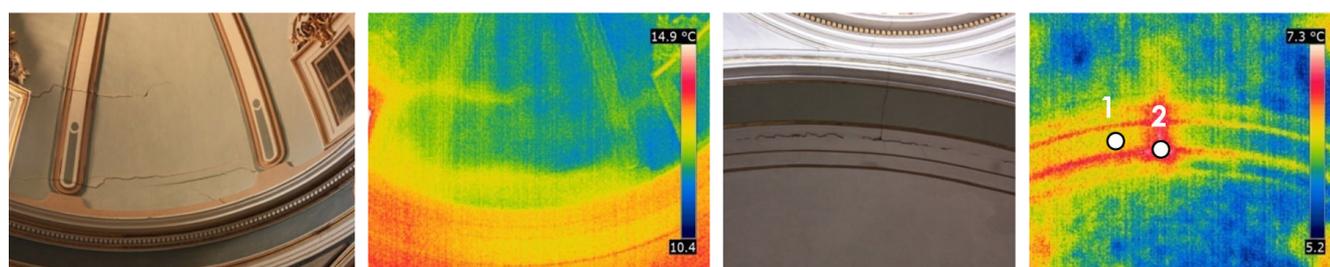
Un ejemplo destacable relacionado con este fenómeno es el caso del Santuario de la Virgen de Gracia en Biar (Figura 6), donde se aprecian grietas horizontales en la base de la cúpula coincidiendo con el principio y final de los huecos practicados en su cáscara (dintel y alféizar). Estas grietas son visibles tanto en las fotografías digitales como en las termografías, evidenciando la existencia de una discontinuidad significativa que provoca mayor transmisión de calor; si la discontinuidad no afectara a todo el espesor, no aparecería esa diferenciación de temperatura en la termografía.

Figura 6. Magnitud de las lesiones existentes en el Santuario de la Virgen de Gracia en Biar. Imagen primera. Grietas en la cúpula del santuario. Imagen segunda. Termografía de la cúpula con fisuras de importancia leve. Imagen tercera. Grietas en la clave de los arcos torales. Imagen cuarta. Termografía de los arcos torales con grietas de mayor importancia. (Fuente propia).

Sin embargo, en las inspecciones visuales y las fotografías obtenidas del citado santuario no sólo se observan grietas en la cúpula, sino también otros daños en sus elementos de sustento (por ejemplo en la clave de los arcos torales), construidos también con ladrillo. Así, y aunque en la fotografía digital se aprecie una fisura de poca magnitud, esta lesión se ve acentuada en la termografía, marcándose de manera considerable al existir una diferencia de temperatura de más de 1 °C entre la fisura y la inmediatez del arco; una diferencia que denota cómo dicha discontinuidad afecta a toda la dimensión del elemento.

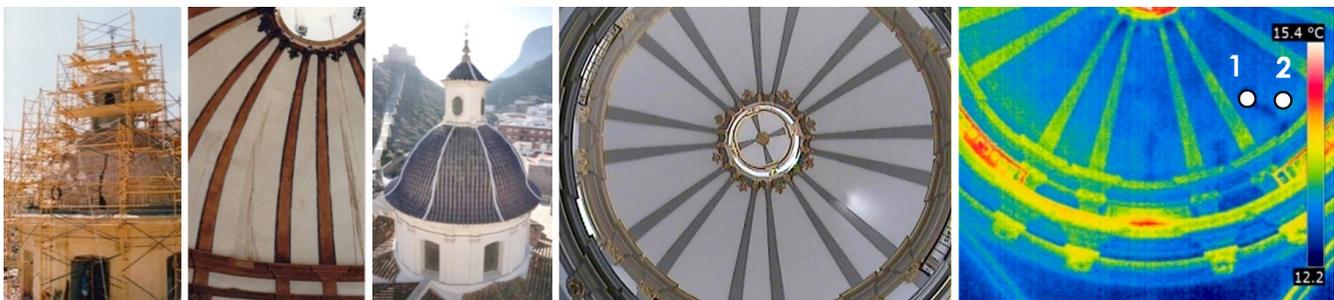
La Iglesia de San Juan Bautista de Cox (s. XVIII) es un ejemplo de este último caso ya que, mientras en la inspección visual y las fotografías digitales de la cúpula no se detectan fisuras,

en las termografías sí aparecen registradas ciertas discontinuidades (Figura 7). Así, se distinguen unas zonas en sentido radial con menor transmisión de temperatura que se corresponden con la existencia previa de fisuras en la cúpula, apareciendo dos densidades distintas y, por tanto, dos transmisiones de calor diferentes. Esta distribución térmica indica que la cúpula ha sido restaurada, a posteriori, con un material de construcción distinto al original.

Tras el estudio específico de documentación complementaria a las imágenes termográficas (15) se ha constatado la existencia de una importante rehabilitación en los años 90 de la iglesia de Cox para reparar las graves grietas meridianas presentes en la cúpula, derivadas de movimientos en sus estribos durante el terremoto de 1829 en la zona. En este caso, la existencia de linterna en el templo provocó que las grietas llegaran prácticamente hasta el arranque de la cúpula, haciendo imprescindible una consolidación estructural del elemento. Así, en primer lugar las grietas principales fueron rellenadas con mortero de reparación; posteriormente se ubicó, en el trasdos de la cúpula, una nueva cáscara de hormigón armado de unos 10 cm de espesor con armadura de reparto. Teniendo en cuenta estas consideraciones, es importante destacar las principales diferencias existentes entre las situaciones de las Figuras 7 y 8 ya que, mientras en la primera de ellas las fisuras aparecen a mayor temperatura que el resto de la cúpula (indicando que la intervención ha sido efectuada únicamente a nivel superficial), en la segunda las grietas aparecen a menor temperatura que el resto de la cúpula (al estar rellenas con mortero reparador de una densidad diferente a la del propio ladrillo).

Figura 7. Imágenes de la Iglesia de San Juan Bautista de Cox en distintas épocas. Imagen primera. Grietas en la cúpula de la iglesia en el año 1990. Imagen segunda. Grietas de la citada cúpula tras la primera fase de restauración en los años 90. Imagen tercera. Vista exterior de la cúpula actual. Imagen cuarta. Vista interior de la cúpula actual. Imagen quinta. Termografía de la cúpula con identificación de temperaturas destacadas T^a_1 (12,7 °C) y T^a_2 (13,2 °C). (Fuente imagen primera y segunda: Archivo Parroquial de San Juan Bautista de Cox. Fuente imagen tercera, cuarta y quinta: propia).

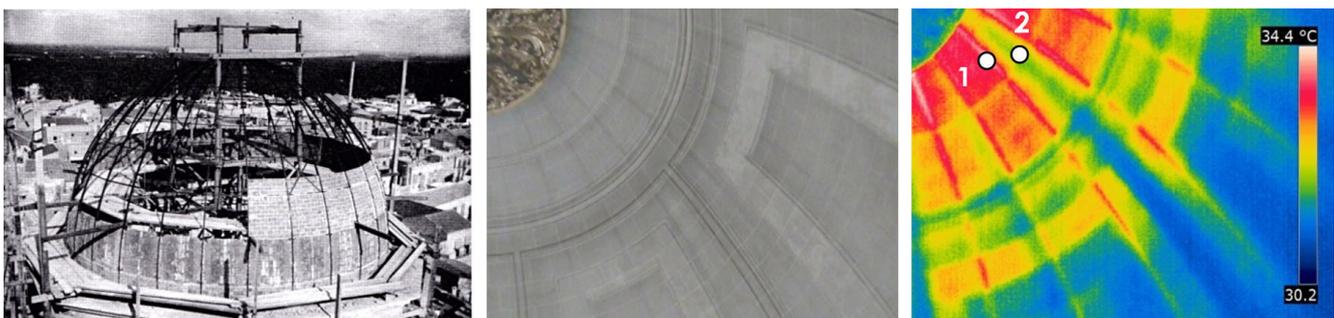
Figura 8. Imágenes de la Iglesia de Santa María de Elche. Imagen izquierda. Estructura metálica base para soportar la cúpula de ladrillo. Imagen central. Vista interior de la cúpula. Imagen derecha. Termografía de la cúpula con identificación de temperaturas destacadas T^a_1 (34,0 °C) y T^a_2 (32,0 °C). (Fuente imagen izquierda: García Navarro *et al.* (13), p. 82. Fuente imagen central y derecha: propia).

Por todo ello, y tras la consulta bibliográfica, se comprobaba como desde 1745 existían distintos estudios oficiales que resaltaban el mal estado de conservación del templo (arcos, bóvedas y cúpulas estaban dañados) e incidían en la necesidad de intervención; aunque no es hasta principios del siglo XIX cuando se lleva a cabo una importante restauración, principalmente en la cúpula. Así, la cúpula original de piedra fue sustituida por una nueva de ladrillo en 1905 (Figura 8), solucionando los problemas que su empuje había producido sobre los elementos de sustento mediante el empleo de una armadura de hierro formada por 28 meridianos y 10 paralelos (14,54 m de diámetro) cubierta con cuatro capas de rasilla (10 cm de espesor aproximado) y 5.360 tejas planas; dando como resultado una nueva cúpula ligerísima, muy sólida y de aspecto similar a la antigua (16). Dicha estructura metálica auxiliar en forma de jaula semiesférica, soporte para las distintas capas de rasilla que componen la cubierta, se aprecia perfectamente en las termografías obtenidas al existir una discontinuidad entre los materiales utilizados, mostrando que dicha cúpula no es en absoluto original sino que se encuentra restaurada por completo. Además, en las imágenes digitales también se aprecia a simple vista la citada estructura metálica ubicada en el interior de la cúpula, al estar recubierta únicamente por una capa interior de acabado de yeso imitando las molduras de piedra de la cúpula original.
