perforación y revestimiento de galerías

consideraciones sobre las dificultades más caracterizadas en esta clase de trabajos

GEORGES VIÉ, ingeniero

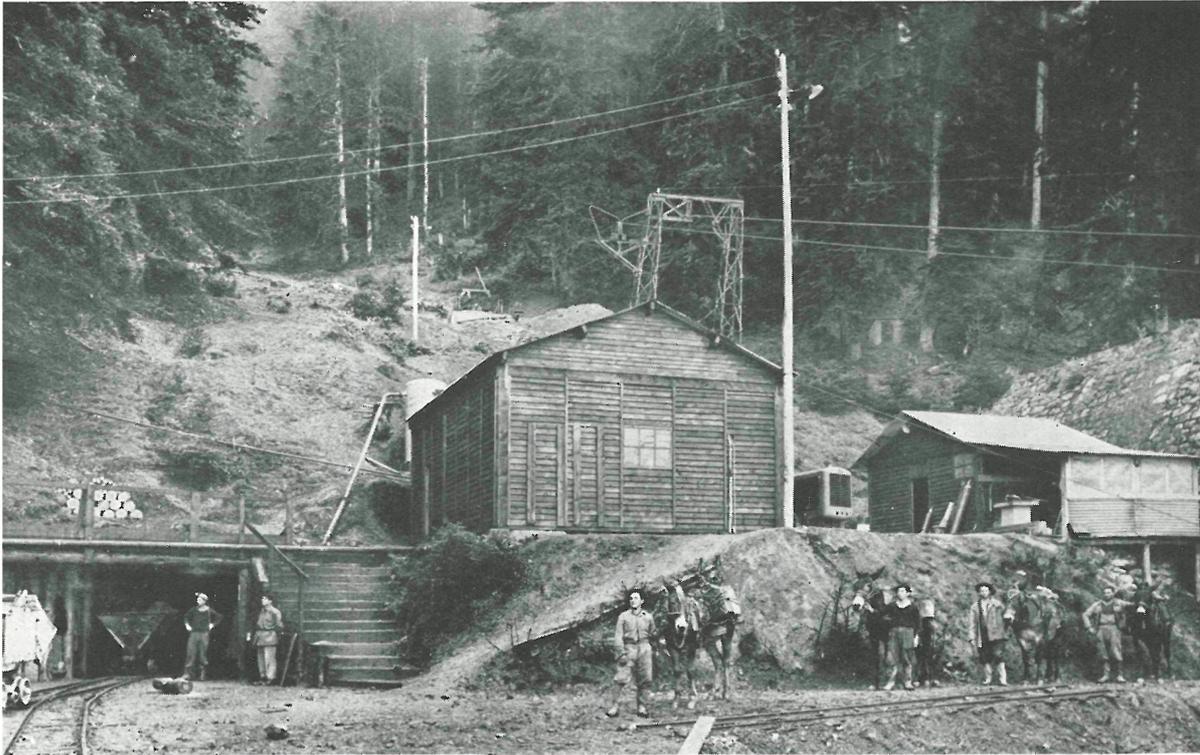
Aspecto de la salida de la galería en su extremidad de aguas abajo.

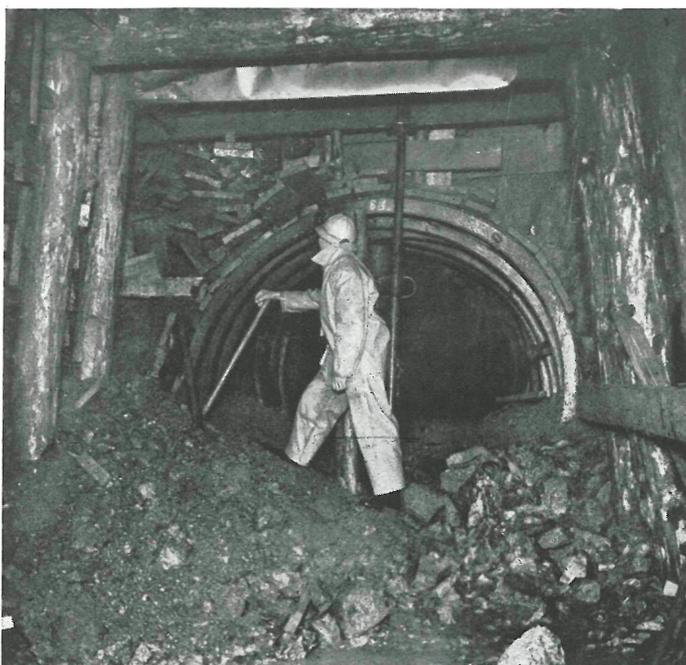
Ensanchamiento de la guía de cuadros metálicos a una sección mayor, entibada con marcos de madera.

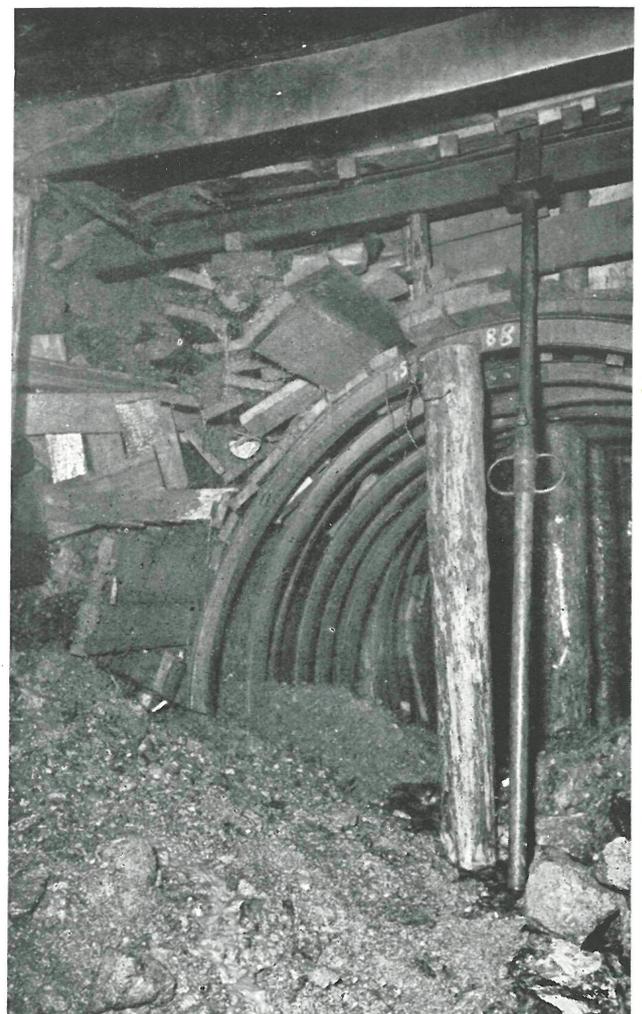
El empuje en el techo sobre los cuadros metálicos fué tan fuerte que tuvieron que apuntalarse.

En una zona muy acuifera, los cuadros metálicos cedían mucho en corona, por lo que se tuvieron que apuntalar y volver a ensanchar la sección, entibando esta vez con cuadros trapezoidales de madera. En esta zona el agua aparecía a presión, no ya en el techo, sino en solera también, teniendo que hacer frente a labores difíciles y penosas con una sucesión casi continua de hundimientos y obligando a proceder al hormigonado de esta zona inmediatamente después de haberla pasado. Estas dificultades se hicieron sentir en otra parte del trazado que atraviesa esquistos pizarrosos y calizas, donde también hubo que hormigonar rápidamente para mayor seguridad.

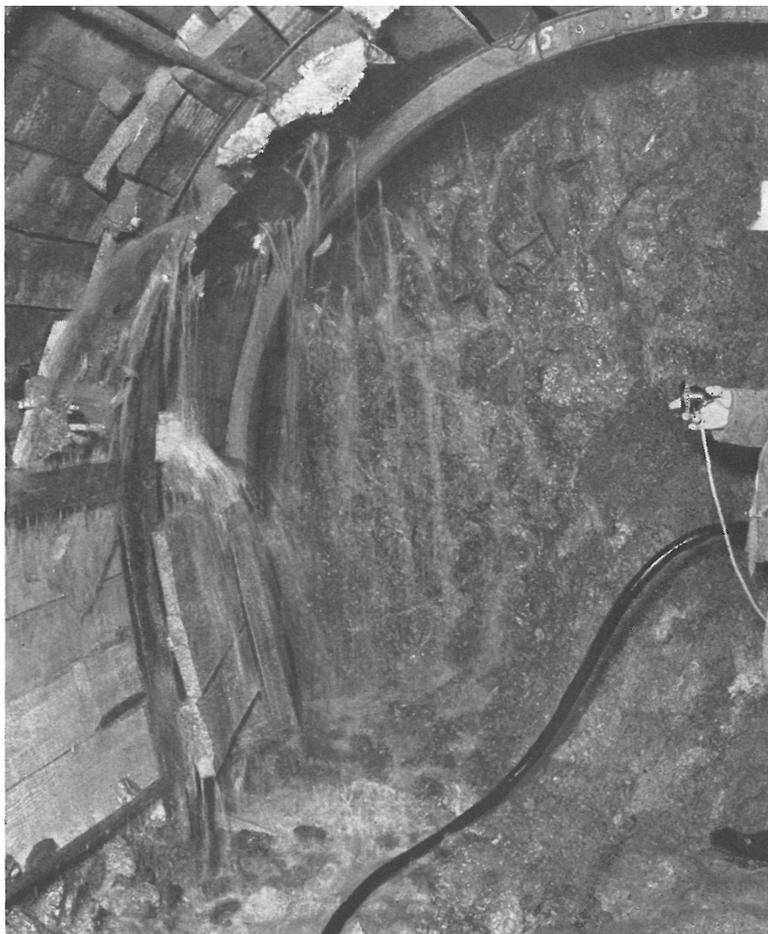
Una de las grandes dificultades de la perforación consistió en la presencia de fuertes avenidas de agua.

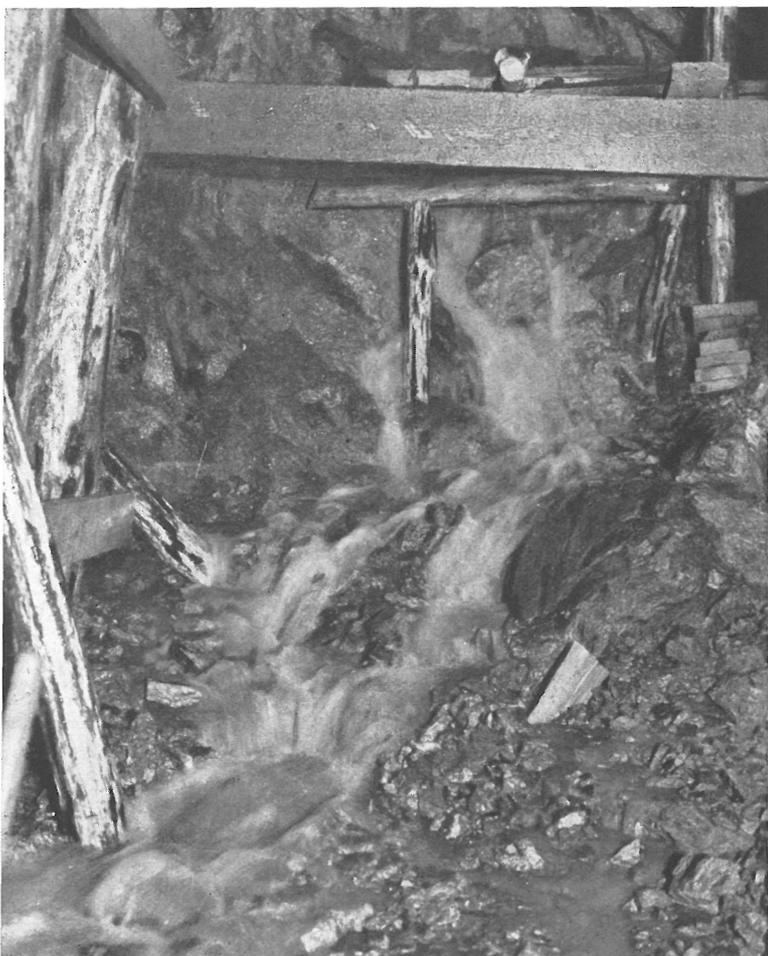
Uno de los hundimientos de la zona correspondiente al paso de la morena, agravado por la gran avenida de aguas.

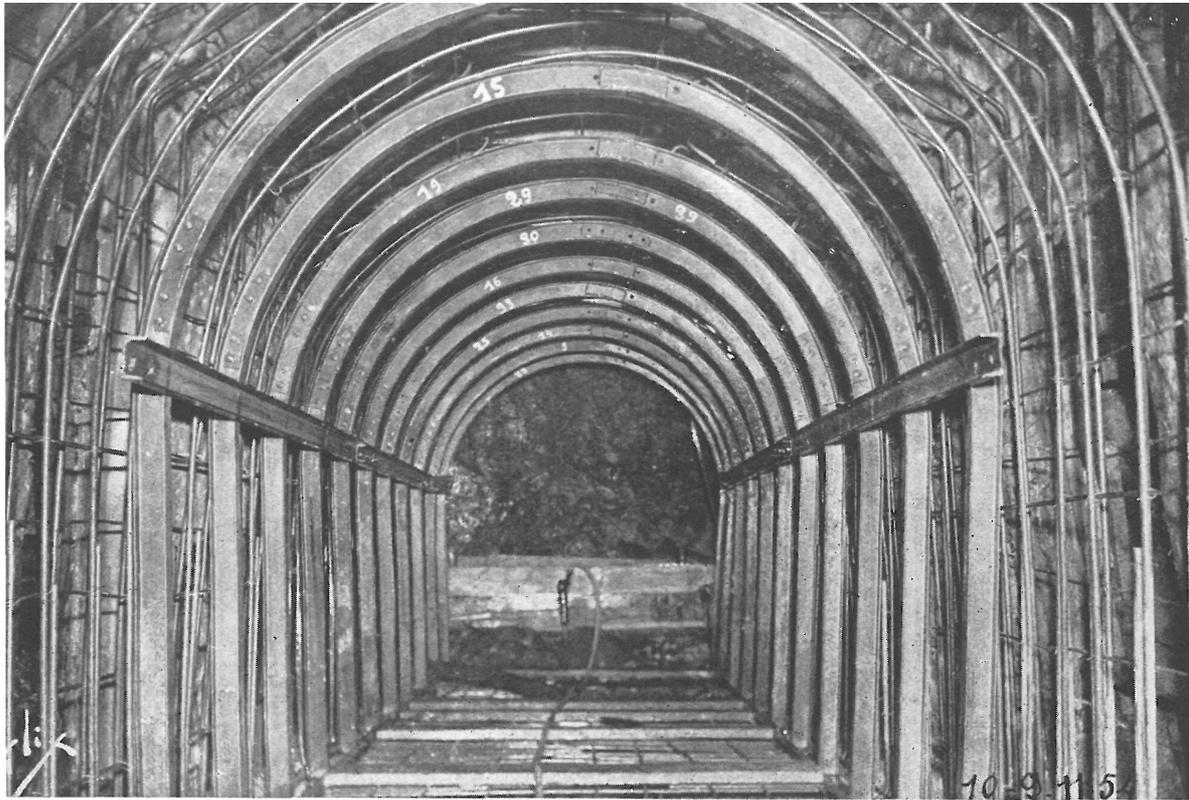
Un trozo de galería con las armaduras colocadas, en espera de ser hormigonado.

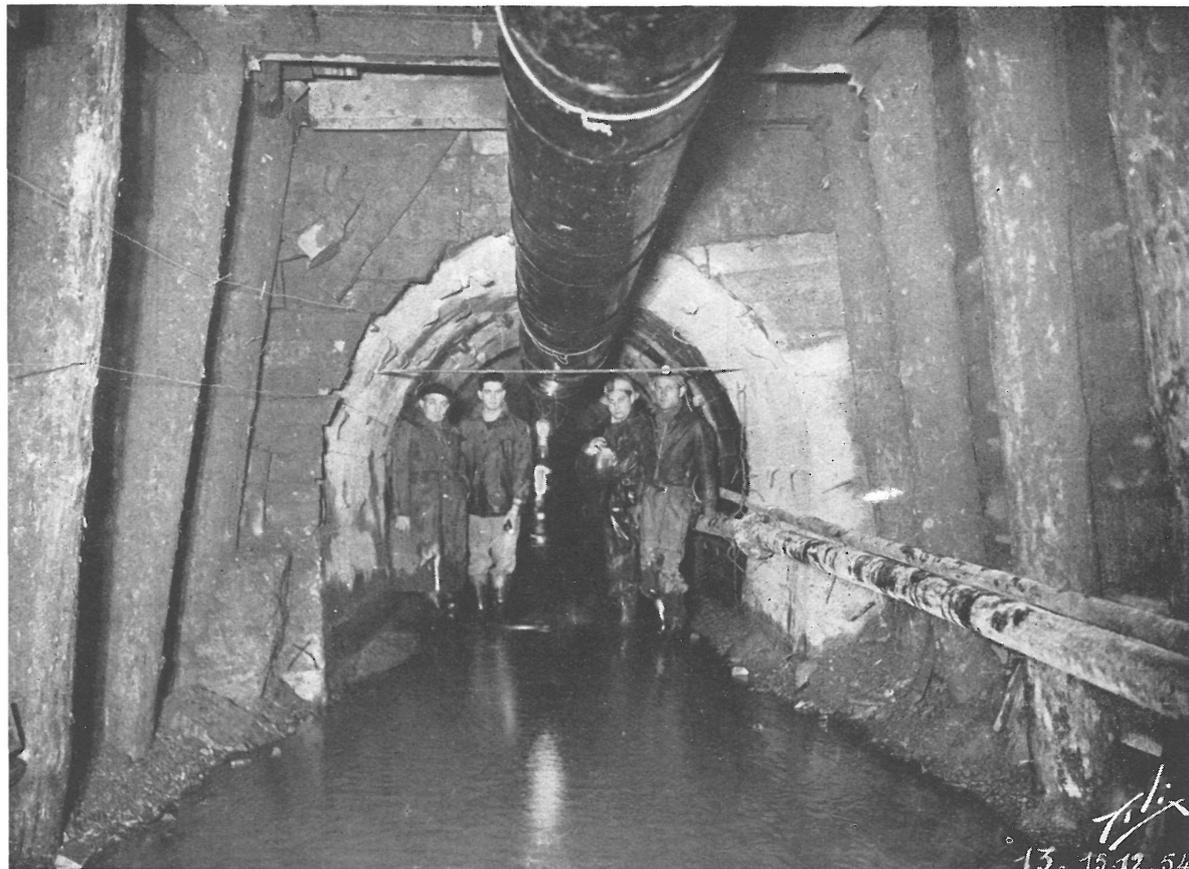
Parte de galería hormigonada para mayor seguridad, entibación con cuadros de madera y aspecto del volumen de agua de infiltración.
