Estudio del estado de conservación de las yeserías del Oratorio de la Madraza de Granada. Identificación, evaluación y análisis

Study of the conservation status of the plasterwork of the Oratory of the Madrasah of Granada. Identification, evaluation and analysis

J. Ramos Molina (*), J. A. Durán Suárez (**), E. Sebastián Pardo (***), M.^a P. Sáez Pérez (****)

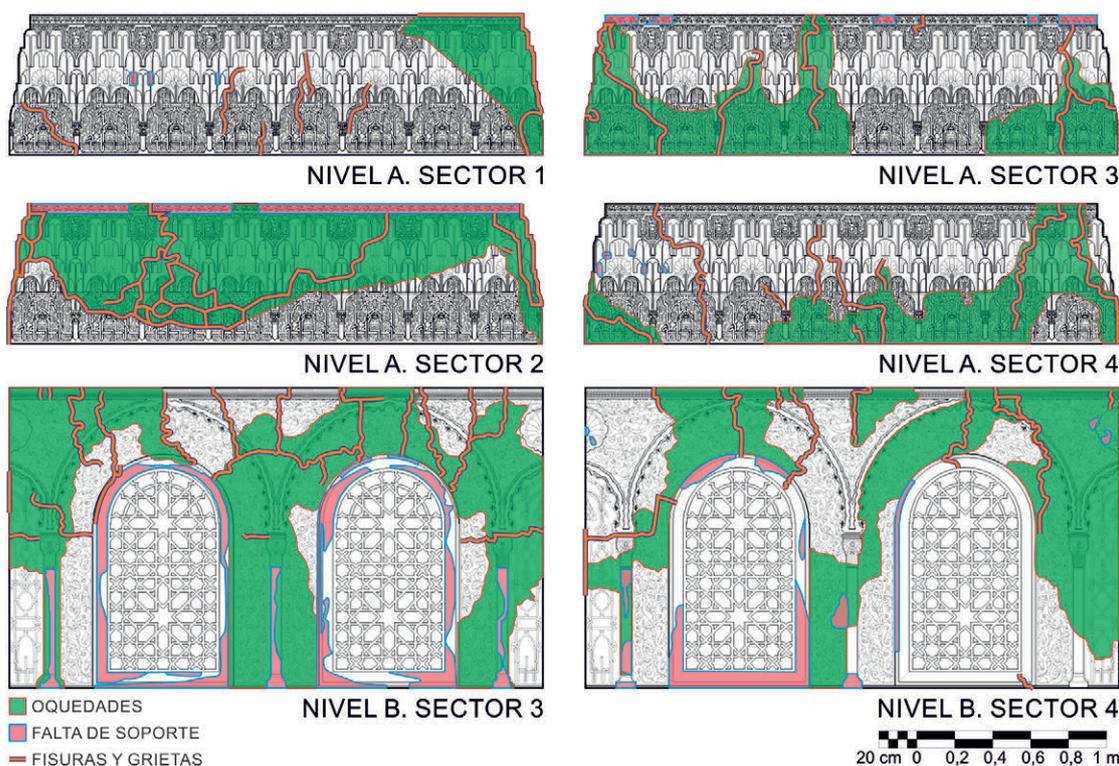
Figura 4. Ejemplo del levantamiento gráfico realizado en diferentes niveles y sectores con especificación de los deterioros correspondientes.

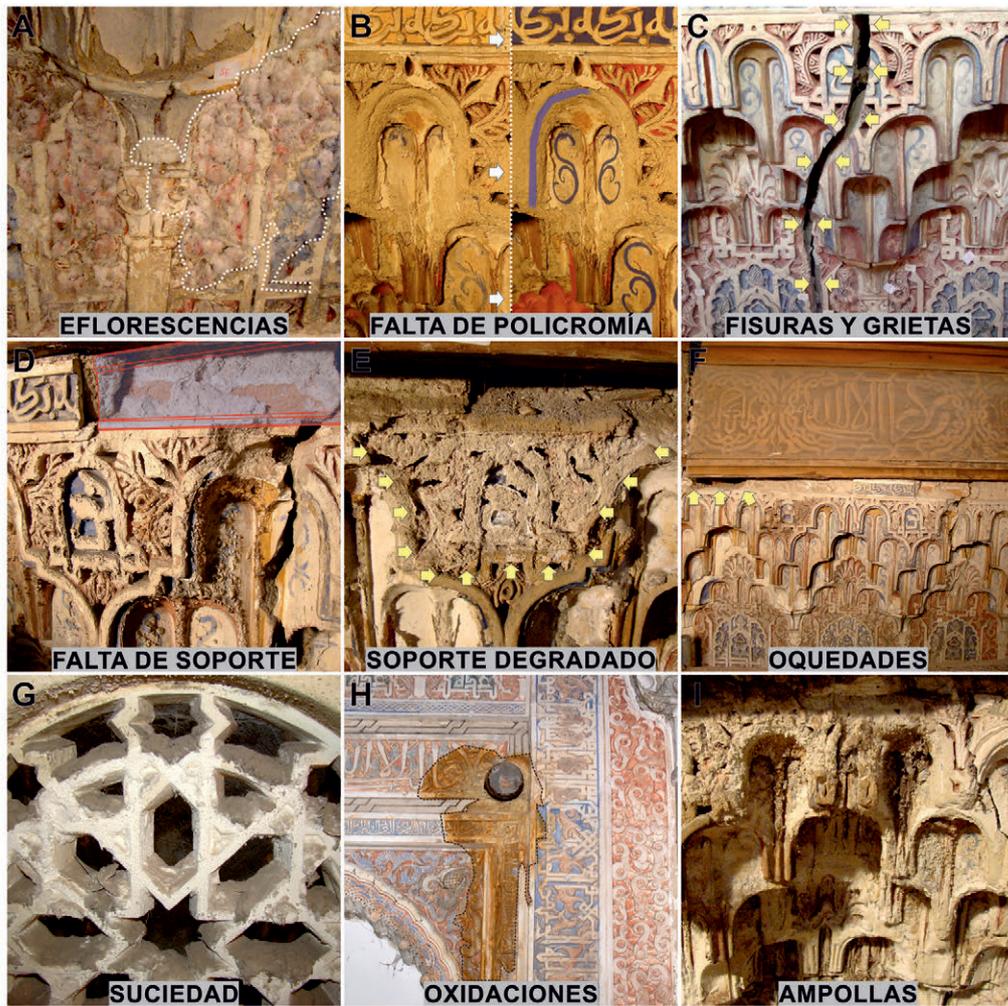
Este tipo de deterioro, ilustrado en la Figura 5 (a, b, c, d, e, f) incluye fenómenos tales como fracturas (fisuras), falta de soporte y oquedades, en definitiva todas las formas de pérdida de material observadas (fisuras, oquedades, pérdida de soporte...), algunos derivados de la naturaleza del propio material.

Figura 5. Deterioros Tipo 1 (a, b, c, d, e y f) y Deterioros Tipo 2 (g, h, i). [Fuente propia].

En este grupo se han incluido aquellos deterioros que no producen pérdida de material pero que pueden acelerar otras alteraciones Figura 5 (g, h, i).

Algunas intervenciones de restauración incorrectas destacan por su tosquedad y falta de pericia. Tal es el caso de las reintegraciones de soportes realizadas en algunos mocárabes esquineros o paños de yeserías, las cuales incorporan masillas de yeso que ocultan parte de los yesos tallados originales, además de no reproducir determinadas líneas maestras del diseño de los mismos. Se han observado firmas y grafiti de intervenciones restauradoras anteriores que alteran en cierta medida el soporte original.

Se constatan zonas de ampollas (Figura 5 i), levantamientos y ennegrecimientos de las policromías, soportes de yeso y enjalbegados en las zonas altas de las yeserías provocadas por el incendio que arrasó la armadura original durante el siglo XIX (28).

cuales producen manchas de fuerte coloración pardo-rojiza al soporte decorado de yeso (Figura 5 h).

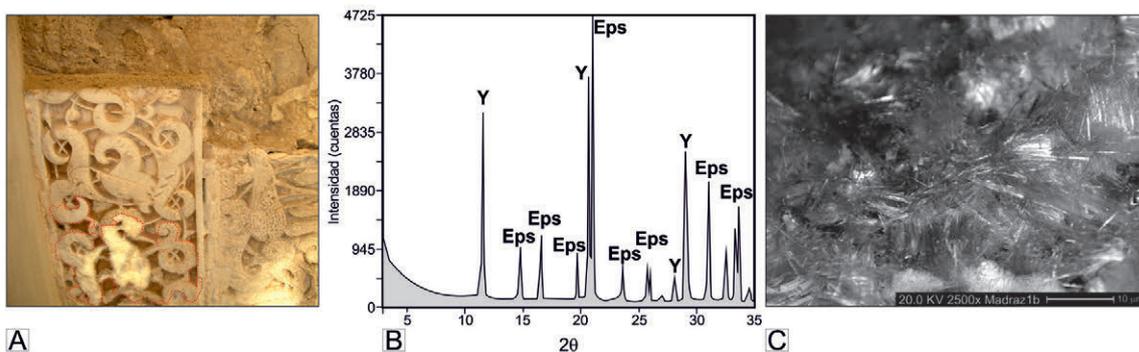
Junto con la presencia de manchas blanquecinas en la superficie, característica de las eflorescencias, se detectan áreas disgregadas y descohesionadas en los soportes, con extensión y profundidades considerables por la presencia de subeflorescencias. Tanto la composición del soporte (yeso y otros aditivos) como algunos materiales de reparación empleados (yesos, morteros bastardos y cemento tipo portland) son los causantes de la aparición de sales de hemidrita, epsomita y carbonato cálcico (Figura 6).

Figura 6. (a) Detalle de eflorescencias; (b) DRX de las eflorescencias, donde destaca la epsomita mayoritaria (Eps) junto al yeso (Y); (c) Macrofotografía SEM de la epsomita de las yeserías. [Fuente propia].

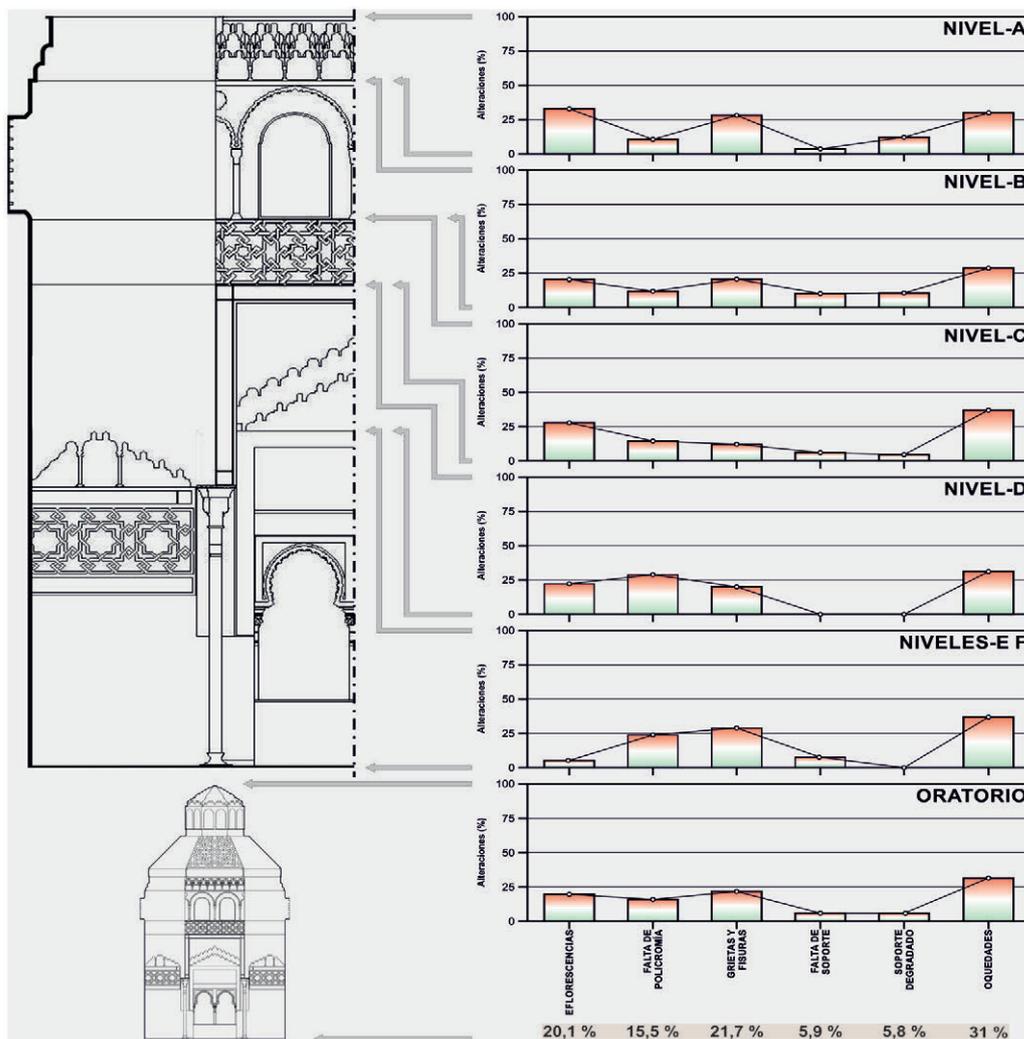
Los deterioros más representativos (> 20%) de mayor a menor intensidad han sido las oquedades, fisuras y eflorescencias, que se reconocen en toda la estancia, aunque como se muestra en la Figura 7 perfectamente localizados.

Figura 7. Representación gráfica del estado de deterioros Tipo 1 localizados en el oratorio y sus diferentes niveles (A, B, C, D, E-F).

Por sectores el más afectado es el sector 6, seguido del 7, el 3 y el 2, ubicados de forma consecutiva dos a dos en la diagonal de la estancia. Por último, para los niveles se destaca tras su evaluación la máxima alteración en los niveles A y B, respectivamente siendo señalados también los niveles C y E-F como afectados en porcentaje elevado.

Conocida la relación que las zonas más afectadas tienen con el resto del edificio, se constata la implicación que para las zonas altas tiene la amalgama de soluciones constructivas de la cubierta (situadas a cota superior) tanto de las estancias colindantes como de los edificios medianeros que delimitan el oratorio y las filtraciones por percolación que han favorecido de forma indiscriminada la filtración de agua y como consecuencia las alteraciones conocidas.
