Evaluación resistográfica en elementos de maderas desfibradas de la torre de lixiviación de la oficina salitrera Santa Laura en Chile. Patrimonio de la Humanidad

Resistographic evaluation on defibred wood elements of the leaching tower at the Santa Laura saltpeter works in Chile. A world heritage site

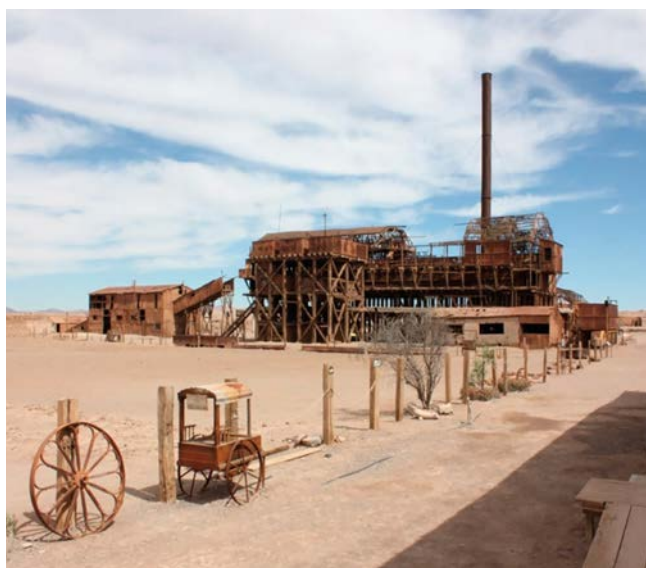
El edificio da cuenta de una serie de daños que han sido estudiados y documentados siendo el deterioro por desfibrado, que produce una disminución del espesor de los elementos de madera, el más extenso (4) (5) (6). El desfibrado es un deterioro de carácter abiótico (7). La presencia de este fenómeno es el resultado de la acción de sales que al difundir y acumularse en el interior del material promovería la aparición de microgrietas en la pared celular y, posteriormente, la degradación de la lignina produciendo la separación de sus traqueidas (8). Para el caso de la torre de lixiviación de Santa Laura la ocurrencia de una niebla costera muy densa y un elevado ambiente salino promoverían las condiciones para su desarrollo (9) (10).

Figura 1. Torre de lixiviación de la oficina salitrera Santa Laura.
