EL EDIFICIO BOTINES DE LEÓN. CÓMO SE HIZO

(THE BUILDING OF THE BOTINES BUILDING IN LEÓN)

Albert Casals Balagué, José Luis González Moreno-Navarro, Arquitectos

109-14

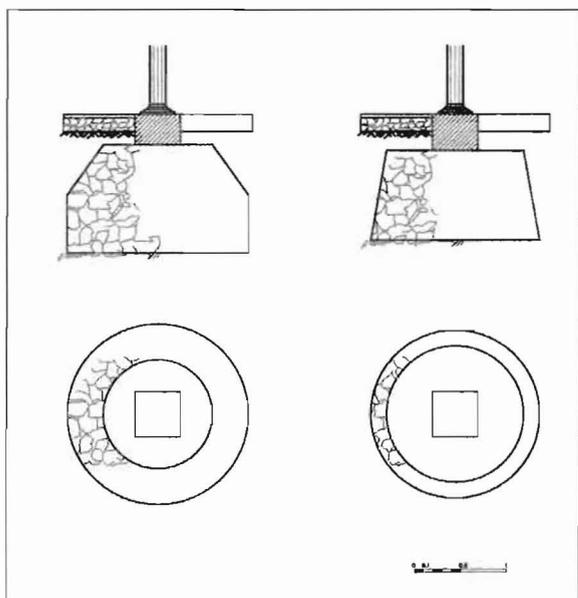
Al contrario de lo que se afirma absurdamente y sin ninguna documentación en una reciente monografía,⁴ en absoluto las zapatas tenían ¡forma de bulbo de presiones!. Para los pilares de fundición se conformaron con un macizo de mampostería de 2 m de diámetro y una altura de 1,2 m coronada con un dado de 0,6 de lado de piedra calcárea (Figura 5). Las del muro perimetral se hicieron también de la manera más usual (Figura 6).

Figura 5.- Zapata para pilar de fundición.

conocía bien, las cargas no hubieran ejercido unas tensiones excesivas. En el caso de las zapatas aisladas, las tensiones que producían por el peso propio del edificio eran del orden de 1 kg-1,5 kg/cm², mientras que las que ejercían los pesados muros de fachada perimetrales alcanzaban los 2,5 kg/cm². Sin embargo, el informe geotécnico hecho en 1993 comunicó que el material de la cota en la que estaba asentada la cimentación estaba formado por rellenos antrópicos y fangos de tonalidad gris-negrucza, presentando, en general, una resistencia como máximo de 0,4 kg/cm².

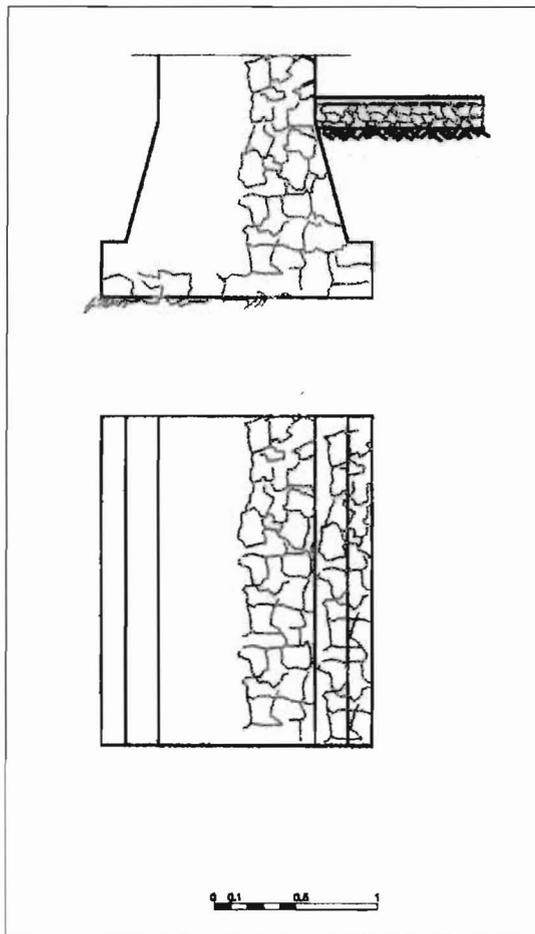
Figura 6.- Sección de la cimentación corrida de los muros de fachada.

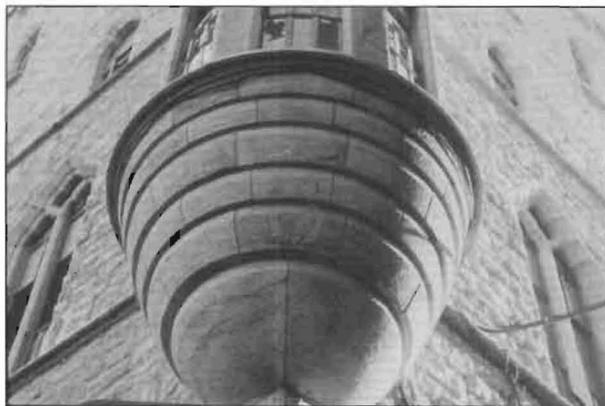
También Martinell transcribió que, según le explicó Gaudí, cuando se colocaron las piedras en ménsula que debían dar soporte a los cuatro torreones, fue preciso apuntalarlas sobre el terreno de manera provisional hasta alcanzar el equilibrio mediante su empotramiento en el muro. Una vez la masa del muro aportó la carga equilibrante del momento de vuelco, se retiraron (Figura 7). Sin embargo, según el relato de Martinell, "puesto que el ambiente ya estaba preparado, la gente creyó que la casa ya estaba a punto de caerse y que tenían necesidad de apuntalarla. Incluso la chiquillería, al salir de la escuela cantaba: «La Casa de los Botines se cae». Al parecer, estas circunstancias llegaron a constituir un estado de opinión, estimulado por los técnicos de la localidad. Gaudí resolvió la situación

Figura 7.- Ménsulas de piedra empotradas.

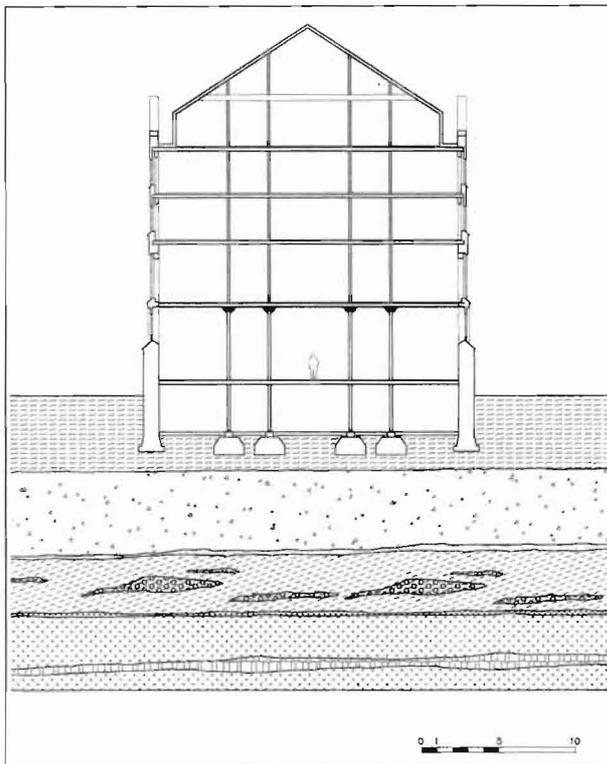
Por una vez, se puede asegurar sin caer en ningún tipo de exageración que Gaudí “se había pasado” y que los que tenían razón fueron los ingenieros de León. Los terrenos eran de muy ínfima calidad, aunque entre un metro y medio o dos más abajo se situaba un estrato más resistente (Figura 8). La justificación de la solución al problema que daba Martinell es muy peregrina. Que las cimentaciones debían tener más superficie era conocido desde Vitruvio. No hacía falta mirar ni la catedral ni una ruina romana para tener noticia de un procedimiento tan trivial para cualquier constructor.

Figura 8.- Conjunto edificio-cimentación-terreno.

del edificio donde el terreno estaba en las mismas condiciones originales que sobre el que se había asentado Botines. Sin embargo, el propio proceso de construcción del mismo, con un paulatino aumento homogéneo de las cargas al ir subiendo lentamente el edificio, había producido lo habitual en toda construcción histórica en las mismas condiciones: la presión ejercida por la zapata fue expulsando el agua intersticial del terreno bajo aquella hasta que éste pudo alcanzar un grado de consolidación justo para aguantar la carga final. Pero, claro, con un coeficiente de seguridad nulo. Los asentamientos diferenciales, no demasiado visibles pero existentes, fueron la consecuencia.

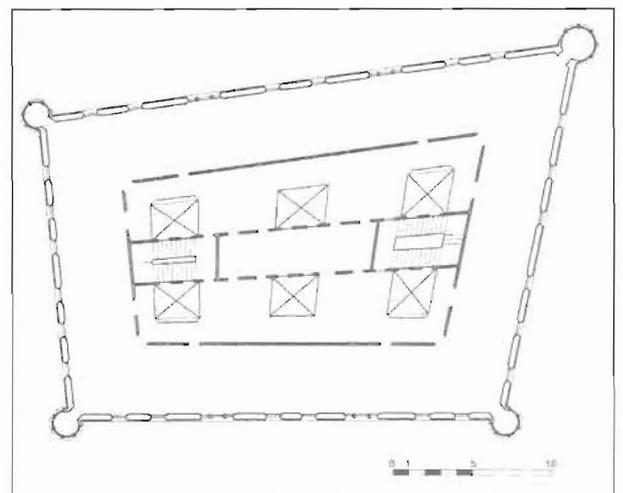
La crujía perimetral tenía una luz regular de 4,2 m, y albergaba salas y dormitorios; en las centrales se situaron los servicios, las escaleras, los patios y los pasillos (Figura 9). Hacer una crujía que aprovechara la capacidad portante de la fachada, tal como se venía haciendo desde siempre en Barcelona, era una solución lógica; lo que ya no lo fue tanto es el que esta crujía recorriera sin interrupción todo el perímetro. Las consecuencias eran claras: no

Figura 9.- Estructura de paredes sin apenas elementos de arriostramiento.

había ningún tipo de pared de arriostramiento entre las fachadas y las interiores. Además, el ingenioso distribuidor girado 45° impedía la traba entre las paredes interiores en las esquinas y, para acabar de complicar el panorama, las paredes de las fachadas, debido al acceso a los miradores, tenían muy mermada la posibilidad de trabarse entre sí. Además, la pared de ladrillo de la planta principal era la más cargada y la más afectada por un probable pandeo; debido a su altura, cercana a 4 m, tenía una esbeltez cercana al valor 30. Sin duda, una esbeltez desmesurada todavía mayor que la habitual en Barcelona, la cual dejaba asombrados a los arquitectos extranjeros seguidores de las fórmulas de Rondelet. El papel de los forjados, los seis patios de luces con paredes de entramado y la cubierta, todo resuelto en madera, fue decisivo para dotar de cierta rigidez al conjunto. Se puede decir, sin lugar a dudas, que, a sabiendas o no, Gaudí, para llevar a cabo su magnífica distribución, hizo caso omiso de los criterios más básicos de los sistemas portantes de paredes que seguían los constructores coetáneos.

El comportamiento durante los cien años que han durado las esbeltas paredes demuestra su capacidad frente a la acción gravitatoria, aunque también, en este caso, con un margen de seguridad nulo. Sin embargo, si se analiza el comportamiento del edificio frente a un terremoto no excesivamente intenso que, por supuesto, en León puede tener un período de retorno muy superior a los cien años, la valoración puede ser todavía peor. Las dos crujías largas sin paredes no sólo no rigidizan la pared interior sino tampoco la fachada que alcanza un valor enorme de esbeltez en planta (en general, en las valoraciones de la vulnerabilidad sísmica de los edificios, las máximas esbelteces en planta consideradas están alrededor de 30; en Botines, llegaba a 60).

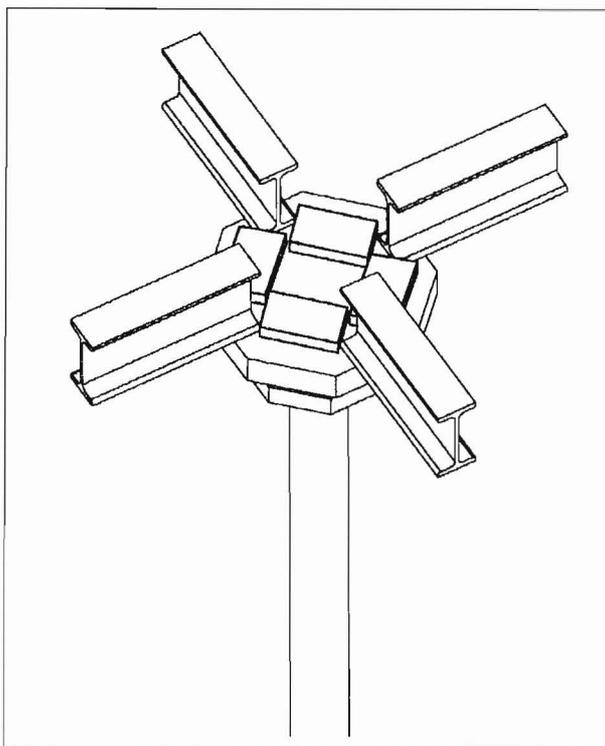
Para acabar la descripción de esta singular estructura, se ha de añadir que las paredes de ladrillo se apoyaron sobre perfiles de acero IPN 300, al igual que las bóvedas tabicadas del techo de la planta baja. Los perfiles confluían en grupos de cuatro sobre los capiteles de piedra situados sobre los pilares de fundación (Figura 10). Ahora bien, en el "nudo", los cuatro perfiles se apoyaban en los bordes de los capiteles con unos solapes del orden de unos 6 cm. El estudio resistente de la piedra había asignado una resistencia al esfuerzo cortante de alrededor de 40 kg/cm², valor que era prácticamente el que estaban produciendo sobre la piedra los perfiles cargados por las paredes de ladrillo. Una vez más, el coeficiente de seguridad se había agotado.

Figura 10.- Vista superior del capitel de piedra con los cuatro perfiles IPN.

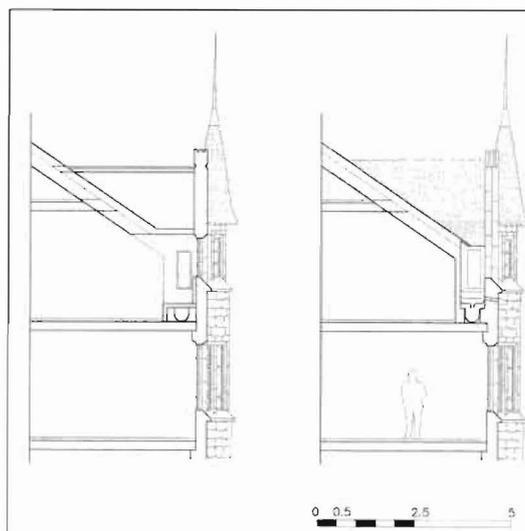
En la arquitectura culta o popular francesa, lo más común es que las buhardillas se retiren del plano de las fachadas, lo cual permite que discurra por delante de ellas un canalón que recoge el agua de todo el faldón, que la conduce a un bajante en el extremo. Sin embargo, la solución adoptada por Gaudí fue muy otra: los canalones atravesaban la parte inferior de las buhardillas y, en consecuencia, entraban y salían del espacio habitado totalmente ocultos desde la calle (Figura 11), justo encima del tercer piso y dentro de las habitaciones de los vecinos del cuarto.

Figura 11.- En la sección de la derecha del tramo entre buhardillas se sitúa la cubeta y el canalón; en la sección de la izquierda de la buhardilla se ve la repisa sobre el canalón.

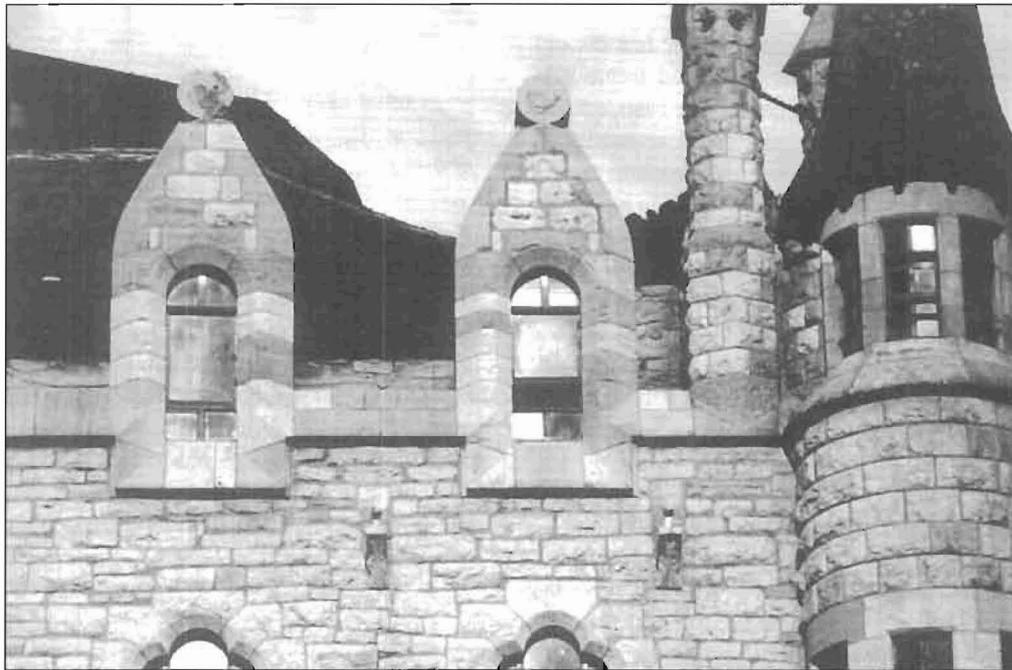
Sin duda, era una situación muy expuesta en el caso de un fuerte aguacero, para el que Gaudí diseñó una sorprendente solución: en el tramo entre dos buhardillas donde el agua podía verter directamente sobre el canalón, dispuso una cubeta de plomo con la función de regular del caudal, dándole al agujero de desagüe una dimensión reducida de mancha que, en el caso de una lluvia intensa, la cantidad de agua que llegara al canalón nunca fuera superior a la que era capaz de engullir. Para el agua sobrante dispuso un rebosadero dotado de una gárgola que la expulsaba hacia la fachada. Las huellas del escurrimiento sobre las piedras que hay debajo señalan que en más de una ocasión se ha dado ese rebosamiento (Figura 12).

Figura 12.- Gárgolas rebosadero de las cubetas de control de caudal.
