RESTAURACIÓN DE LA IGLESIA DE LA COLONIA GÜELL. LA CUBIERTA

(RESTORING THE COLONIA GÜELL CHURCH. THE ROOF)

José Luis González Moreno-Navarro, Antoni González Moreno-Navarro,
Albert Casals, Arquitectos. Autores del proyecto de restauración
de la nueva cubierta de la iglesia de la Colonia Güell

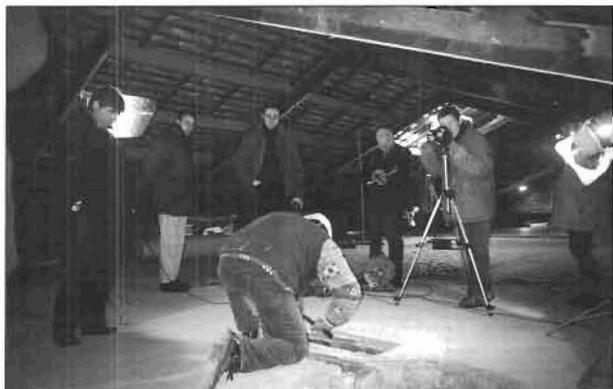
Prospección en la cubierta a la catalana de 1914, antes de desmontar la cubierta de fibrocemento (Foto: Arcadio Arribas, 26 de enero de 2000).

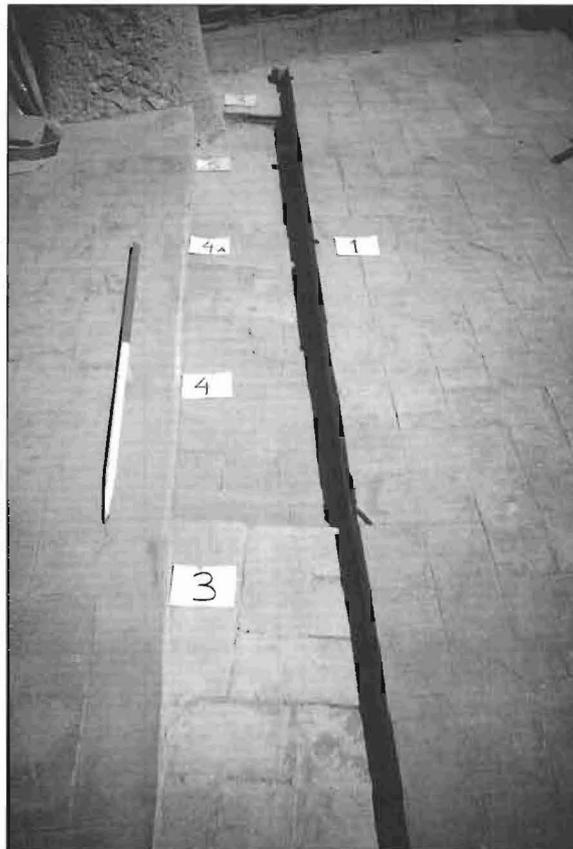
El desmontaje de los añadidos posteriores a 1915 se hizo con seguimiento arqueológico (Foto: Javier Fierro).

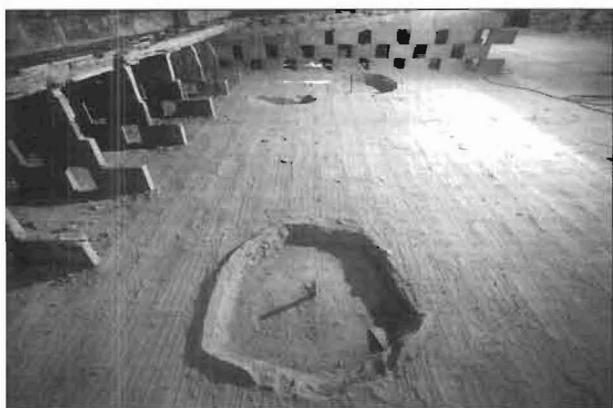
Reservas de las bases de los pilares superiores aparecidas al desmontar parte de la cubierta a la catalana (Foto: Jordi Isern, octubre de 1999).

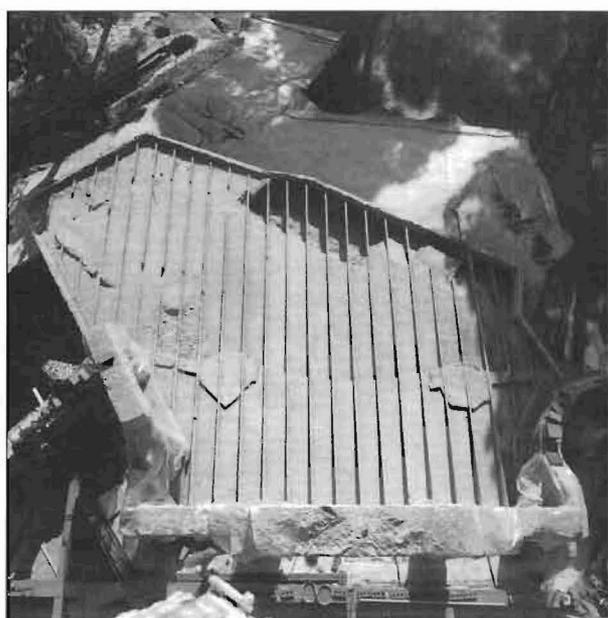
Plataforma superior del pórtico, después del desmontaje de los añadidos posteriores a 1915 y antes de desmontar los tabiquillos. Pueden verse las bases de los dos pilares del atrio de entrada a la nave superior que no llegaron a alzarse (Foto: Montserrat Baldomà, 6 de febrero de 2001).

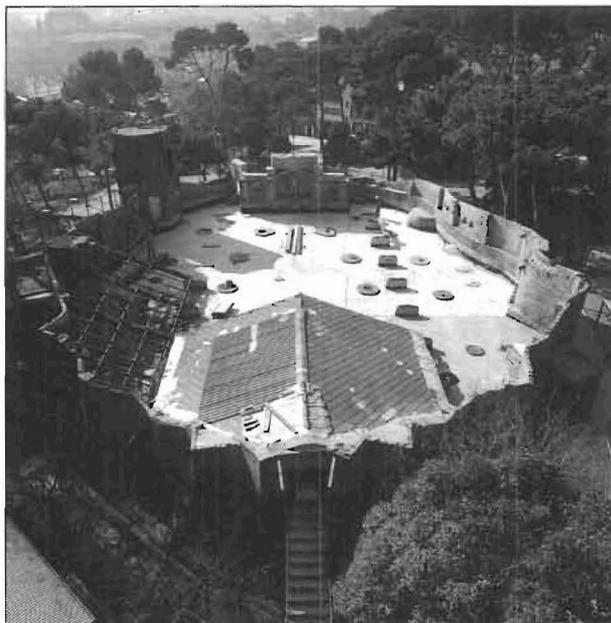
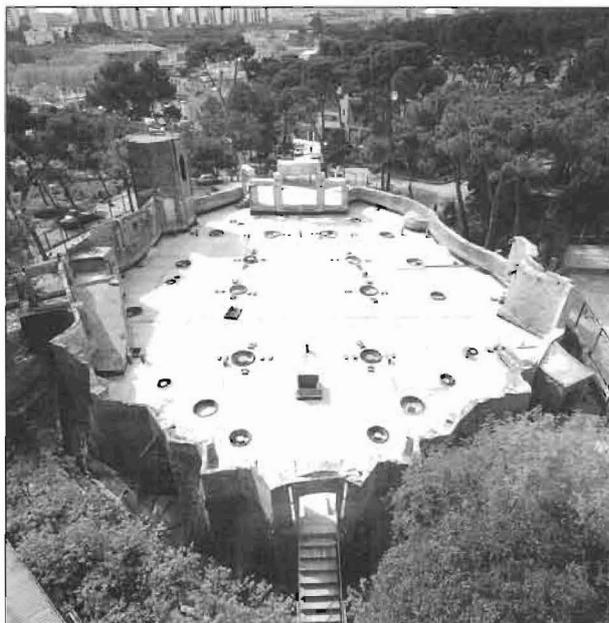
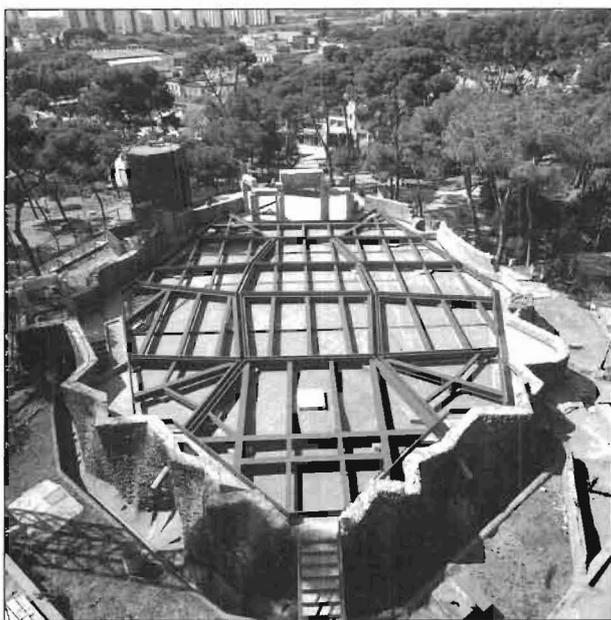
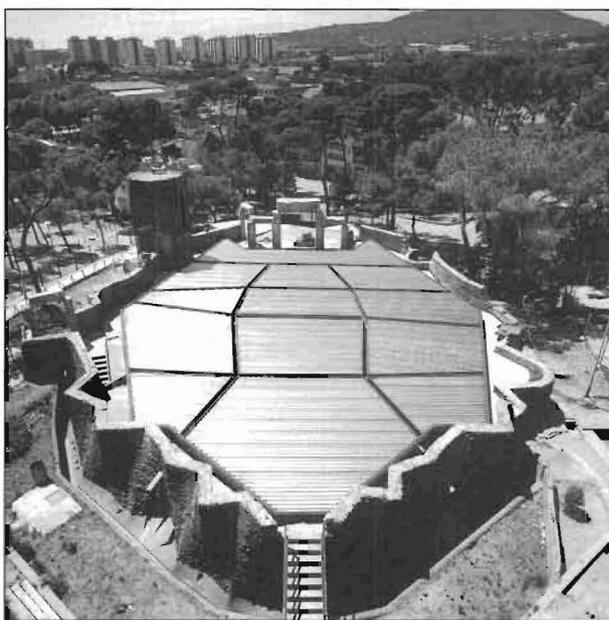
Proceso de desmontaje de las cubiertas preexistentes y construcción de la nueva azotea (Foto: Montserrat Baldomà).

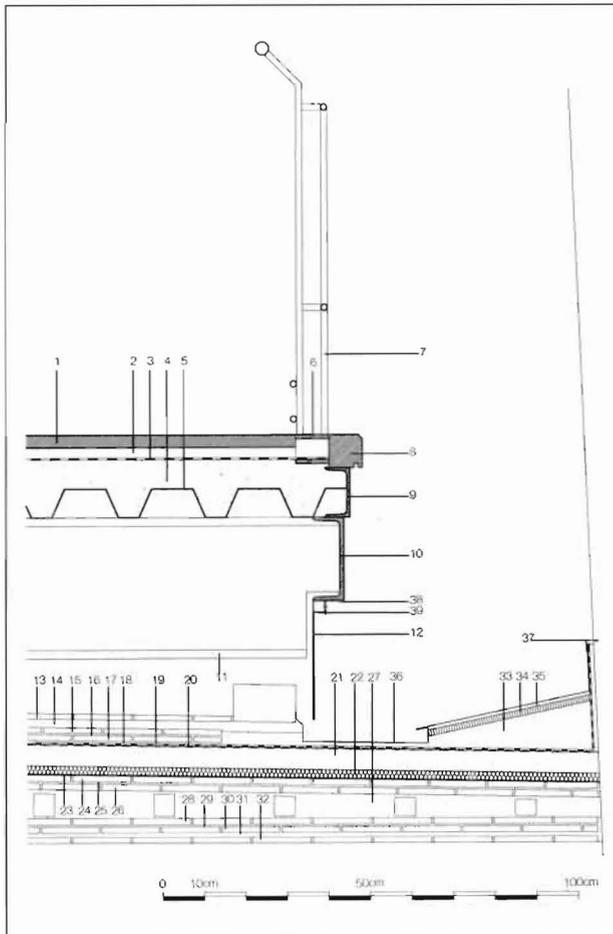
Sección tipo de la cubierta de la iglesia de la Colonia Güel. (1. Pavimento de piedra de La Sénia 100 x 100 x 3 cm, 2. Mortero de cemento portland, 3. Lámina impermeable e = 5 mm, 4. Hormigón, 5. Plancha colaborante de acero galvanizado, 6. Soporte de la barandilla de hierro, 7. Barandilla de hierro, 8. Piedra de La Sénia de sección 8 x 8 cm de remate de la plataforma, 9. UPN 120, 10. UPN 200, 11. Viga. HEB 340, 12. Plancha perforada de hierro, 13. Rasilla cerámica de 28x14x1,3 cm, 14. Mortero e = 2 cm, 15. Rasilla cerámica de 28x14x1,3 cm, 16. Mortero e = 0,5 cm, 17. Rasilla cerámica de 28x14x1,3 cm, 18. Mortero e = 0,5 cm, 19. Lámina impermeable autoprotégida, 20. Lámina impermeable e = 3 mm, 21. Mortero e = 5 cm, 22. Poliestireno extrusionado e = 2 cm, 23. Mollutex + tela asfáltica e = 2 mm + geotéxtil, 24. Rasilla cerámica de 28 x 14 x 1,3 cm, 25. Mortero e = 0,5 cm, 26. Rasilla cerámica de 28 x 14 x 1,3 cm, 27. Cámara de aire con tabique conejero, 28. Rasilla cerámica de 28 x 14 x 1,3 cm, 29. Mortero e = 0,5 cm, 30. Rasilla cerámica de 28 x 14 x 1,3 cm, 31. Mortero e = 1 cm, 32. Rasilla cerámica de 28 x 14 x 1,3 cm, 33. Mortero de pendientes con listón de madera, 34. Tablero marino, 35. Separador de la plancha zinc, 36. Canal de plancha de zinc, 37. Vierteaguas de plancha de zinc, 38. Aparato de iluminación, 39. Tubo de acero galvanizado de sección 30 x 30 mm).

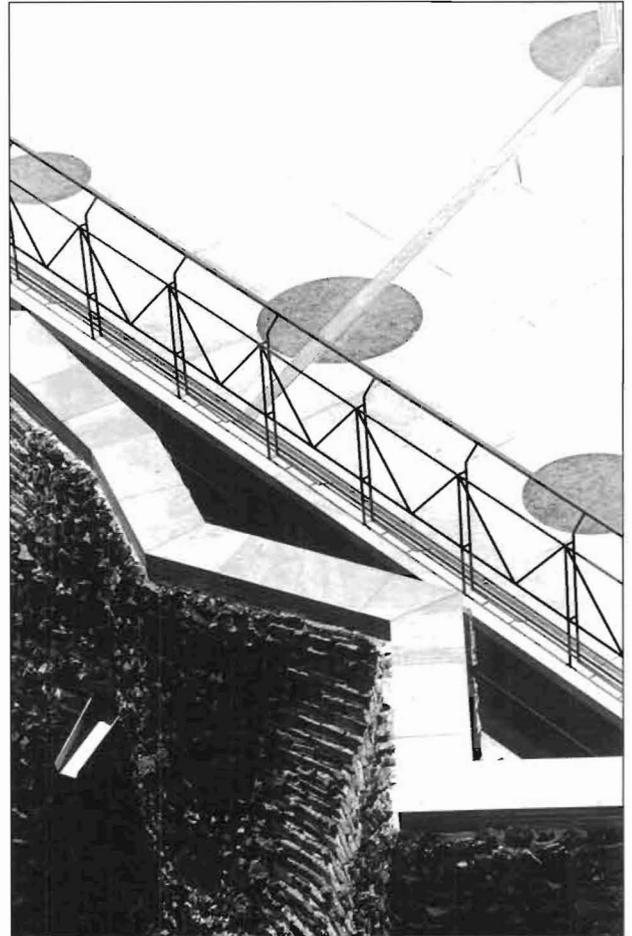
Detalle de la cubierta (rejillas de las canalizaciones y gárgola de acero inoxidable, barandilla metálica, coronación de los muros en piedra basáltica) (Foto: Montserrat Baldomà, 20 de mayo de 2003).

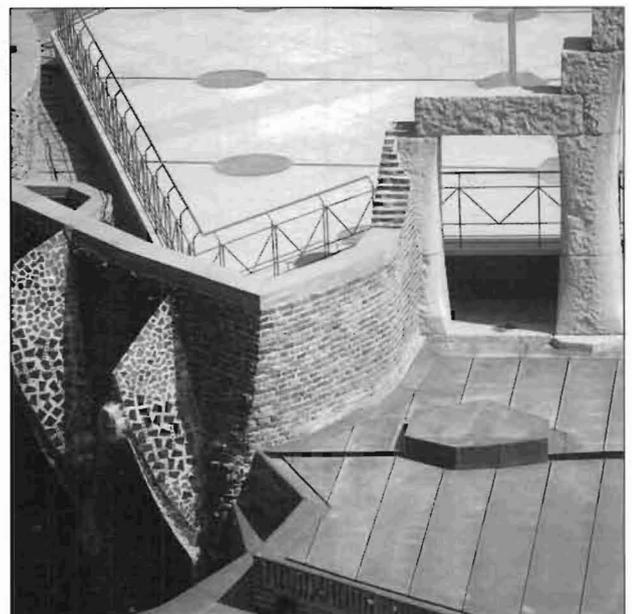
Detalle de la cubierta de zinc sobre la plataforma superior del pórtico (Foto: Montserrat Baldomà, 20 de mayo de 2003).

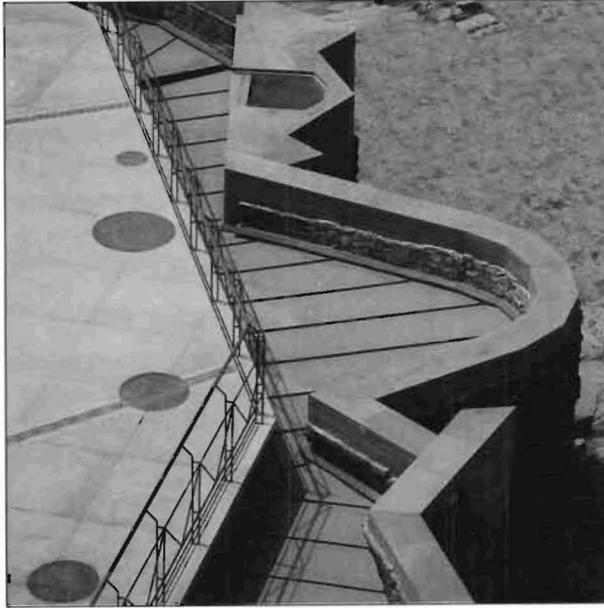
Detalle de la canalización perimetral de cinc y lucernario de la sacristía (Foto: Montserrat Baldomà, 20 de mayo de 2003).
