# La influencia de las alteraciones estructurales en los daños del terremoto de Amatrice, Italia (2016)

## *The influence of structural alterations on the damages of the Amatrice earthquake, Italy (2016)*

José-Carlos Salcedo (\*), Manuel Fortea (\*\*)

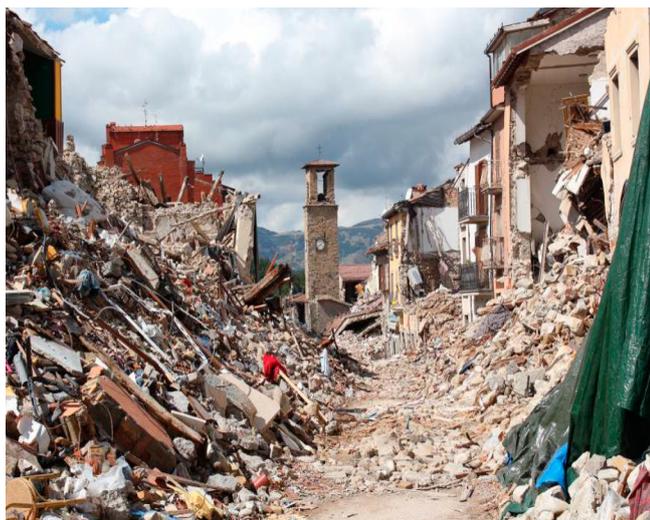
La escasa profundidad del hipocentro es determinante de los daños (véase figura 4). Forma parte del estado del conocimiento (10) que un sismo de menor magnitud, pero cuyo hipocentro es muy superficial, produce una gran aceleración sísmica. Y la aceleración sísmica es la verdadera acción a las estructuras de los edificios, de la misma forma que es la aceleración de la gravedad la que origina el peso.

Figura 4. Calle principal del centro histórico de Amatrice (Corso Umberto I), con el caserío arrasado por el terremoto. Permanece en pie la torre Cívica, que en principio debería haber sido una de las construcciones más afectadas por su forma estructural y sin embargo, como el resto de las torres, fue uno de los pocos edificios no colapsados.

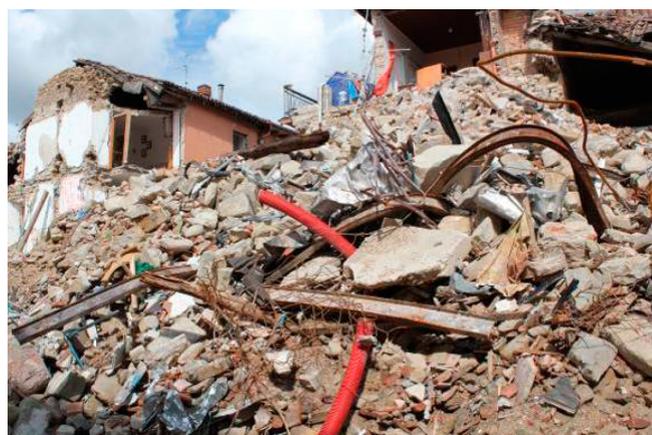
Figura 6. La existencia de nuevos materiales estructurales ha sido fácilmente constatable en los restos de los derrumbes.

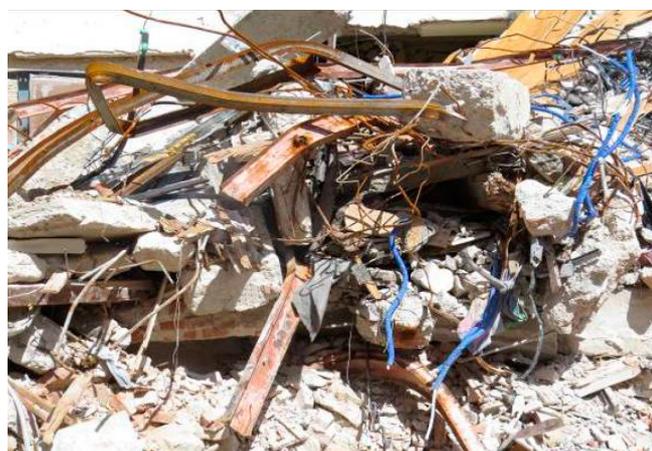
Figura 7. Obsérvense perfiles de acero laminado y restos de hormigón armado, materiales todos ellos ajenos a la estructura histórica, presuntamente “reforzada” con materiales nuevos.

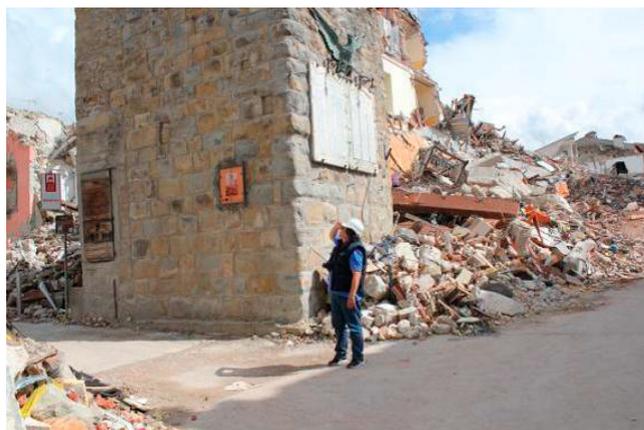
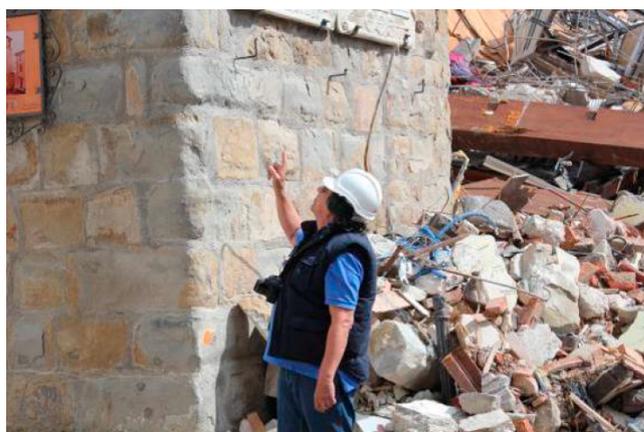
- Ninguna ha registrado colapso total o colapso parcial.
- Las 2 han registrado otro tipo de daños estructurales (el 100,00%): Llamó poderosamente la atención desde el primer momento, cómo era posible que las torres, que debido a su esbeltez son el tipo de construcción más vulnerable a una acción horizontal de sismo, permanecieran en pie tras un terremoto que había producido el arrasamiento del centro histórico. Encontramos la explicación en la no alteración de su estructura histórica (véanse figuras 8 y 9).

Figuras 8 y 9. Con sólo fábrica de piedra y mortero de cal, la torre Cívica, del s. XIII (N301) y la torre de la iglesia de S. Agostino, del s. XV (N502), es decir, todas las torres del área de estudio (que son el tipo estructural más vulnerable a un sismo) contemplan desde su altura el arrasamiento del centro histórico.

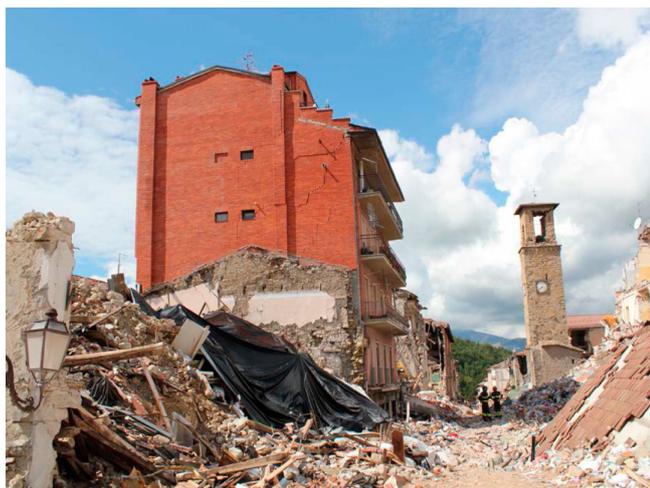
- Ninguno ha registrado colapso total o colapso parcial.
- Los 4 han registrado otro tipo de daños estructurales (el 100,00%): S301 (de ladrillo visto amarillo, de la C/ Umberto I, nº 90), S403 (de ladrillo visto rojo, de la C/ Umberto I, nº 54-62), S416 y S501. Véase figura 10.

Figura 10. Esta impactante imagen muestra cómo dos edificios, uno histórico (la torre Cívica) y otro reciente (S403) conocido como “el edificio rojo”, son casi los únicos en mantenerse en pie del centro histórico, pese a que la esbeltez es un punto negativo en la vulnerabilidad sísmica. Ambos edificios coinciden en una cosa: que sus estructuras eran las originales y no habían sido alteradas.

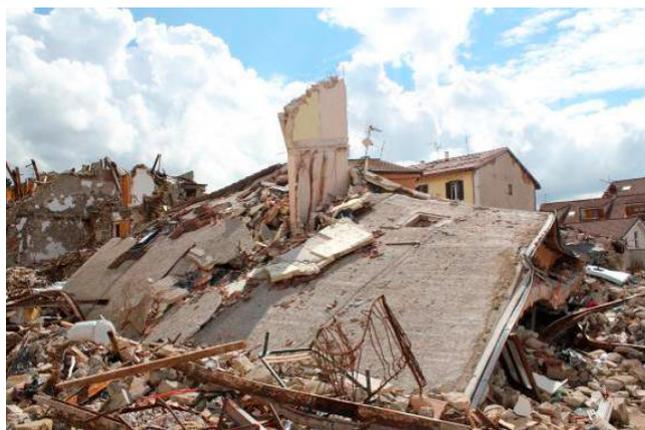
Figura 11. Ejemplo de estructura de hormigón en faldones monolíticos de cubierta, añadida en una segunda planta sobre un edificio histórico de muros. Se ha producido el desequilibrio por vuelco.

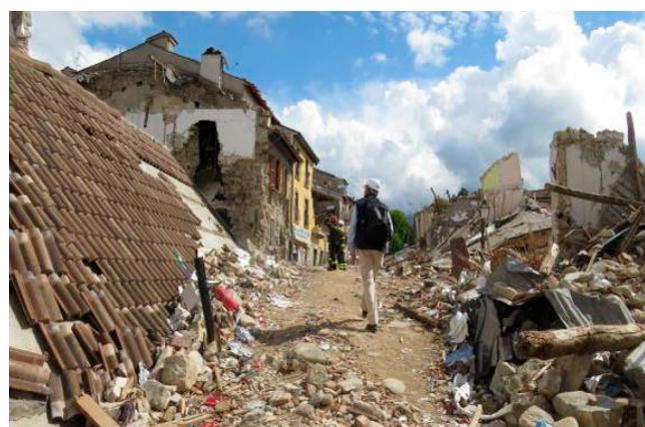
Figura 12. En este otro ejemplo de la misma forma de colapso, el faldón de cubierta de hormigón armado desequilibrado, incluso ha mantenido las tejas en su sitio, pero las dos plantas de muros en las que se apoyaba han “desaparecido” por la acción producida por la masa, rigidez y pendiente del forjado.
