# Rehabilitación y actuación estructural en dependencias municipales en el Mercado del Arenal de Sevilla

## *Municipal dependencies rehabilitation and structural intervention in the Market of Arenal in Sevilla*

Aurelio Domínguez<sup>(\*)</sup>, David Izquierdo<sup>(\*\*)</sup>, Alberto Atanasio Guisado<sup>(\*\*\*)</sup>

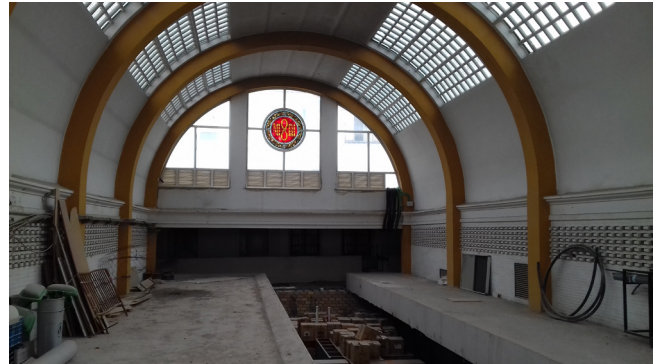
Los locales reseñados en el presente trabajo han estado ocupados por distintas dependencias municipales, quedando en desuso a finales de la década de los 90 y comienzo del siglo XXI. En esa fecha se formalizó un acuerdo con la Junta de Andalucía para instalar un Centro de Salud en la zona Centro Histórico, pero no llegó a materializarse. En el momento de redacción del Proyecto, sin haber logrado el Ayuntamiento su venta, los locales estaban abandonados (Figuras 5 y 6).

Figura 5. Espacio bajo bóveda empleado como trastero.

Figura 42. Adecentamiento espacio bajo bóveda (Figura 5).

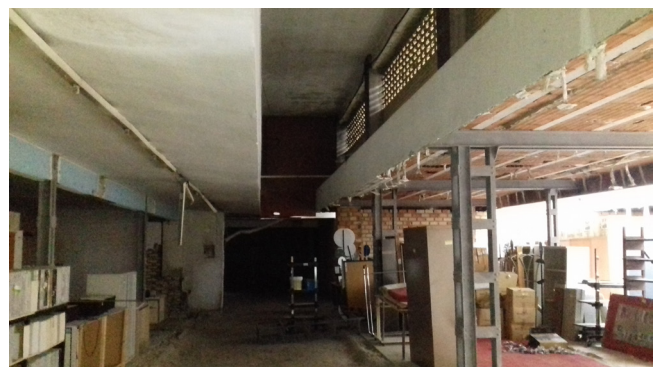
Figura 6. Estado de la planta baja como trastero.

Figura 43. Zona entre oficinas y mercado (Figura 6).

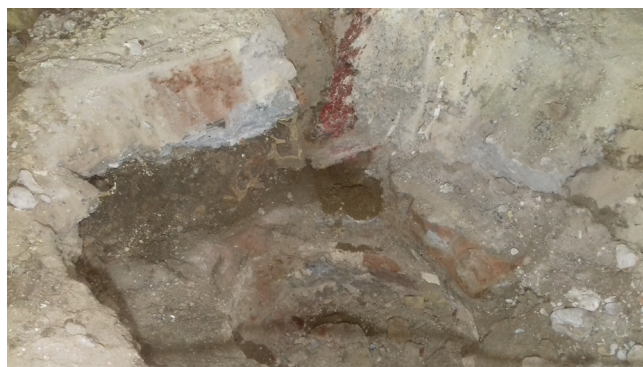
Figura 9. Cata en apoyo de soporte metálico sobre muro antiguo.

La cimentación se resolvía mediante zapatas aisladas de hormigón en masa, directamente apoyadas en el terreno, sin arriostramiento y a diferentes cotas. Durante las catas se constató la heterogeneidad del sistema de cimentación, apareciendo zapatas combinadas, aisladas o corridas, sin poder establecerse un criterio claro para su distribución. Del mismo modo, la cota de apoyo en el terreno era variable: desde el metro y medio hasta unas profundidades no alcanzadas por los ensayos. También se detectaron zonas donde el terreno había sido mejorado con bolos de piedra y argamasa de cal. Por último, se observó que algunos pilares arrancaban directamente desde los restos de antiguos muros de carga, presumiblemente del anterior convento del Pópulo (Figuras 9 y 10).

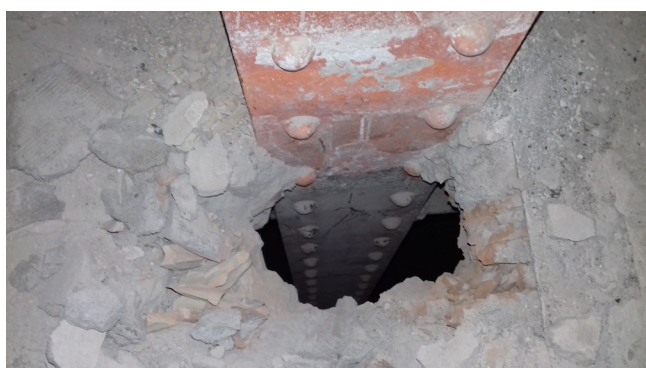
El estudio arrojó interesantes resultados. La estructura estaba formada por pórticos metálicos planos, resueltos mediante soportes compuestos de la serie UPN de distinto diseño (Figura 14) y jácenas descolgadas de la serie IPN. Las uniones estaban resueltas mediante roblones. Se realizaron diversas catas que permitieron comprobar que los pilares estaban ejecutados de una sola pieza desde planta baja hasta planta de cubierta, salvando los dos niveles sobre rasante en la zona de locales municipales (Figura 8).

Figura 8. Cata en forjado para confirmar continuidad de soportes.

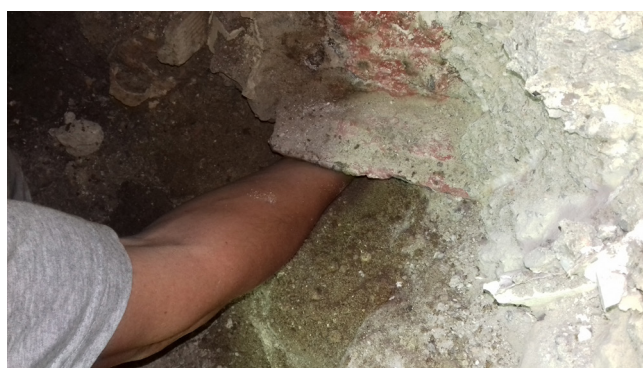
Figura 10. Apoyo descalzado bajo placa de anclaje.

- Pendiente considerable en la inclinación del forjado de planta primera.
- Descalce de pilar en la entrega a cimentación, coincidente con zona de viviendas.

- Por supuesto, recomendación de recalce de la cimentación del pilar descalzado.

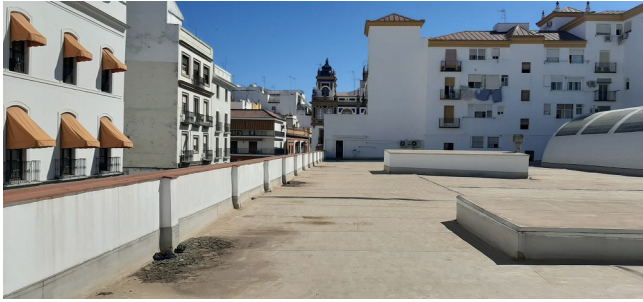
Las cubiertas en la zona de actuación son planas, accesibles exclusivamente para tareas de mantenimiento (Figura 11). Se desarrollan sobre los forjados descritos en el apartado anterior, mediante formación de pendiente, aislamiento e impermeabilización mediante lámina de PVC. El estado de conservación es adecuado, existiendo alguna filtración puntual.

Figura 11. Cubierta existente en el ámbito de actuación.

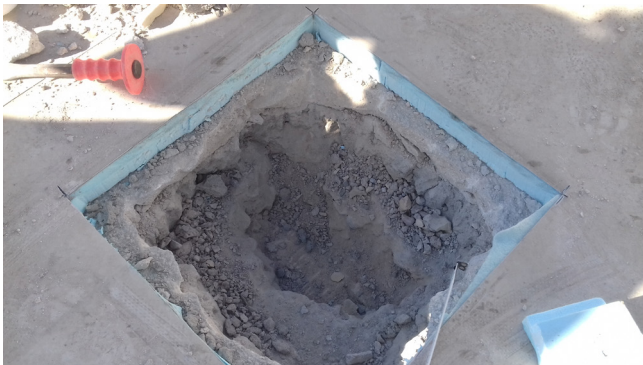
En el estudio realizado por ELABORA, S.L. (3) se realizó una cata para verificar los requisitos establecidos en el CTE (4) a los efectos de aislamiento térmico de la envolvente (Figura 12). Se aprovechó además para definir la sección constructiva, con el objetivo de seleccionar posibles ubicaciones para la apertura de huecos en cubierta (para la instalación de sensores y para las bancadas de los equipos de climatización y ventilación).

Figura 12. Cata en cubierta para confirmar sección constructiva.

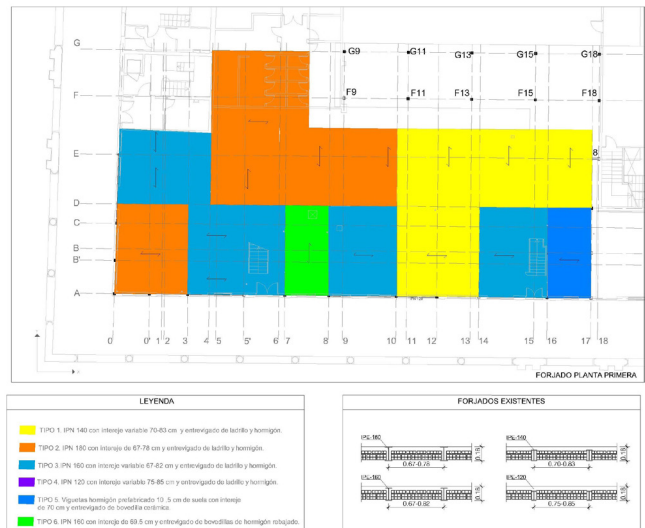
las vigas metálicas (Figura 13), con aligeramiento entre ejes de ladrillos cerámicos y sin capa de compresión ni armadura de negativos ni de reparto. Se trataba por tanto de vanos isostáticos. El forjado sobre el sótano presentaba la misma tipología que el resto de los forjados de planta y de cubierta.

Figura 13. Identificación de tipologías de forjados.

- Deformaciones asumibles en forjados y vigas.
- Resistencia adecuada para la carga prevista en forjados, si bien carecen de capa de compresión, recomendándose la ejecución de losa de reparto de hormigón en cara superior.

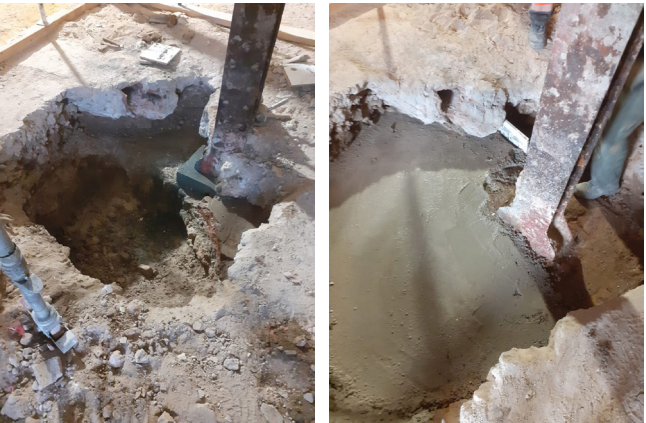
Figura 22. Recalce en zapata existente.

Para ello, se comprobó la envergadura del tamaño del muro enterrado existente mediante catas más amplias, verificando la integridad del mismo y el aumento de su dimensión a mayor profundidad. Se optó por relleno de mortero de alta resistencia y baja retracción entre la placa de anclaje del pilar metálico y la entrega sobre la cara superior del muro, asumiendo que el material original se había disgregado por fugas desde la red de saneamiento de un antiguo aseo ubicado en esa misma vertical. El resto de la excavación se completó con zapata de hormigón hasta la cota de apoyo en el terreno del muro, fijado al mismo mediante conectores metálicos (Figura 22).

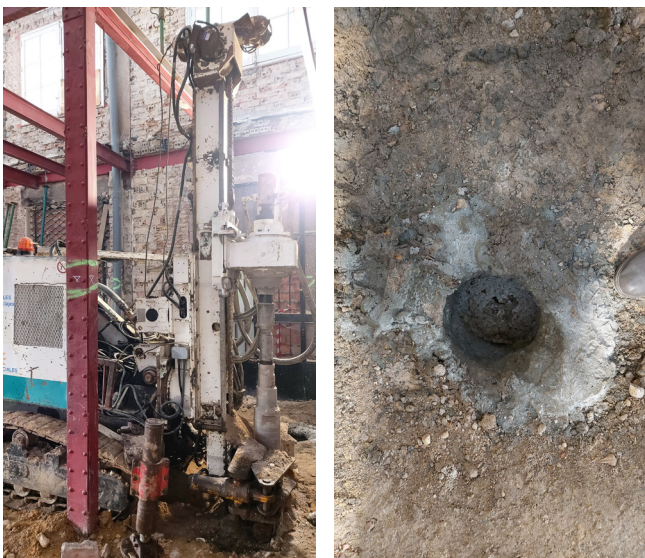
Figura 24. Mejora del terreno mediante micropilotaje.

La empresa constructora propuso como alternativa la realización de un micropilotaje hasta la misma cota prevista (4 m), colocando al menos cuatro unidades por recuadro entre pilares. Una vez valorada esta solución, se aceptó la modificación y se procedió a la mejora del terreno mediante este sistema. Las cabezas de los micropilotes quedarían por debajo de la solera arriostrante, suponiendo exclusivamente una mejora

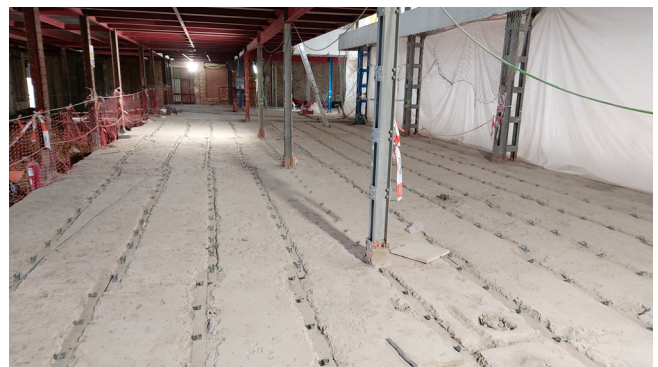
Figura 25. Conectores en refuerzo de forjado de planta baja.

Puesto que el forjado existente carecía de capa de compresión, para garantizar la capacidad según la sobrecarga prevista se planteó la colocación de conectores sobre los perfiles IPN y el posterior hormigonado de la capa de compresión (Figuras 25 y 26). De esta forma, las secciones mixtas mejoraban sus prestaciones, y el incremento de peso propio de la capa de compresión quedaba compensado con la reducción de peso al retirar el pavimento existente y las capas de relleno y mortero.

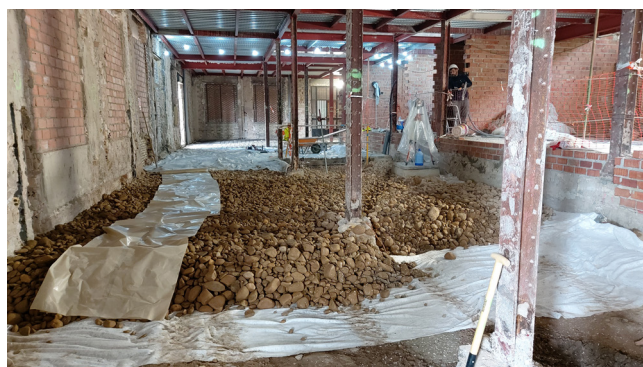
Figura 31. Encachado de bolos de grava en planta baja.

Se ejecutó según proyecto, con una capa de terreno mejorado mediante 30-40 cm de bolos de grava, de modo que la nueva solera no descansara directamente sobre las zapatas existentes. También se incluyó la colocación de geotextil como elemento de separación entre la grava y el terreno heterogéneo presente en la parcela (Figura 31).
