# La reparación de la bóveda del altar mayor de la iglesia del Colegio N<sup>a</sup> S<sup>a</sup> de la Antigua

## *The repair of the main altar vault of the church of the N<sup>a</sup> S<sup>a</sup> de la Antigua College*

Manuel Freire-Tellado (\*)

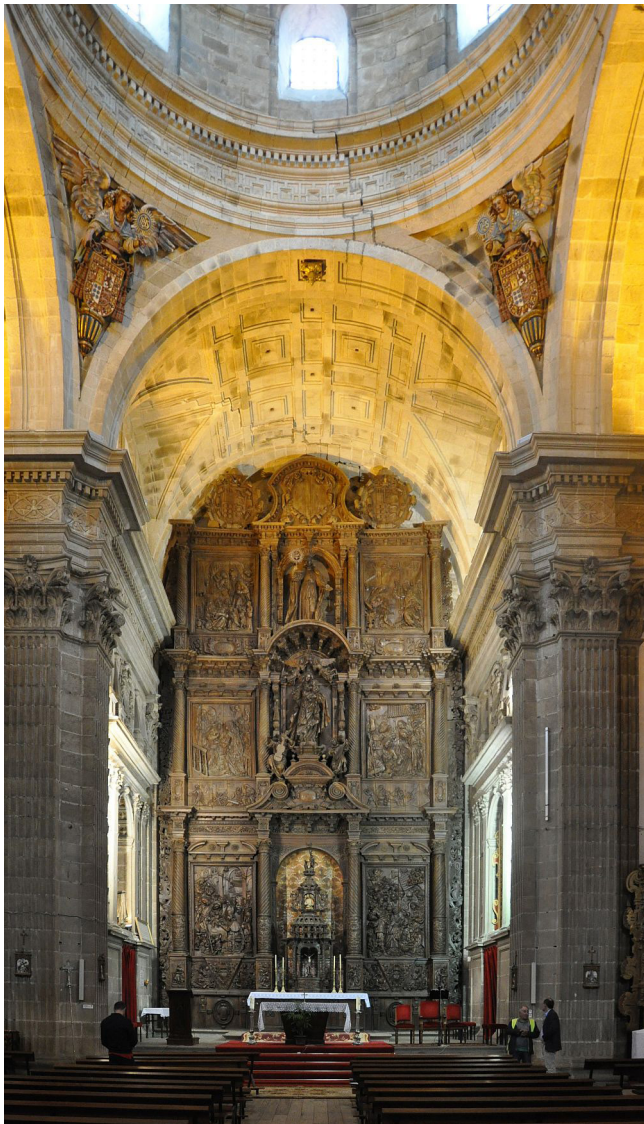
Figura 3. Altar Mayor (antes de las obras).

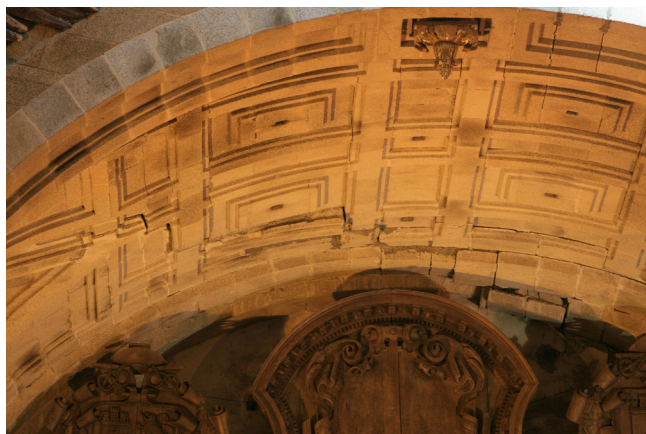
La bóveda está recorrida por una grieta diagonal que afecta al cañón y al luneto del lado del Evangelio y cuyo trazado sigue las juntas entre dovelas, sin llegar a romper las piezas (Figura 4). Esta grieta fue parcialmente rellenada con

Figura 4. Lesiones en la bóveda del Altar Mayor (antes de las obras).

mortero de cemento en 1958 pero en los últimos años parte de éste se ha desprendido en la zona central (se informó de la caída de arenilla sobre el altar), la parte más abierta y que dividía la bóveda en dos, como prueba que por el trasdós se veía la luz del templo. Durante la reparación se pudo introducir la mano en ella y se comprobó que su ancho llegaba a alcanzar los 6- 7 cm en puntos concretos. El relleno de mortero de cemento gris añadía a la lesión mecánica la faceta estética.

En la zona más abierta de la grieta se sitúa la dovela descolgada cuyo estado preocupante se recogía en la DDBIC (Figura 4). La proximidad a la bóveda del andamio colocado en 2018 permitió medir su descuelgue, 10,5 – 11,0 cm (Figura 5, Ref. 1), deformación que implica un desplazamiento horizontal de unos 3,5 cm.

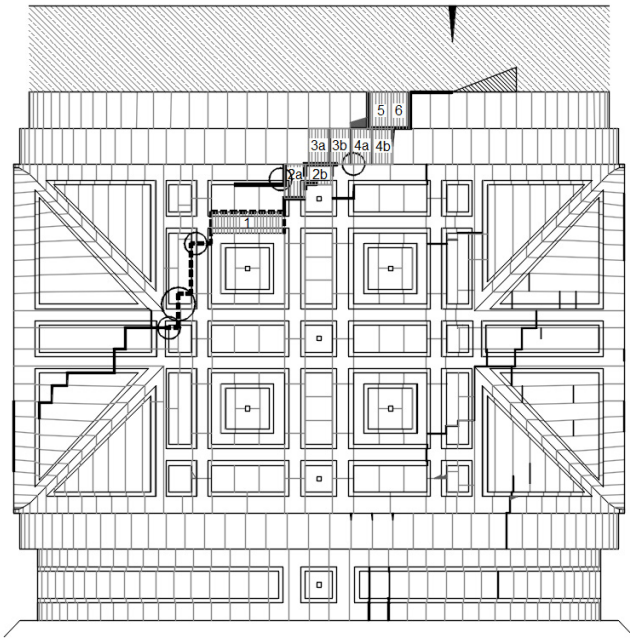
También es muy visible la rotación de otra dovela muy próxima, la dovela longitudinal que cierra la bóveda contra el doble arco de remate hacia el testero (Figura 5, Ref. 2): se apoya en este arco y desciende en el extremo opuesto unos 5-6 cm. También se encuentra separada de la contigua una distancia similar horizontalmente, distancia que fue rellenada con mortero de cemento. Asimismo, se aprecia la rotación de la dovela longitudinal de la que arranca la descrita en primer lugar, con un descuelgue de unos 2,5 cm.

Otro grupo de dovelas con descensos notables se sitúan en los arcos de remate de la bóveda contra el muro testero. Destacan dos dovelas contiguas (Figura 5, Refs. 5 y 6) pertenecientes al arco de arrimo visibles entre los escudos de remate del retablo mayor (Figura 4). El descenso provoca que las dovelas giren, por cuanto por el lado opuesto se apoyan en el muro. El descuelgue permite apreciar una lengüeta en la dovela para generar un apoyo transversal entre los arcos de cierre, escalonados en altura. Esta solución constructiva permite comprender la deformación transversal en V en sendos pares de piezas de los dos arcos de cierre de la bóveda. La lesión, fruto quizás de un empuje horizontal ejercido por la bóveda contra el muro, está situada contigua a la grieta vertical del muro testero.

Junto con las grietas apreciadas se incluyen las dovelas finalmente recolocadas y el orden de empujado de éstas, si bien las dovelas 5 y 6 se izaron conjuntamente. Se elevaron tres dovelas más de las previstas inicialmente.

El desplazamiento transversal de una parte del muro testero conlleva el deslizamiento horizontal de las dovelas del arco de arrimo y del arco de cierre contiguo. Ello origina un escalonamiento horizontal en planta que interrumpe la continuidad de algunas juntas.

Figura 5. Plano de lesiones de la bóveda sobre la base de (3).

Lesiones de menor trascendencia son la apertura de juntas en un grupo de dovelas del luneto del lado de la epístola y tres dovelas con pequeñas pérdidas de masa de forma de tetraedro irregular. Más relevante es la pérdida de masa de la dovela contigua a la n<sup>o</sup> 5 anterior. Todas estas lesiones se representaron sobre un plano de la bóveda (Figura 5), para evitar imprecisiones.

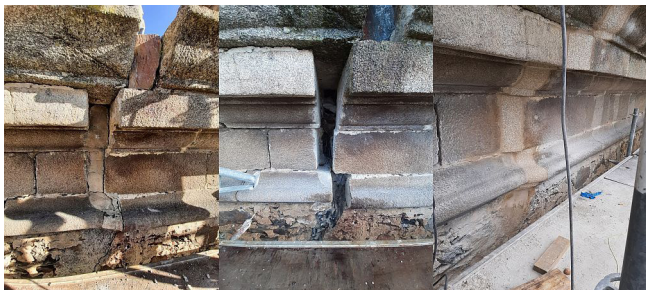
Durante la obra se comprobó que había más dovelas con desplazamientos verticales, si bien de pequeña magnitud. La reparación se limitó a aquellas con mayores descuelgues, superiores a 25 mm. También se midieron los desplazamientos entre piezas contiguas de la cornisa exterior: 13.5-14 cm en el plano del muro (Figura 6) y 6.5-7 cm perpendicularmente.

Figura 6. Fases de la reparación de la cornisa exterior: estado inicial, picado y completado.

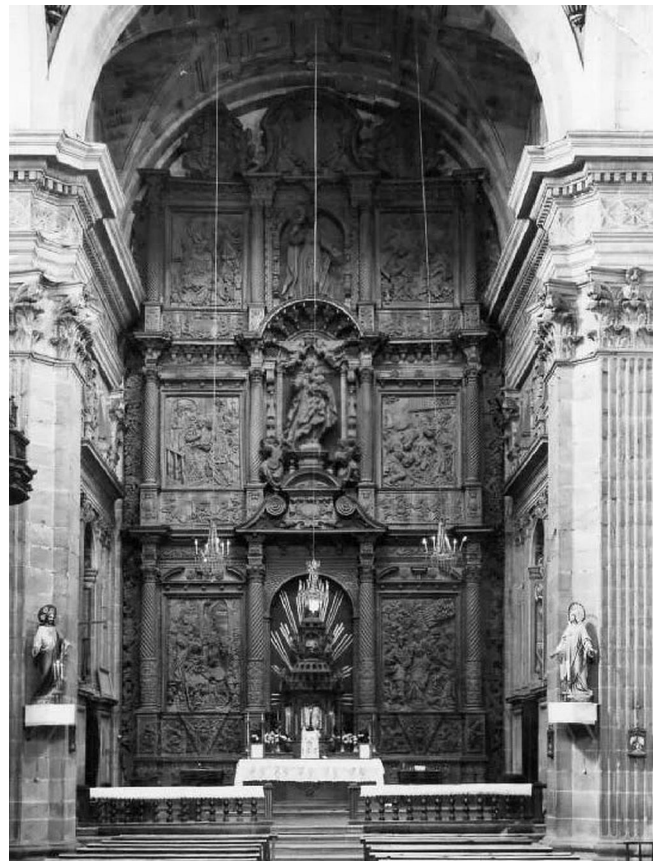
consecuencia los estudios realizados (13, 14) y otras circunstancias personales, fechadas en los años 1991, 1997, 2005 y 2008, la grieta aparece rellena de mortero de cemento y en las más recientes –digitales y con mejor resolución– también se aprecian las dovelas movidas, que, parecen corresponder a la misma situación previa a las obras, aunque es imposible indicar si se ha producido algún pequeño movimiento. Las fotos aportadas por la DXPC fechadas en 2007 ratificaron la conclusión anterior. Posteriormente la dirección del colegio aportó una fotografía de los años 1920/30 (Figura 7) que resultó determinante, por cuanto se identifica la grieta diagonal y se aprecian nítidamente las dovelas descolgadas visibles entre los escudos del retablo, en una situación totalmente análoga a la actual.

Figura 7. Estado del Altar Mayor en 1920-30 (cortesía del Colegio).

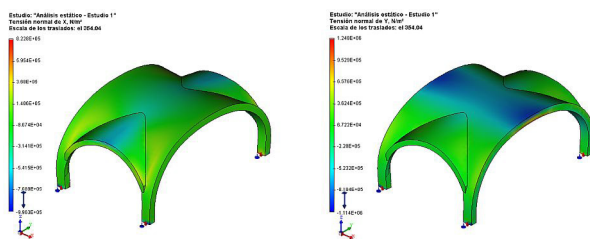
Figura 8. Modelo de control de EF. Autofem Analysis.

Como verificación se realizó un modelo de elementos finitos 3D de la bóveda del altar mayor sometida a la aceleración de la gravedad desarrollado con el programa Autofem Analysis (25) que corroboró las afirmaciones de la teoría (Figura 8), pero no fueron concluyentes en lo tocante al origen de la grieta. En el modelo se emplearon elementos finitos de tipo tetraedro cuadrado. Ante la imposibilidad de realizar los ensayos necesarios para la caracterización del material, como datos mecánicos para la sillería de granito se emplearon los siguientes, usuales en estudios del mismo tipo (26): Módulo elástico,  $E$ : 18510 N/mm<sup>2</sup>; Coeficiente de Poisson: 0.15; Densidad 2800 kg/m<sup>3</sup>; Límite de tracción 1.5 N/mm<sup>2</sup>; Límite de compresión: 60 N/mm<sup>2</sup>.

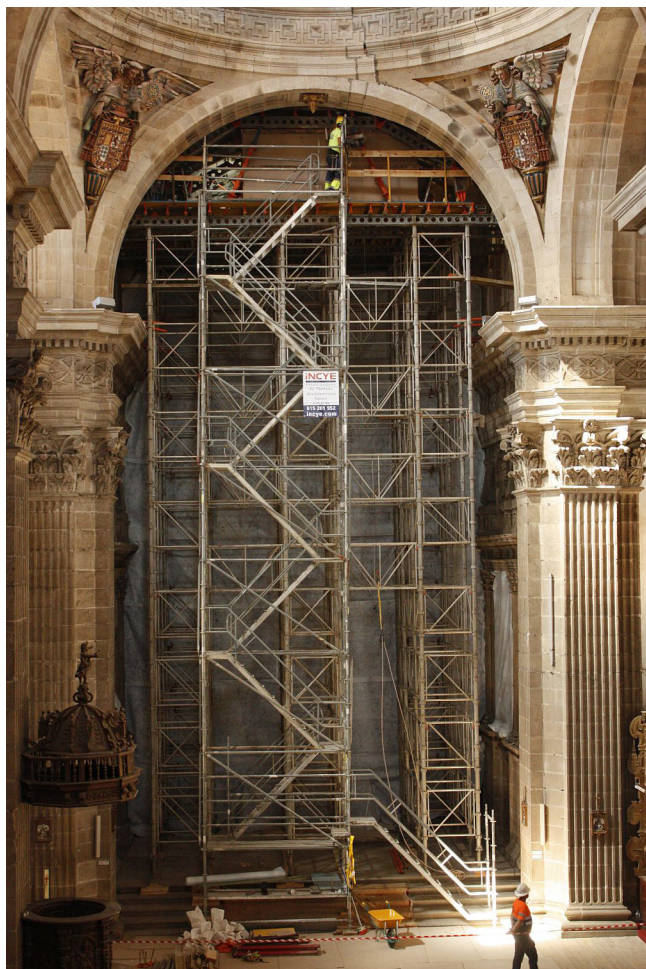
Figura 9. Plataforma de trabajo y estructura de soporte (cortesía S. Pereira).

La solución final consistió en una plataforma a cota de desmontaje sobre la que se dispusieron sendas vigas en dirección transversal a la nave que servían de apoyo y elevaban la cota

de las vigas transversales que, volando sobre el retablo, se apoyaban en cajas realizadas ad hoc en el muro de mampostería existente. Resultó así una plataforma con una especie de altillo en el fondo (Figura 10).

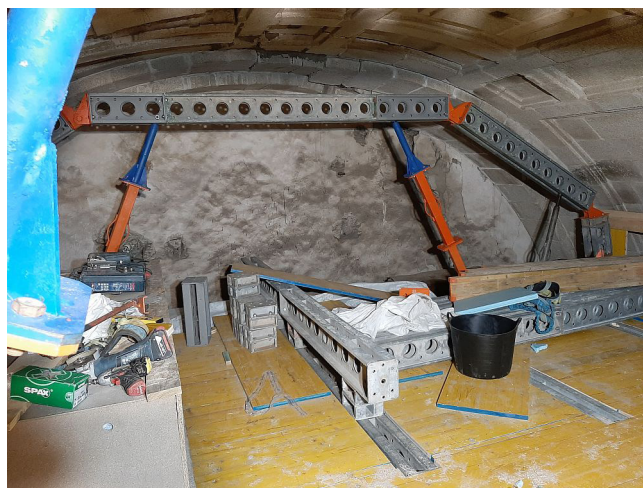
Figura 10. Formación del nivel superior de la plataforma de trabajo.

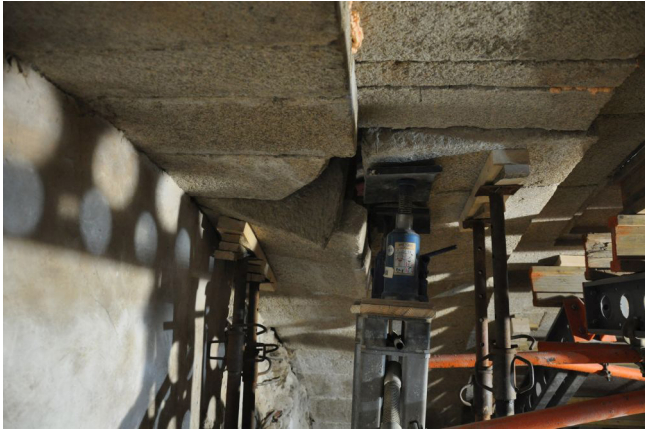
Figura 11. Preparación para el empuje de las dovelas del arco de cierre de la bóveda.

Todas las dovelas recolocadas se sitúan en la parte del cañón central de la bóveda. Su aseguramiento se realizó –cuando hizo falta– intercalando en primer lugar cuñas de pizarra en el sentido de la curvatura del cañón, solución común en las sillerías renacentistas y visible en varios puntos del edificio. Se fija así la dovela en su posición y se posibilita la retirada de los gatos. A continuación, cuando el espesor de la grieta lo demanda, se acuña en la dirección transversal, pero buscando únicamente el cierre de éstas. Tras ello se rellenan las juntas desde el trasdós con mortero de cal hidráulica, reservando un espacio en el intradós para el empleo de un mortero de cal de acabado entonado cromáticamente. Las dovelas del borde se izan por parejas venciendo el rozamiento con las contiguas, debido a su trabajo como arco (Figura 11).

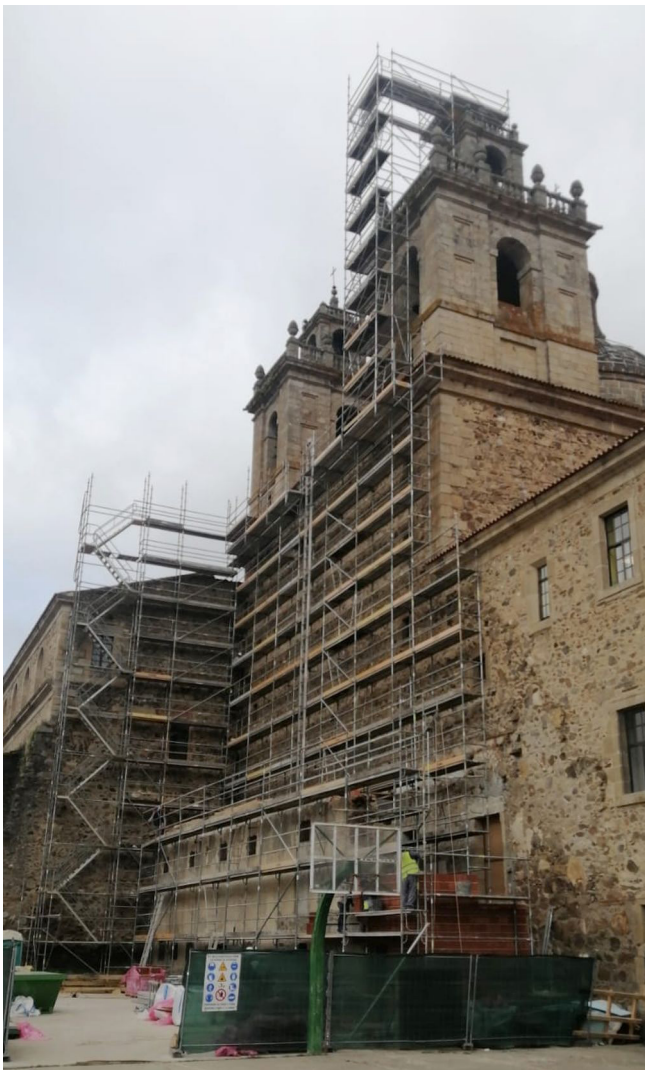
Figura 12. Sistema de andamios situado en la fachada hacia el río Cabe..

Para eliminar las infiltraciones por cubierta al espacio del trasdós de la bóveda se procedió a la sustitución del material de cobertura colocado a principios de los 90. Se empleó teja curva de dimensiones similares a la existente, pero en este caso sobre placas de fibrocemento soportado por rastreles de castaño con aislamiento de lana de roca para disminuir el riesgo de condensaciones y remates perimetrales de cinc. Para ejecutar estos trabajos se instaló un andamiaje de 24 m de altura cuyo montaje obligó al levantado del piso y cubierta del paso entre claustros, (Figura 12).

Este andamio permitió además el cosido de la grieta vertical que recorre el muro por el exterior y del hueco que separa el encuentro entre el muro de cierre del presbiterio (fin. XVI – ppos. XVII) y el de la antigua antesacristía (fin. XVII) con el objetivo de evitar daños por impacto en posibles sacudidas sísmicas. En ambos casos el cosido se realizó con varillas de fibra de vidrio  $\varnothing 10$  y 100 cm de longitud. Antes de iniciar la intervención la grieta vertical fue revisada con un pachómetro en busca del cosido metálico indicado por Pérez de los Cobos, pero al no aparecer éste se ejecutó el anteriormente descrito.

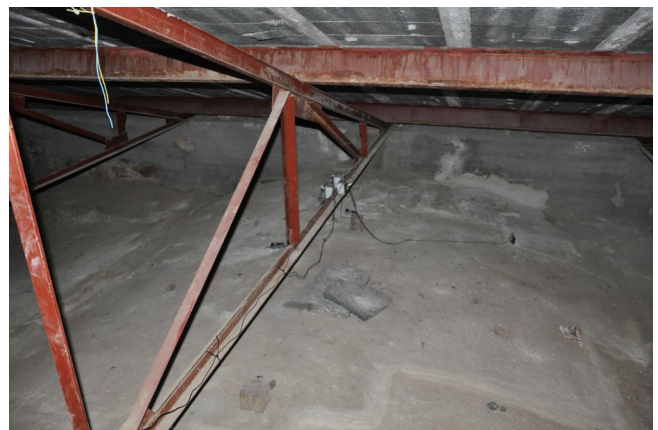
Figura 13. Sistema de registro instalado.

Se ha señalado que no se intentó corregir el desplazamiento horizontal que presenta una parte de la bóveda y que provocó la grieta del muro testero. Esta decisión se tomó en aplicación de los principios de intervención expuestos ante las pruebas de la ausencia de movimientos, así como por lo inasumible que resultaba cualquier intervención aseguradora. Además, permite al ojo experto leer la historia de la construcción. De todas formas, es cierto que la intervención de recolocación de las dovelas implicó ciertas alteraciones en el estado tensional de la bóveda, que se supusieron pequeñas por la forma de ejecución (manual). La intervención se completó con la instalación en el trasdós de la bóveda de un sistema de fisurómetros con registro de temperatura y humedad como mecanismo de control y de alerta sobre posibles movimientos indeseados, verificando así el éxito de la reparación y de la estabilización de la solución (Figura 13).
