Inspección y discordancias estructurales en las corralas de entramado de madera en Madrid: legislación vs. ‘malicia’

Inspection and structural gaps in timber-framed courtyard houses in Madrid: legislation vs trickery

Esperanza González-Redondo (*)

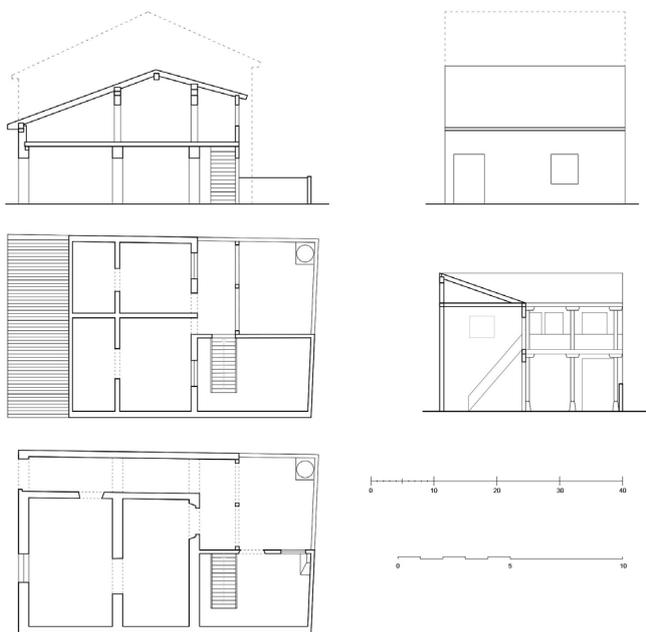
Figura 4. Hipótesis del estado original de una casa '*a la malicia*' en c/ Olmo de fecha desconocida. Su ampliación en 1742 está señalada en línea de puntos, (Autor y colaboradores, 2021).

- a. Las casas de 1 planta [1+h/2], ilegales o 'a la malicia', escondían tras su fachada la altura real edificada (Figura 4). La planta baja tenía escasa elevación interior (10-12p) (1p=28cm), pero considerable por el exterior (15-17p) (31). La cubierta desplazaba la cumbrera hacia el corral, para ocultar una segunda planta con acceso trasero. La planta baja se realizaba con muros de albañilería: fachada (1¾-2p), muro interior (1¾4p), fachada al patio de (1¾-2p), y medianeras de (¾-1p). Los muros de carga del segundo nivel eran entramados de madera de (¾-1p).

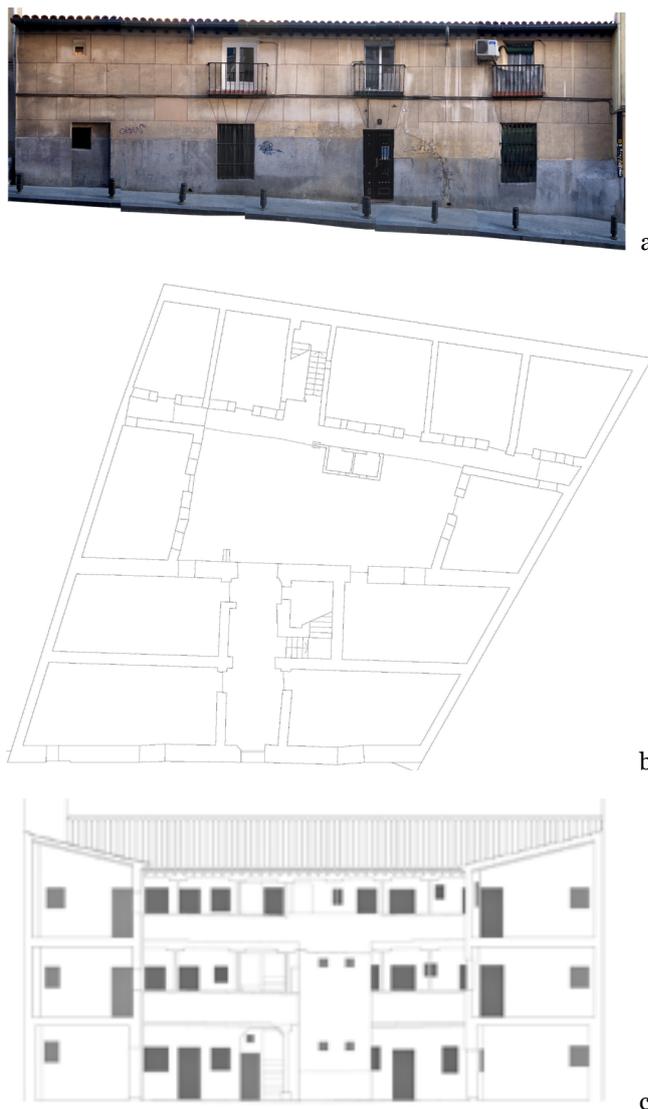
- El muro de separación de ambas partes en planta baja tiene mayor sección que los interiores. Esta interrupción es típica de las antiguas casas particulares y evidencia que era una fachada al corral (Figuras 4 y 6).
- Desniveles entre los forjados de ambas partes y peldaños en el corredor para conectarlas, evidenciando fases constructivas anacrónicas.
- Volúmenes con distinto número de plantas, pero sin desniveles o escaleras entre ambos, adaptándose los nuevos forjados a los antiguos ya existentes.
- Dos escaleras independientes, una en cada parte, entre otros, Embajadores 46 y F. Ceferino 7 (Figura 6).

- Desniveles en el cuerpo frontal, y huecos de fachada a distinta altura que muestran la unión de dos construcciones anacrónicas no adaptadas entre sí (Bastero 7 y Ribera Curtidores 9 (Google maps).
- Crujías del patio con luces y alturas diferentes como consecuencia de sucesivas ampliaciones del cuerpo trasero, (Fray Ceferino 7) (Figura 6).

Figura 6. Corrala de transición [2-h/3] conservada en c/Fray Ceferino nº7: a) fachada; b) planta baja y c) sección por el patio. (Proyecto CCG-AH-038, autor e Ibáñez, P.; Martín, G.; y Ramos, G.).

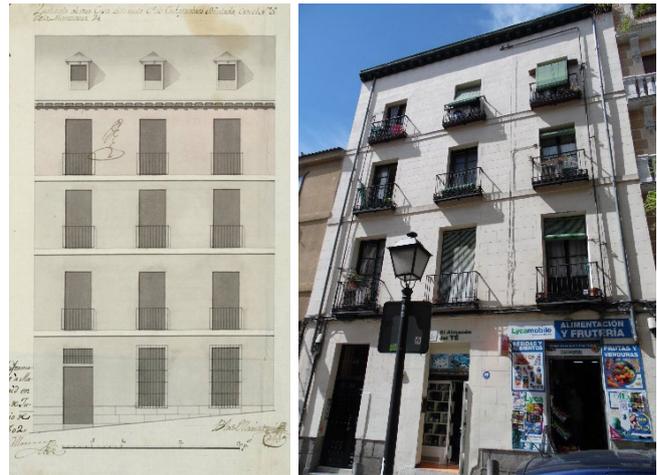
El proceso de demolición o transformación de las casas *a la malicia* había comenzado tímidamente 100 años antes de las Ordenanzas modernas (12, 13), incluso antes de su prohibición en 1788 (28). Entonces, si se añadían nuevas plantas, ¿se aumentaba también la construcción del patio? ¿existía ya el sector trasero? Estos interrogantes, de difícil respuesta y apenas tratados hasta la fecha, se argumentan a continuación con ejemplos en las c/Oso y c/Embajadores. La demostración se apoya en los expedientes del Archivo de la Villa ahora examinados que contienen: a) el alzado original de menor altura que el edificio conservado (Oso 13, Figura 7a); el dibujo de la fachada representando plantas añadidas sobre una construcción existente; o c) ambos, el original (Figura 8b) y plantas añadidas (Figura 9a) (38), caso de Embajadores 46.

Figura 9. Corrala en c/Embajadores nº46: a) aumento de altura en aguada rosa (AVM: 1-56-88, 1802); y b) estado actual.

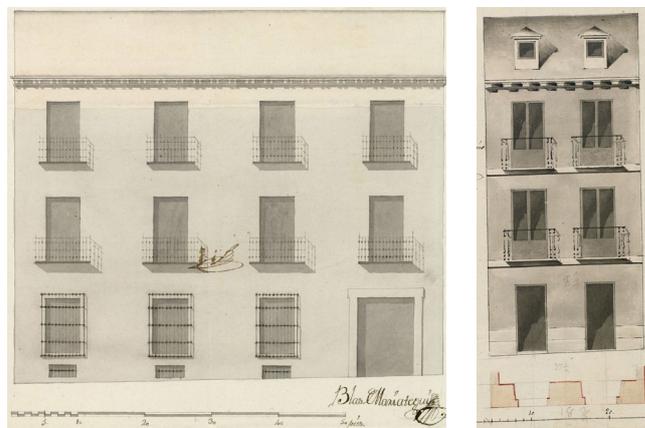
Figura 10. a) Casa demolida en Embajadores n°8 (AVM: 1-52-83, 1792): aumento de altura de [2+b] a 3 plantas señalada en tinta rosada; y b) corrala tipo [3/4] conservada en Oso n°3 (AVM: 1-60-112, 1829).

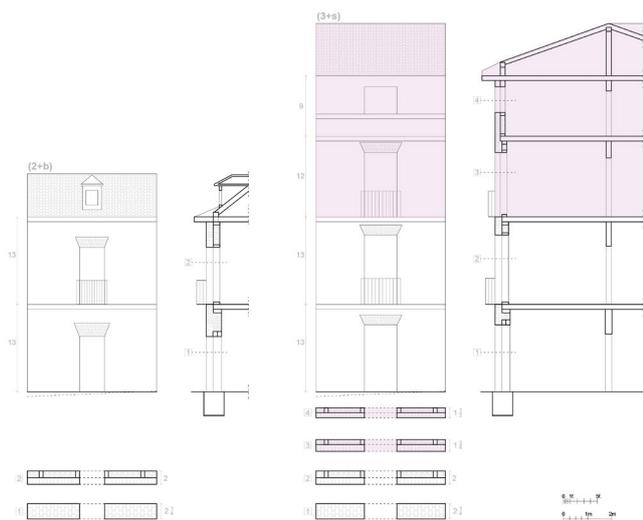
Figura 13. Aumento de altura de [2+b] a 4 plantas en fachada de doble hoja, Oso 13 (Autor y colaboradores, 2021).

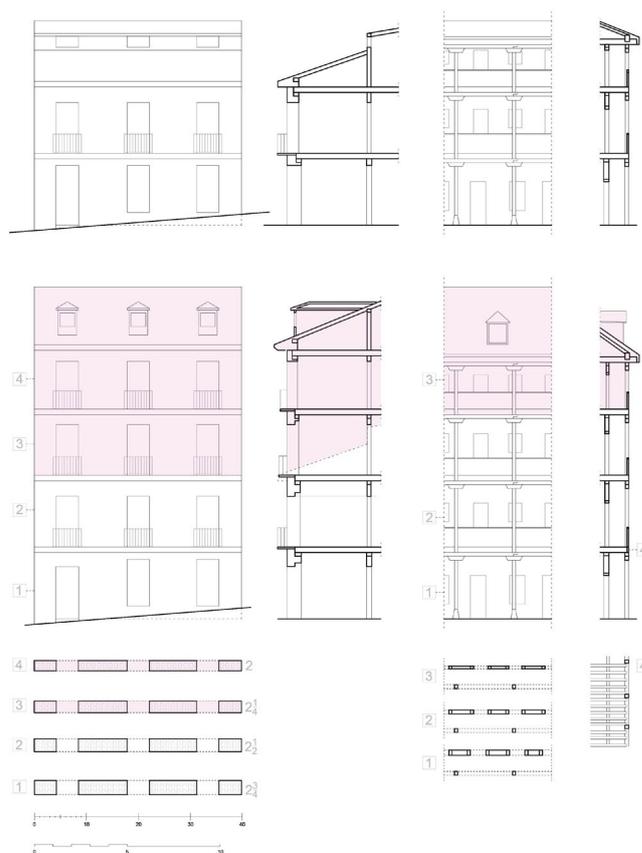
Las casas construidas con [2+s] (Figura 8a) no definen si la fachada tenía 2 plantas y la 3ª estaba retranqueada [(2+s)-3], o si ese sotabanco era el 3º nivel [3-s]. Ambos tipos alcanzaron las 4 plantas en fachada, y se han conservado con [4/4]. Al igual que las de [2+h], se cree que ocultaban un patio de más altura, entre ellas, Embajadores 46 (Figuras 8a, 9 y 14).

Figura 14. Embajadores 46, de [2+s] a [4/4]; fachada de albañilería y muros de carga interiores y patios entramados de madera (Autor y colaboradores, 2021).

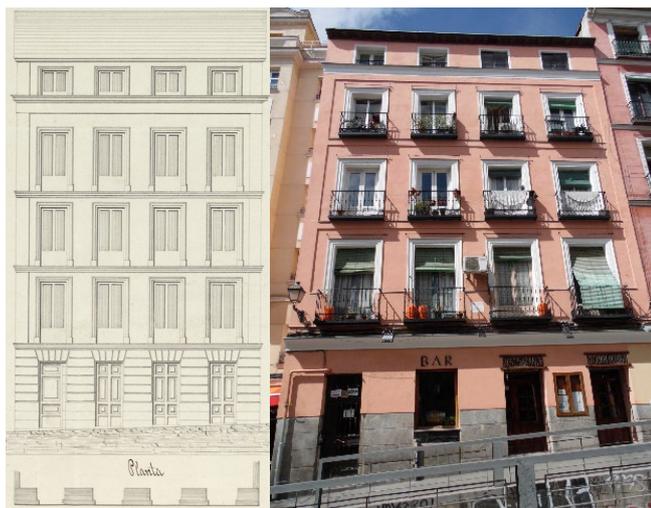
Figura 15. Corrala en c/Embajadores 60: a) alzado (AVM: 4-85-15; 1853); y b) estado actual [4+s/5].

altura permitida en cada calle. Además, los patios eran más pequeños y no había diferencia entre la estructura de muros entramados del cuerpo delantero y trasero, siendo de 1 pie de espesor (28cm) en planta baja y principal y ¾p (21cm) en 3ª y 4ª, entre otros, Embajadores 60 (1853) (Figura 15).

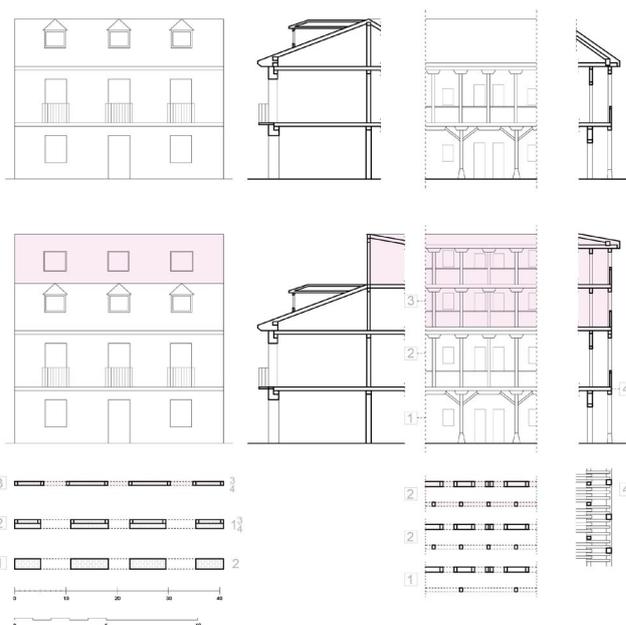
Figura 16. Hipótesis de la ampliación de Ave María 41 (origen desconocido), de [2+b/2] a [(2+b)-4/4] (Autor y colaboradores, 2021).

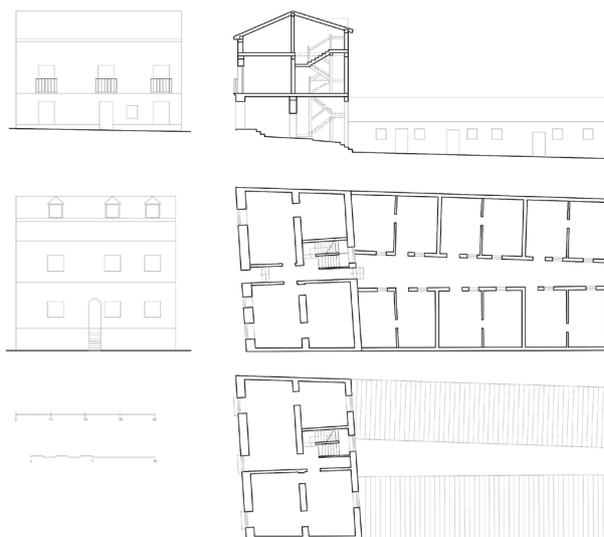
Figura 17. Hipótesis del estado original de Tribulete 11, tipo [2+s/1]. Conservada del tipo [2+s/3] (Autor y colaboradores, 2021).
