Un tejado moderno para la cúpula de la iglesia de Sales

A modern roof for the dome of the church of Sales

Luis Cortés-Meseguer (*), José Pardo-Conejero (**)

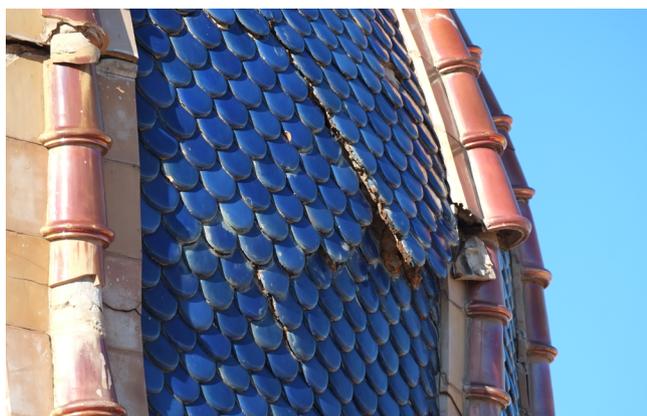
A pesar de que a inicios del siglo XXI la cúpula de la iglesia de Sales presentaba grietas en el exterior -la de mayor envergadura era en forma de v de unos 3 en su cara norte- no fue hasta un temporal en noviembre de 2020 cuando se acucian las lesiones y se hace urgente su intervención. Gracias a un informe realizado en 2008 por Moliner y Cortés (1) sobre el estado patológico de la iglesia y en especial de su cúpula, se analizaron los documentos históricos y se pudo determinar que la cúpula con tejas cerámicas en escama de pez era de la intervención de 1919 y cuya estructura metálica era de la cúpula construida en 1895. Tras dicho temporal de lluvias y viento en 2020, se reconstruyó la cúpula utilizando otros materiales muy distintos a como estaba rematada, habiendo analizado pormenorizadamente todos los condicionantes para ejecutar la sexta cúpula en apenas 250 años.

Figura 1. Vista de la grieta exterior de la cúpula tras el temporal de noviembre de 2020. Luis Cortés

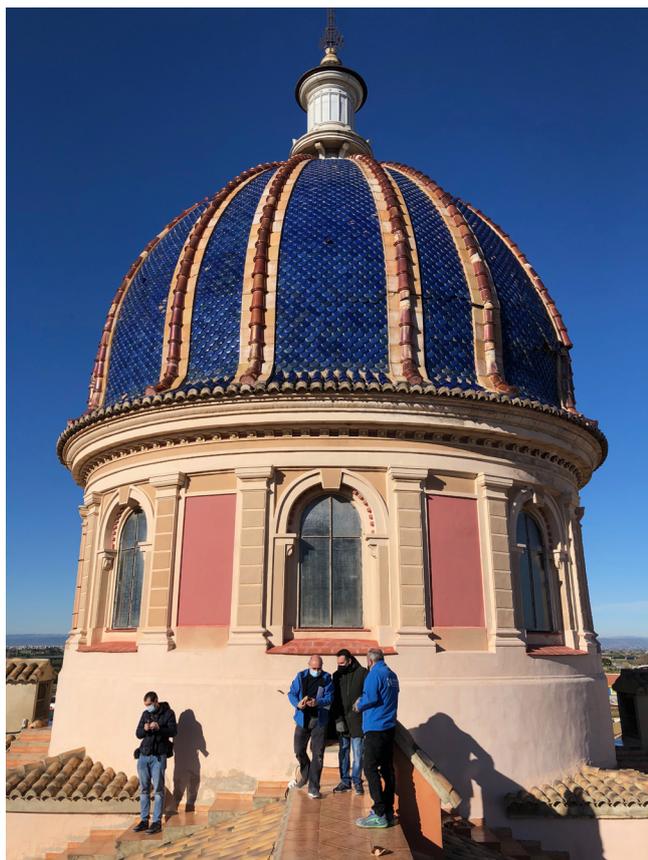
Figura 4. Vista de la cúpula de 1921 con su patología. Autores. 2021

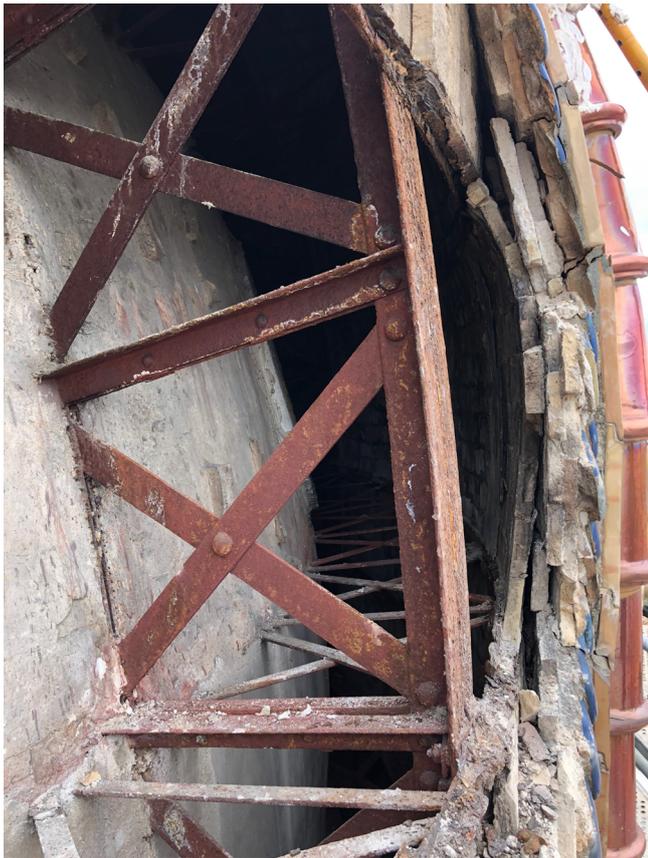
4. El mortero de agarre de las roscas externas era pobre y el de la cobertura era tan rígido que resultaba imposible desmontar las tejas sin romperlas; esto hizo que al comprimirse el tabiquillo de la primera rosca por el aumento de volumen de los paralelos metálicos por su corrosión, empujara a las roscas exteriores provocando grietas y la rotura de la cobertura sin que se desprendieran las tejas. Se entiende que hubiera tenido que ser al contrario para que la hoja exterior hubiera podido ser resistente y que las dilataciones térmicas fueran absorbidas por el mortero. Por otro lado, si con los cambios de temperatura y las diferencias volumétricas el mortero no puede dilatarse ni contraerse por su excesiva rigidez, será la teja la que se fracture.

Figura 5. Vista de la composición de la cúpula tras la demolición controlada. Adviértase el pandeo de la rosca exterior. Febrero de 2021, autores

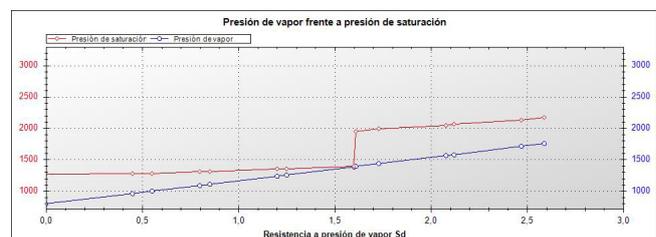
- Estudio térmico de la envolvente con el programa eCondensa2 (17). Se producen condensaciones en la primera rosca de la hoja exterior y esto ha podido incrementar la oxidación y corrosión de la estructura metálica.

Figura 7. Estudio de condensaciones intersticiales con eCondensa2.

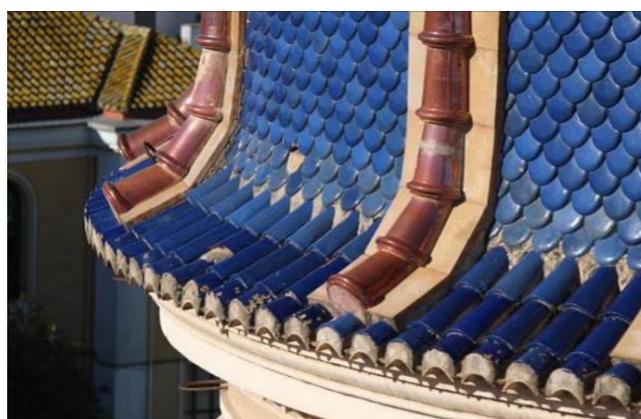
7. Acción de la lluvia. La cúpula presenta encuentros complejos por los que filtra agua; además, las incipientes grietas y la fisuración de buena parte de sus escamas permiten la entrada del agua de lluvia, cuyo secado es complejo y colabora sin duda a la oxidación de la estructura metálica.
8. Condensaciones. La disposición constructiva de la cúpula puede previsiblemente provocar condensaciones en invierno: una hoja de albañilería (acaso un tabique de ladrillo macizo) sobre la que se ancla la teja, sin aislamiento térmico ni la masa suficiente, da lugar a humedades de difícil disipación, dado que la ventilación de la cámara es aparentemente insuficiente.
9. Deterioro en tejas y elementos de cobertura. Presenta los deterioros habituales, debidos al paso del tiempo, tales como rotura de piezas, falta de vidriado, craquelado en vidriado, etc.

Figura 9. Encuentro defectuoso con morteros porosos que no es ni impermeable ni estanco.

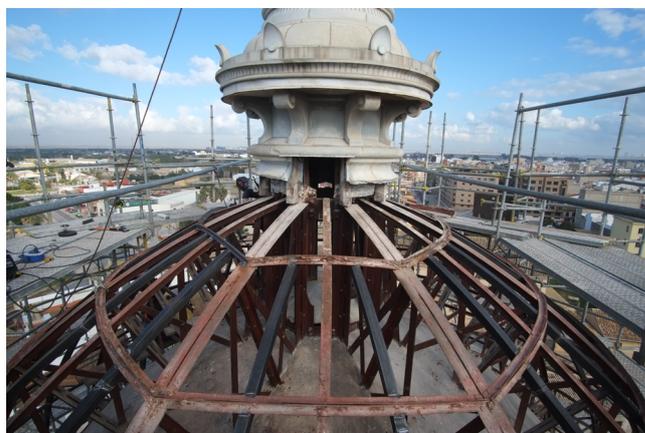
Figura 12. Detalle del cuerpo superior con la antigua estructura y su refuerzo con perfiles rectangulares.

Se sustituyeron aquellos perfiles curvados en L que presentaban oxidación o mermas tales que impedían su conservación, por otros análogos. Previamente, se evaluó su estado previo y la forma de apoyar la nueva subestructura metálica. Una vez acometidas estas operaciones, se procedió al montaje in situ de la subestructura cuyo único objeto es partir luces de modo que el nuevo tablero de cubierta, de madera, no presentar luces excesivas y tuviera un mejor comportamiento frente a esfuerzos dinámicos del viento. El acero a emplear fue 275JR con perfil tubular laminado en caliente y pletina normalizada.

Se aplicó a toda la estructura una protección formada por una imprimación anticorrosiva bicomponente epoxy, con

dos manos hasta alcanzar un espesor total de 100 μm , y posteriormente se aplicaron dos manos de esmalte de poliuretano color blanco con un aditivo para pinturas e inhibidor de óxido (23).

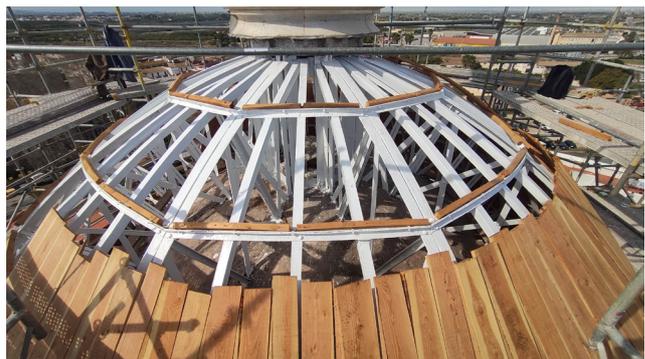
Figura 13. Tablero de la hoja exterior de la cúpula.

Se sustituyó el actual tablero de tres rocas de ladrillo confinadas en paralelos formados por dos perfiles en forma de L de 45 mm por un sistema de tablero marino de Okume de 15 mm de espesor atornillado a la estructura metálica, con juntas abiertas. Se ha previsto por la cara interior del tablero la fijación mecánica de una placa de 3cm de poliestireno extruido, de modo que se mejore la transmisión del calor que pueda suscitar la teja metálica.

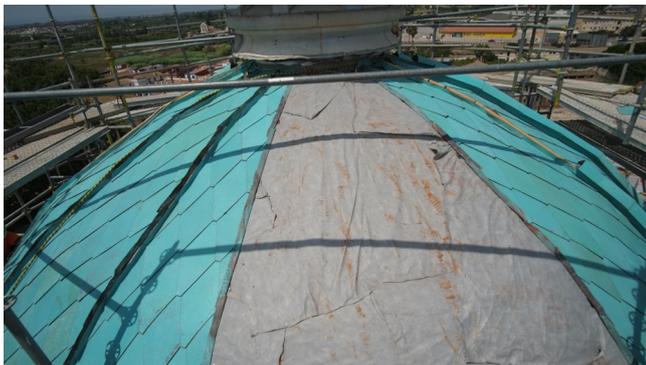
Figura 14. Revestimiento con lámina de polietileno de alta densidad y cobertura con tejas de cobre (Tecu).

Se procedió al clavado de la teja metálica de cobre, de forma cuadrada girada 45 grados y se clavaron a los listones al menos en tres puntos que quedan ocultos por los solapes de las tejas superiores. Los clavos eran de cobre para evitar la oxidación por par galvánico (24) y se dispuso de nervios de 25 cm de anchura para dividir la cúpula en ocho faldones.

Previamente, se dispuso de una lámina impermeable y transpirable de polietileno de alta densidad (HDPE), con el nombre comercial Tyvek, de la mercantil DuPont. Esta lámina, a su vez es una barrera de vapor para evitar condensaciones intersticiales, que según el documento de apoyo DB-HE/2, debe comprobarse para el mes de enero (25).

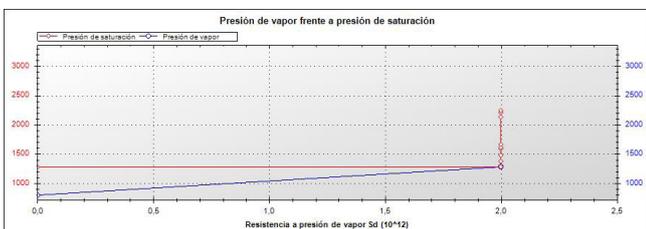
Figura 15. Estudio de condensaciones con eCondensa2. En este caso la presión de saturación en el cobre es ligeramente mayor a la de vapor, por eso ese pico en la gráfica.

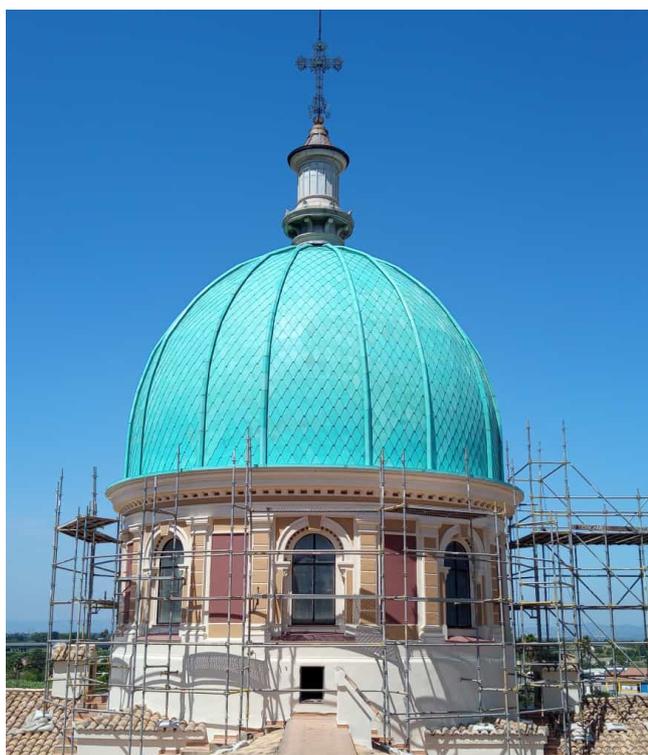
Figura 17. Vista de la cúpula y tambor tras su reconstrucción

El remate y su cruz fueron restaurados, realizándose la limpieza en seco de sus paramentos, la protección de elementos

metálicos, y la retirada de la teja cerámica y sustitución por teja de plancha. La cruz recibió un tratamiento preventivo a la oxidación y se modificó el pararrayos ampliando su efectividad, ya que al ser la cobertura de la cúpula de metal, es más atrayente a los rayos.
