# Estrategias para la intervención en fábricas de tapia de cal y canto y su aplicación al recinto fortificado de Belver de los Montes

## *Strategies for the intervention in lime and stone walls and their application to the fortified enclosure of Belver de los Montes*

Este trabajo describe brevemente el esquema metodológico adoptado para definir los aspectos técnicos y constructivos de las obras de consolidación llevadas a cabo.

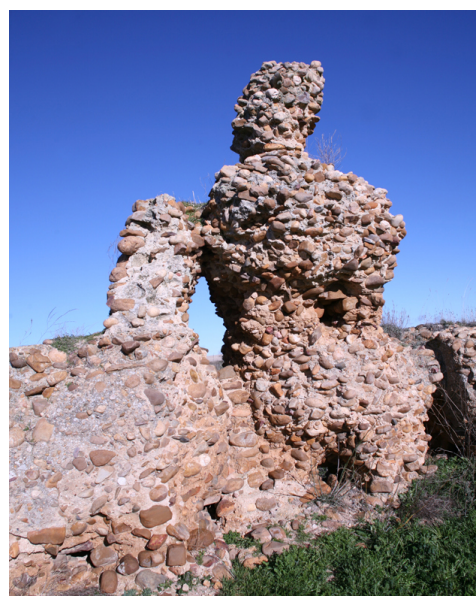
**Figura 9.** Foto de la torre mostrando pérdida de material, elementos inestables y coronaciones en mal estado

El proceso de deterioro de los muros comienza por las coronaciones. La acción de las inclemencias del tiempo (los cambios de temperatura y humedad, y la acción disolvente del agua) hacen que se vayan desmoronando los morteros. Este proceso se amplifica con las heladas: una vez que el agua penetra en la fábrica puede llegar a tener un efecto destructivo importante ya que, al helarse, aumenta considerablemente de volumen ejerciendo una presión que ni los morteros ni los elementos pétreos son capaces de resistir. En general la degradación de las coronaciones se va produciendo de forma lenta pero constante: los cantos de río se van quedando sin conglomerante y se deslizan hacia el suelo. Hay una diferencia sustancial entre unas zonas y otras dependiendo de la cantidad de cal, y su pureza, con que se han confeccionado, así como de las propiedades granulométricas de la arena (Figura 9).

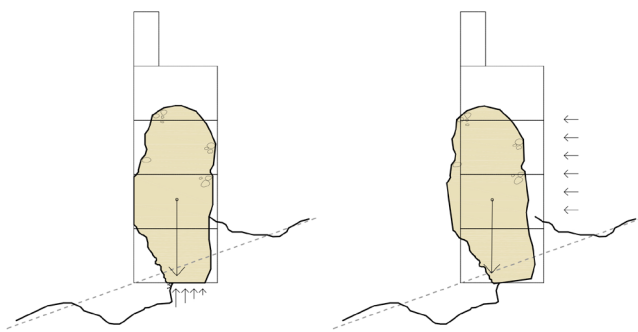
**Figura 10.** Esquema del proceso de deterioro por pérdida de material en la base y riesgos de derrumbe

dependiendo de la composición de sus morteros. La degradación se produce de forma lenta y constante y se produce igualmente el proceso de destrucción por deslizamiento. Otra forma de deterioro es la pérdida de apoyo sobre el terreno, debida a la acción del agua (Figura 10). La acción del agua de lluvia, tanto sobre la base de la muralla como sobre el terreno en que se asienta, hace que la superficie de apoyo disminuya. Al perder apoyo el muro se cae fracturándose en un ángulo que depende de la resistencia del mortero a tracción, que determina qué cantidad de material se puede quedar suspendido. Evidentemente esta situación no es muy estable y va variando con la acción de la temperatura y humedad. La parte del muro que ha perdido el apoyo queda sujeta por la adherencia de las piedras al mortero y por la resistencia a tracción de éste, en un equilibrio precario que se ve muy afectado por la acción del viento y del agua. Las pequeñas fisuras que vemos en la imagen (Figura 11) permiten detectar la parte que se va a caer en un futuro próximo. Este proceso puede dar lugar también a derrumbes de partes importantes de la fábrica. Cuando el tramo en cuestión tiene muy poca superficie de apoyo sobre el terreno se puede producir un derrumbe completo y brusco por falta de estabilidad. Cuando se ha perdido mucho material en la base, como es nuestro caso, la resultante de las fuerzas verticales queda muy cerca del límite del apoyo sobre el terreno, aumentando en ese punto los empujes. Se puede llegar fácilmente al límite de resistencia del firme con lo que éste se va disgregando y así disminuyendo aún más la superficie de apoyo. En ese momento cualquier empuje horizontal, como por ejemplo la acción del viento, puede llegar a derrumbar el muro. En este proceso aparecen agrietamientos de mayor envergadura.

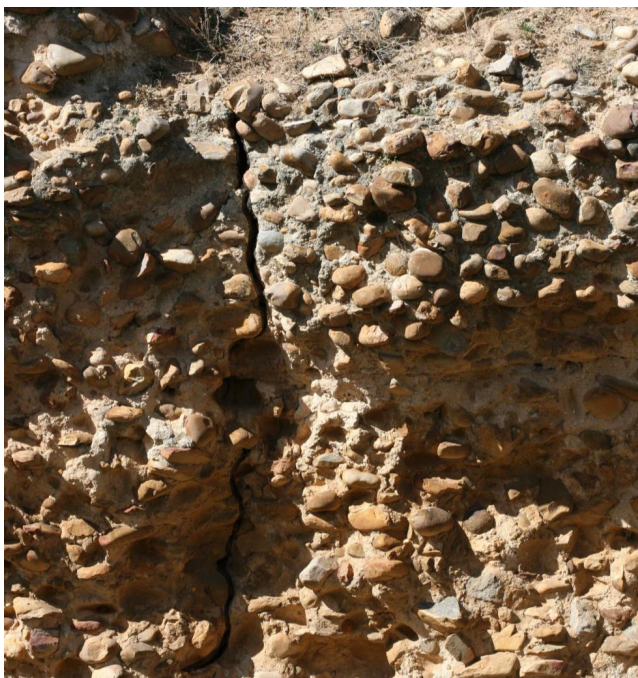
**Figura 11.** Fisuras en el lienzo oeste

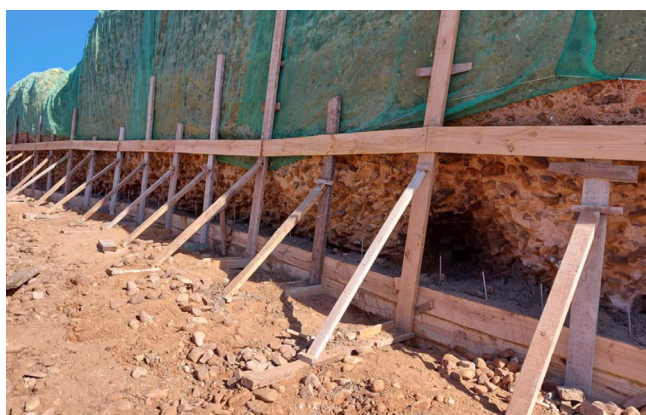
**Figura 12.** Preparación del terreno y colocación de postes y puntales del encofrado

Posteriormente se colocaron los encofrados que reproducen los de los restos que se conservan en longitud, anchura y posición. Se empleó madera aserrada de anchura no uniforme y se cuidó de que los encofrados estuvieran en la misma posición que la que tuvieron los encofrados originales (Figura 12). Para construir los tapias se tomaron las dimensiones de los tabloncillos de las marcas que se conservan en las hiladas superiores. Se dio especial importancia a la colocación de los encofrados y a la posición de las juntas verticales que en Bel-

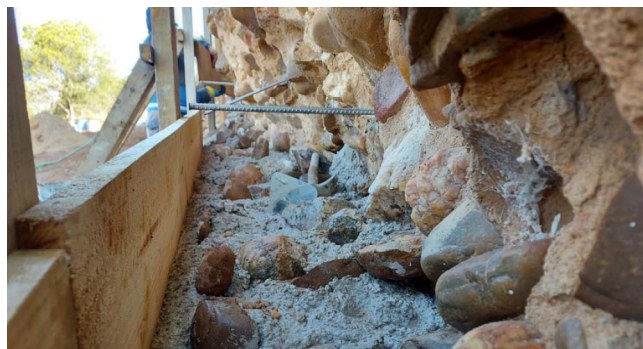
**Figura 13.** Varillas de acero inoxidable en la base del refuerzo

Fue necesario realizar un recalce para apoyar la reintegración, que se llevó a cabo con fábrica de cal y canto confeccionada con cal hidráulica natural NHL5, en el que se dejaron embebidas esperas de varillas corrugadas de acero inoxidable AISI 316 para garantizar que la totalidad del refuerzo esté cohesionada (Figura 13). También se introdujeron varillas corrugadas de 10mm de acero inoxidable en taladros practicados en los restos deteriorados de la base de la muralla, que se rellenaron con lechada de cal hidráulica y arena de río 1/2 (Figura 14). En la ejecución del recalce se mantuvieron los grandes mechinales de la base de la muralla para lo que se colocaron piezas de madera que dejaran su señal en la obra terminada. Estas piezas no están colocadas de forma perpendicular a las caras, tal y como pudimos comprobar introduciendo miras por el interior de los mechinales.

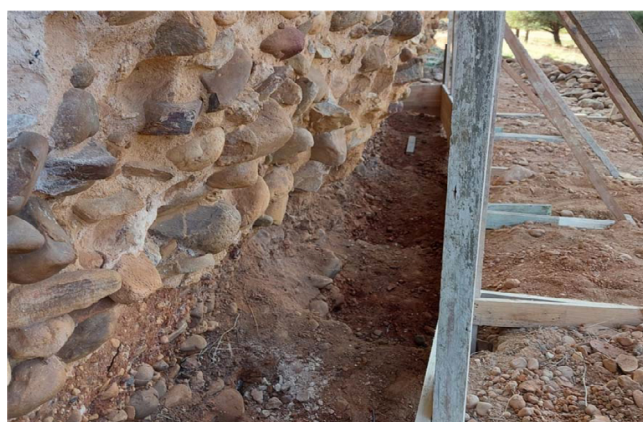
**Figura 14.** "Cosidos" con varillas de acero inoxidable

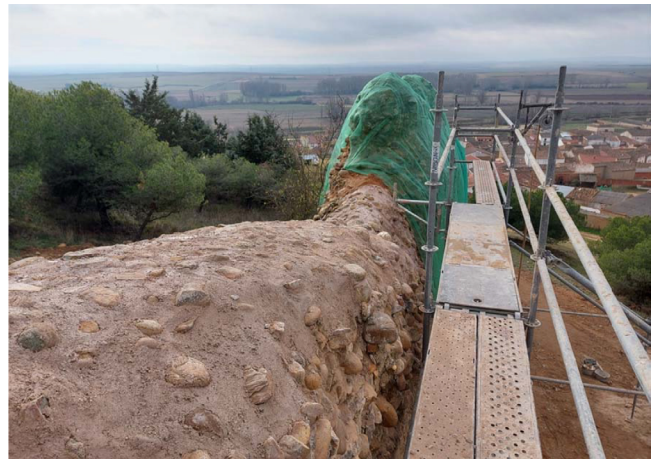
**Figura 15.** Trabajos de remate de las coronaciones de los muros

Una vez desencofrado se vio que la tonalidad del mortero de cal hidráulica desentonaba con los tonos de los restos conservados por lo que se procedió a patinar toda la obra empleando agua de cal mezclada con pigmentos minerales. Posteriormente se montaron los andamios necesarios para consolidar las coronaciones de los muros que se encontraban completamente disgregadas, razón por la cual hubo que colocar mallas de protección durante el proceso de reintegración de la base de la muralla, para garantizar la seguridad del personal (Figura 15).

En primer lugar, se eliminó la biocolonización, y se sanearon las superficies para proceder, posteriormente, a la sujeción de los cantos rodados. En la consolidación de las coronaciones se empleó mortero de cal hidráulica teñido en masa mediante pigmentos naturales. Se buscó una geometría tal que garantice que no se acumule el agua sobre los restos. La obra finalizó con el acondicionamiento del terreno en las caras interior y exterior de la muralla de forma que se garantice que el agua de escorrentía no discurra junto a la base de la muralla (Figura 16). El relleno de tierras por el exterior se realizó hasta el nivel de los mechinales que se corresponde con el nivel del terreno en el momento de la construcción de la muralla. Se llevó a cabo el compactado de la tierra aportada. Por el interior, lo único que se buscó, fue garantizar la correcta evacuación del agua.

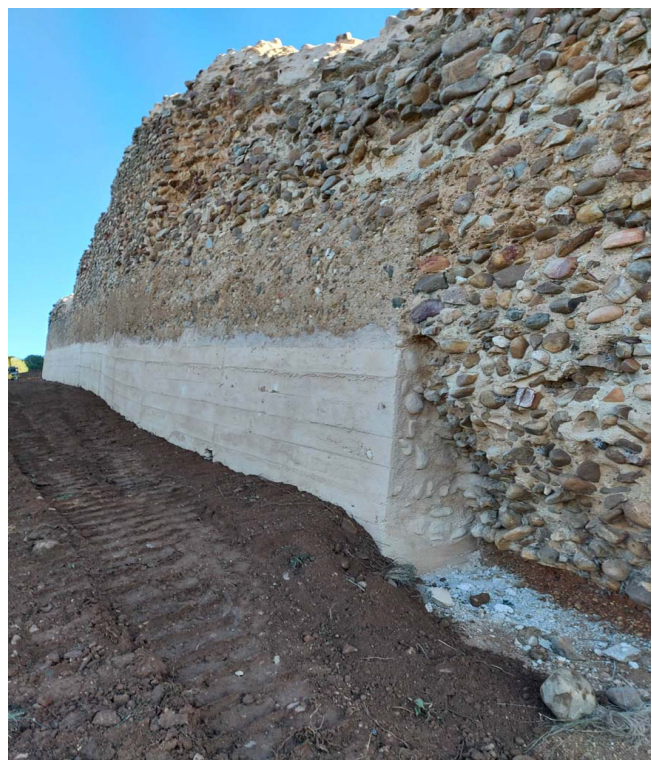
**Figura 16.** Vista general del exterior mostrando el remate de la reintegración en la base

Posteriormente se llevó a cabo la reintegración de la base de la muralla del tramo seleccionado, que coincidía sensiblemente con un módulo de encofrado.

La labor de refuerzo de la base de la muralla terminó con el sellado de la junta entre la obra nueva y la obra existente realizado con mortero de cal hidráulica y arena teñido con pigmentos minerales para ajustarse en lo posible a la tonalidad de los restos conservados.

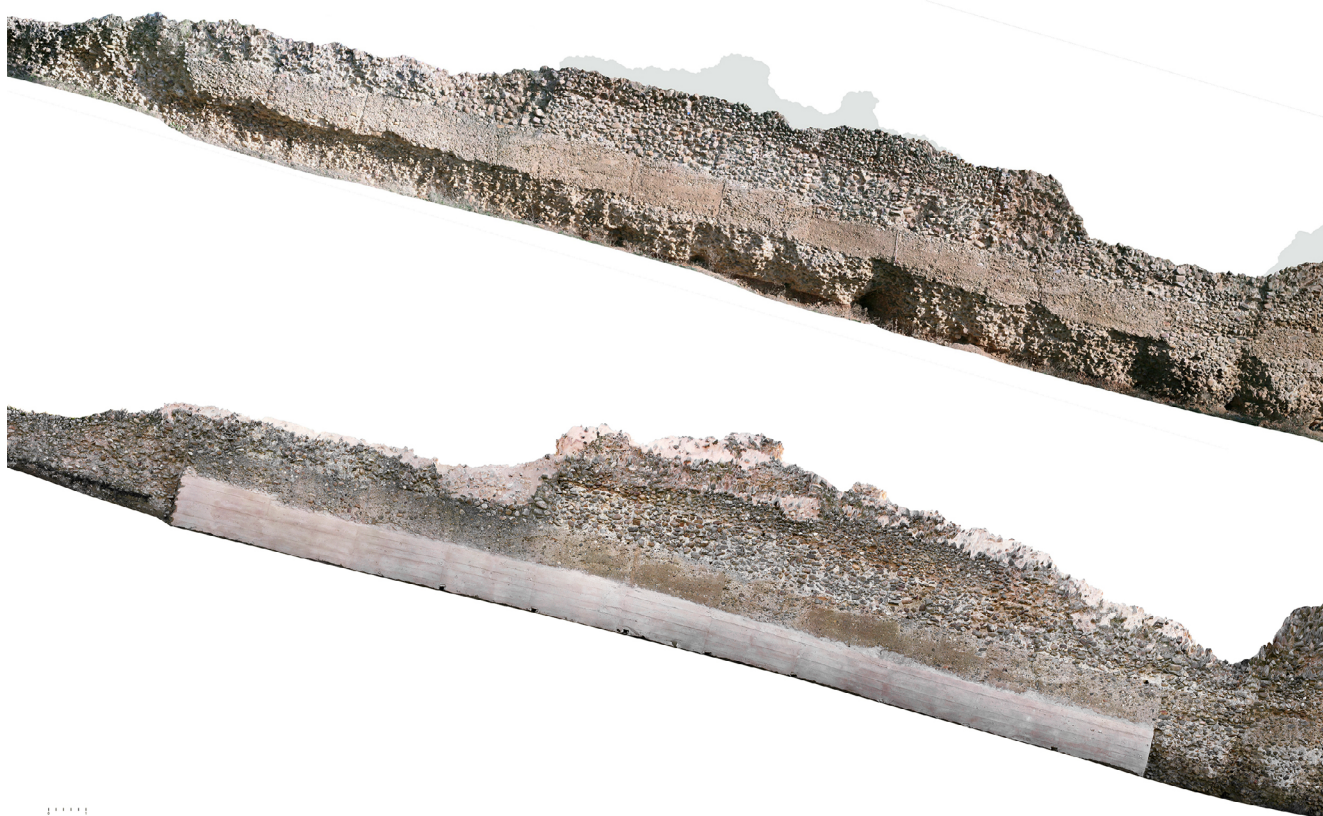
La intervención se ha llevado a cabo en una zona del lienzo oeste, que en el estudio previo se había señalado en avanzado estado de deterioro. Numerosos otros tramos del recinto amurallado de Biver de los Montes se encuentran en unas condiciones similares, como se refleja en la ficha de diagnóstico resumen, elaborada en base al estudio multidisciplinar (Figura 18). Se trata de una primera intervención que podría servir de referencia para futuras actuaciones y cuyo resultado se considera satisfactorio, tanto por la eficacia del refuerzo de las estructuras existentes, como por el aspecto conseguido (Figura 17).

**Figura 17.** Ortofoto del estadio previo y posterior a la intervención de consolidación

De esta forma se reproducía el acabado del muro en el momento de su construcción y se conseguía de forma sencilla producir la necesaria diferenciación entre las fábricas antiguas y modernas, manteniendo una unidad de materiales y procesos constructivos (Figura 17).
