# La vidriera de fachada del Centro Parroquial de El Pilar, en Guanarteme, Gran Canaria. Estudio patológico y proceso de rehabilitación constructiva

## *Pathological study and constructive rehabilitation process of the stained glass window at the Parish Centre del Pilar in Guanarteme, Gran Canaria*

Ricardo Javier Santana Rodríguez

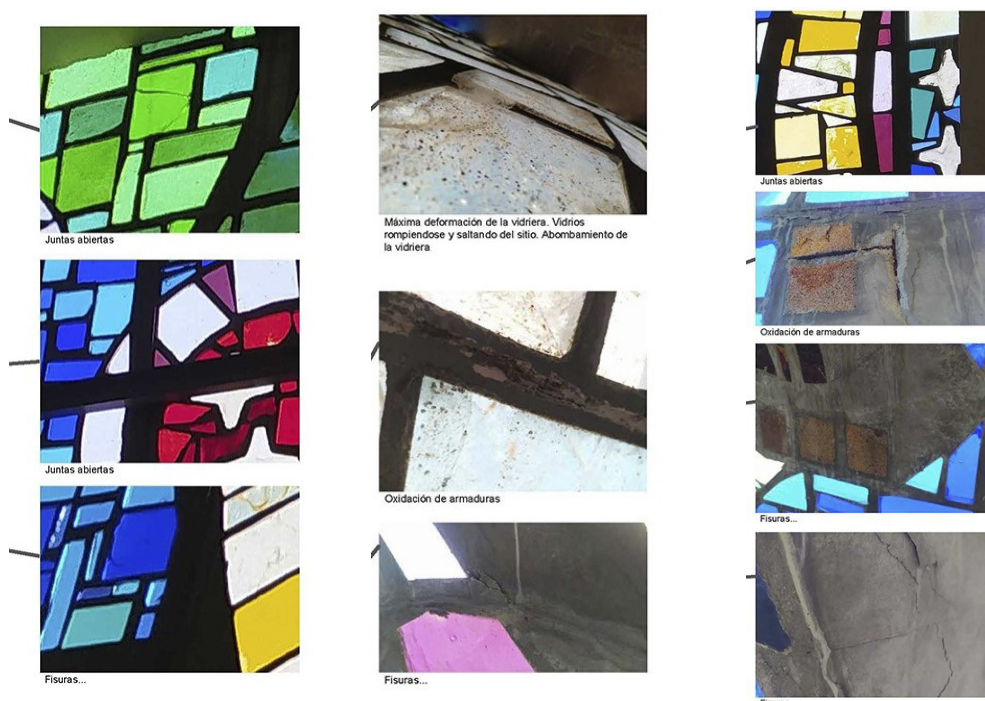
Con el análisis durante tres meses para comprobar la situación de diferentes incidencias de viento sobre esta fachada orientada al nordeste, se comprueba una deformación de 1/500 partes del vano, importante para una fachada esbelta de apenas 3 centímetros de espesor (incluso perfiles metálicos). Podemos detectar sobre sus dos caras que la cara exterior muestra desprendimientos puntuales y localizados de masa de mortero dejando visible sus armados de refuerzo con relativo grado de oxidación, como podemos comprobar en la figura 6. En la cara interior se detecta patologías más graves como capas superficiales de mortero agrietadas, descamadas y desprendimiento de mortero en zonas visiblemente localizadas en el centro geométrico de la vidriera. Esta mecánica del daño introduce cambios a nivel microestructural del material a través de sus variables internas. Estas variables que se convierten en microfisuraciones modifican el comportamiento del material a lo largo del tiempo, a partir de la fatiga en los puntos dañados.

Figura 6. Estado previo de la vidriera. Deformaciones y fisuraciones

Destacable dentro de la cara interior es la curvatura en dos de los paneles que conforma esta majestuosa vidriera. En particular, en el panel central que corresponde al paño de la virgen, se observan vidrios con desplazamientos transversales. Dentro de esta misma área, observamos un estallido por presión en algunos de fragmentos de masa vítrea. Están relacionadas directamente con grietas en líneas delgadas de mortero adyacentes a los mismos vidrios. Coincide en la misma zona desprendimientos de capa de mortero y varillas de armado interior con alto grado de oxidación. Podemos destacar que la patología más grave que presenta esta obra la tenemos sobre los dos paneles curvados del paño central. Comprobando la esbeltez de la fachada además del sometimiento a fuertes viento, se decide realizar un estudio mecánico del empuje horizontal de fuerzas en momentos de alta incidencia de viento.

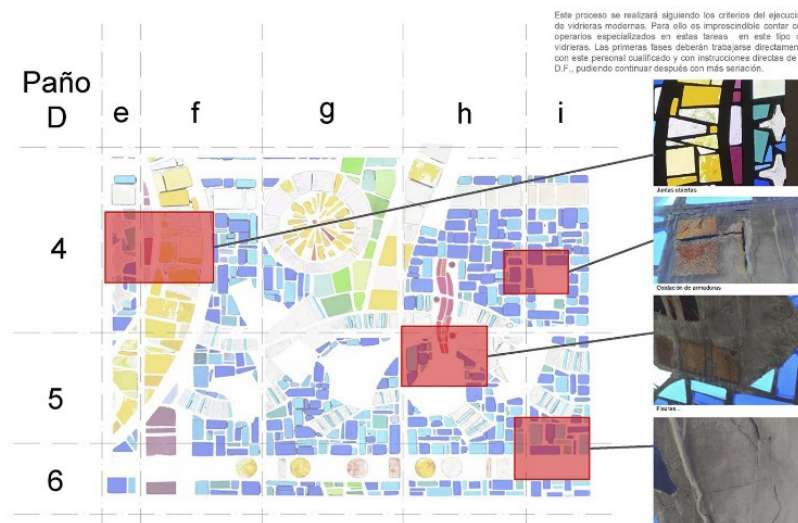
Figura 8. Esquema de deterioro del paño D

En los paños B, C, D y E, el proceso se realizó siguiendo los criterios de conservación de vidrieras (Corpus Vitrearum Medii Aevi). Todas las fases de obra se trabajaron con personal cualificado y con instrucciones directas de la D.F. Se pueden observar deterioros de oxidación, desprendimientos y rotura de vidrios. Algunos detalles de la descripción técnica de daños quedan reflejados en las figuras 8, 9 y 10.

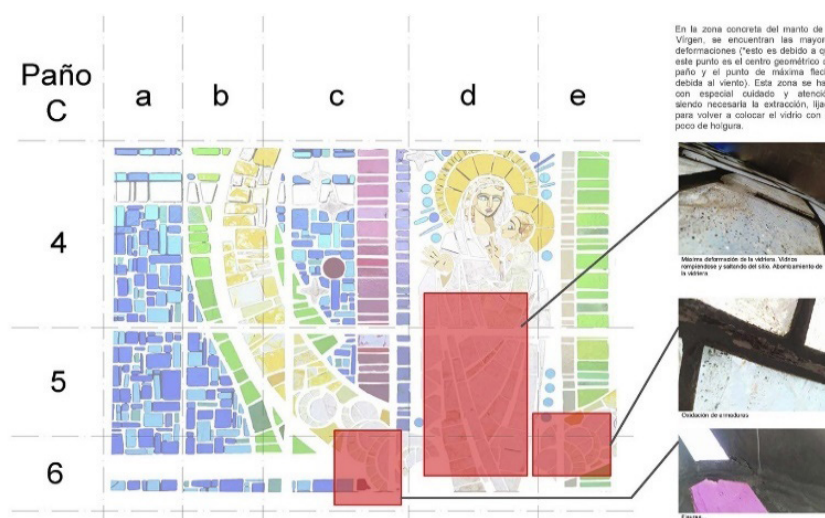
Figura 9. Esquema de deterioro del paño C

En la zona central se detectaron las mayores deformaciones. Esto es debido a que es el centro geométrico y el punto de máxima flecha debida al viento. Esta zona se trabajó con especial cuidado y atención, siendo necesaria la extracción, corte y lijado, para volver a colocar el vidrio con suficiente holgura.

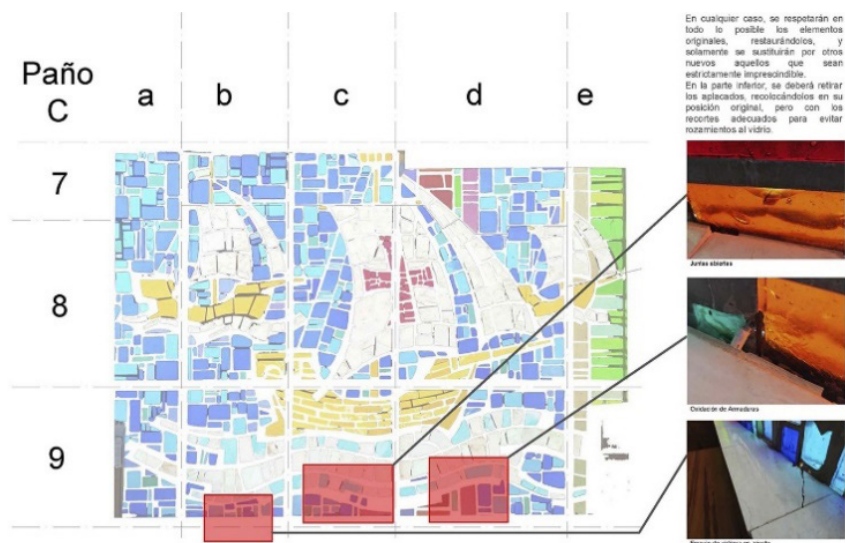
Figura 10. Esquema de deterioro del paño E

En la parte inferior se retiró parte de aplacados y se restituyó igualmente con recortes que evitara rozamiento con el vidrio. Además, respecto al sistema estructural de sujeción, se comprobó que, sobre la vidriera en la década de los 90 del pasado siglo, se incorporaron unos travesaños en los puntos de mayor flecha con el fin de solucionar el problema de la deformación ante los vientos, en contra de la representación artística de la vidriera, que era la base de este elemento arquitectónico.

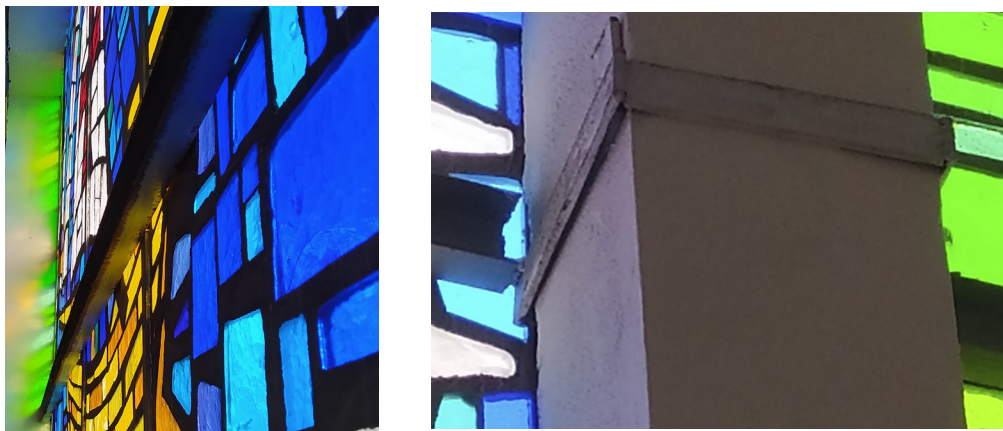
Figura 11. Intervenciones en la vidriera en los años noventa

En la figura 11 observamos que mientras que el pórtico de hormigón participa en la composición de la componente artística gráfica de la vidriera, los elementos añadidos en los años 90 (perfiles UPN-120, pletinas-80x6 y cuñas y soldaduras sin planteamientos facultativos) interrumpen los vidrios y en definitiva el componente gráfico de la vidriera, de transmisión de luz. Esta especificación de la intervención fallida reflejaba nuestro interés por estos aspectos superficiales y ciertamente subjetivos. Las decisiones técnicas exigen verificarse con la práctica compositiva real. “Es el arte de hacer las cosas bien, conjugando materia y material” [21].

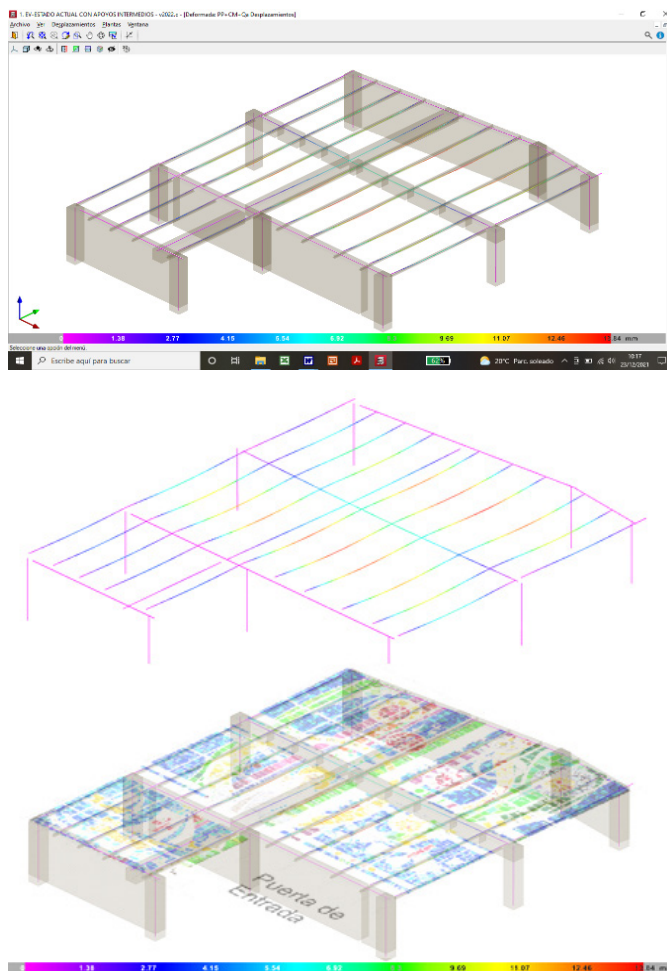
Realizamos un análisis del sistema mecánico de esfuerzos atendiendo al empuje de viento, aunque se incorporaron las variables de gravedad, dilatación y sismo. El soporte primario de la vidriera lo sustenta la propia estructura del edificio de la Iglesia compuesta de pórticos de hormigón armado suficientemente rígidos a efectos del empuje del viento y esbeltez de la propia vidriera. Apoyados en el pórtico y con disposición paralela entre sí, están los montantes verticales que son unos perfiles en “T-60x5”, según el siguiente esquema apoyado en el pórtico de hormigón y con estructura de la vidriera de montantes. Los travesaños estaban constituidos por unos alambres de 5 milímetros de linealidad quebrada que se ajustaban al gráfico de la vidriera. Al considerar en el estudio mecánico realizado la eliminación de los travesaños horizontales erróneos, pudimos apreciar que la flecha coincidía

con los puntos que en la actual vidriera sufrían una mayor deformación de 1 y 2 centímetros.

Teniendo en cuenta que el espesor de la vidriera es de 20-30 23-25 milímetros, aparece la consideración de un posible colapso de la vidriera con su estructura actual. El cálculo mecánico coincide con la realidad, aportando una deformación de los montantes verticales en “T” con una flecha aproximada a unos 14 milímetros. También coincidiendo la realidad con el gráfico (el paño central de la Virgen) (Figura 12).

**Figura 12.** Análisis del sistema mecánico de esfuerzos en la vidriera

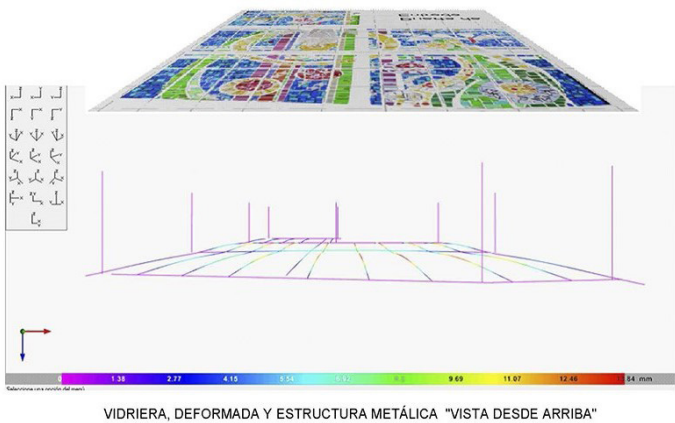
El estudio mecánico en su estado actual refleja las deformaciones producidas por el empuje del viento a las que estaba llegando la vidriera, que eran de 14 milímetros. Esta deformación que en ocasiones extremas y debido a la elasticidad que había ido cogiendo la estructura con el paso de los años, podía reflejar deformaciones de hasta 2 centímetros. Las imágenes de la simulación mecánica mostraban el riesgo de colapso si se dejaba la vidriera sin actuar (Figura 13).

Figura 13. Vista fugada: vidriera, deformada y estructura metálica

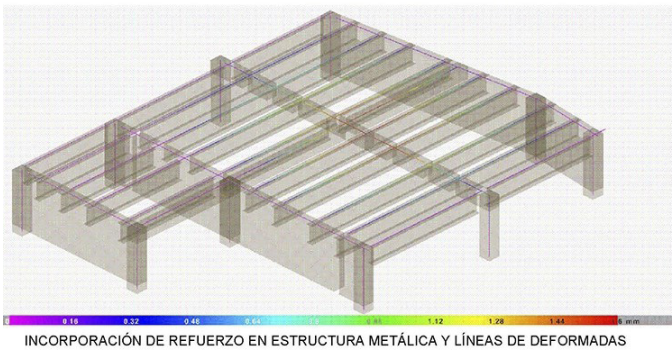
Figura 14. Vidriera reformada con cera incorporada

La decisión fundamental se basaba en evitar el colapso de la vidriera, a la vez que evadir su demolición. El diseño establecía la eliminación de los elementos de refuerzo metálico incorporados en los años noventa, que distorsionaban el gráfico de la propia vidriera. La intervención era en puntos concretos, de manera que restaurábamos puntualmente desmontando vidrios, disminuyendo su dimensión, limpiando óxidos de juntas y aplicando pintura de protección al zinc-fosfato. En la reposición de vidrios rejuntábamos con masilla de poliuretano. Esta actuación era contrastada con otras ejecuciones de similar patología [22].

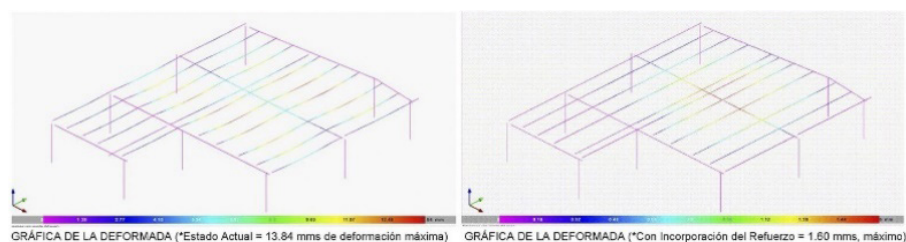
La comparativa de la deformada del estado actual con el reformado nos permitió conocer y anticiparnos, lo cual trasladaba la flecha máxima desde el paño de la Virgen hacia el centro geométrico. Esto beneficiaba a la vidriera porque conllevaría una deformación más longitudinal apoyada en la jácena de hormigón armado (totalmente rígida a efectos de la esbeltez de la vidriera), distribuyendo la deformada en cinco paños independientes (cuando antes, la deformación era unitaria) (Figuras 14 y 15).

**Figura 15.** Deformada en el estado actual y en el estado reformado

Una vez considerada la eliminación de los travesaños transversales, quedaba aún más inestable la vidriera. La actuación se basaba en incorporar inercia con mayor canto de la estructura. Esto no debía encubrir o desfigurar el gráfico y el trasluz de la vidriera. Por tanto, se hacía coincidente con los montantes verticales originales. El refuerzo e incorporación de mayor canto se sugería como una cercha de pletinas metálicas. El canto que se nos requería para evitar una flecha de colapso era de 50 centímetros. Esta decisión de incorporar la cercha metálica como refuerzo nos llevaría a disminuir drásticamente la deformación de la vidriera por acciones del viento. En nuestro estudio constatamos que la deformación por gravedad era despreciable (menor de un 2% del viento) y aunque se incorporó al cálculo mecánico, no tuvo efectos de diseño constructivo. Con esta cercha, según cálculo, podíamos disminuir la flecha ocasionada por el viento desde los 12-14 milímetros hasta unos 2-3 milímetros, lo cual incorporaba estabilidad a la vez que permitía ligero movimiento al que la vidriera estaba habituada. La dilatación de estos vidrios demandaba atender al ligero movimiento de la estructura.

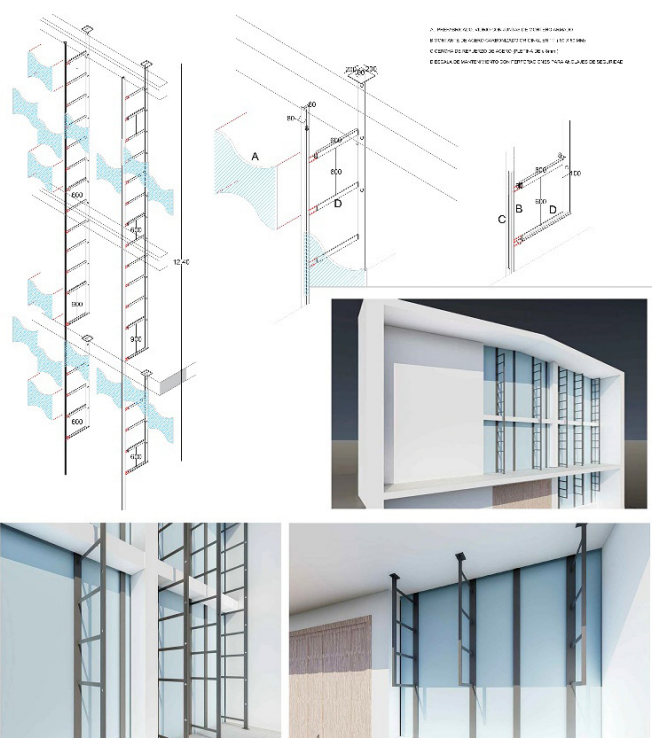
**Figura 16.** Infografías de la vidriera tras la intervención. Estructura metálica y cercha de refuerzo estructural

La cercha de refuerzo estructural se diseñó en forma de escalera, lo que posibilitaba la limpieza e inspección y mantenimiento rutinario. Tanto las escalas como las argollas para anclaje de seguridad con arnés proveían del mantenimiento adecuado. El metal fue pintado con una pintura blanca con polvo de aluminio, que pretendía reflejar la luz y no ser un obstáculo en la visión del trasluz de la vidriera (Figura 16).

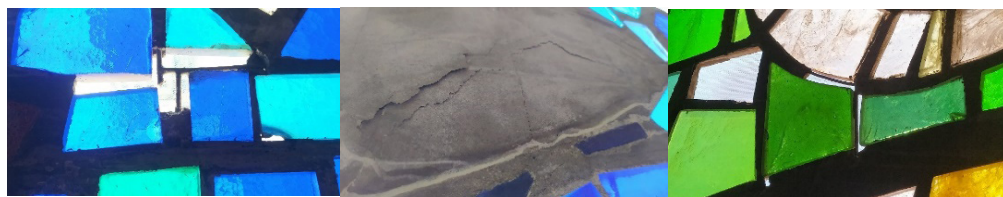
**Figura 17.** Estado de la vidriera previo a la reforma
