# Evaluación del Estado de Conservación del Estadio Atilio Paiva Olivera. Rivera, Uruguay

## *Atilio Paiva Olivera Stadium Conservation Assessment. Rivera, Uruguay*

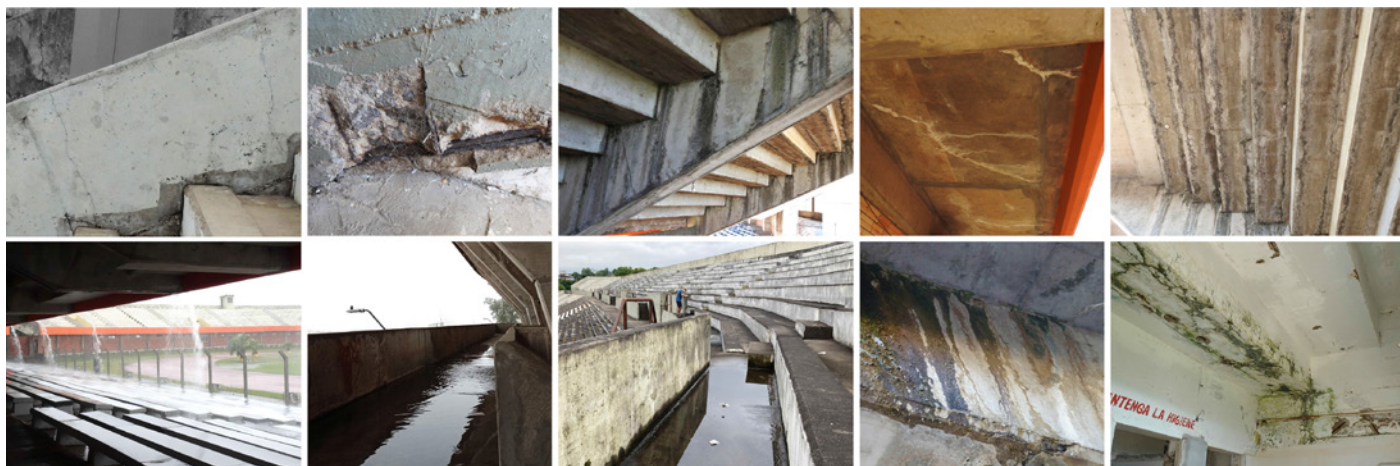
**Figura 9.** Lesiones y problemas constructivos observados en los relevamientos realizados en el Estadio. Años 2022 y 2023

De las inspecciones oculares y el posterior procesamiento de los mapeos, surgieron algunas constataciones. Como era previsible, se reconocen diferencias asociadas a la ejecución entre la tribuna Oficial y las tribunas más nuevas, así por ejemplo en la primera se observan discontinuidades de encofrado, diferencias o resaltos en planos de elementos de hormigón provenientes de las tablas de encofrado y en las otras, entre chapones o en juntas de hormigonado. En las últimas aparecen también los remanentes de los anclajes pasantes que aseguraban los chapones. Por lo general, tanto los resaltos como los huecos motivaron reparaciones posteriores al desencofrado a los efectos de regularizar la superficie. Estas situaciones generan, a su vez, matices en la coloración y en las texturas del hormigón y en algunos casos, las reparaciones provocaron fisuraciones.

En las tribunas inauguradas en el año 1995 se destacan la fisuración y las filtraciones de agua que se producen en las uniones entre las piezas prefabricadas y las llenadas in situ. Con frecuencia, se observan coqueas, huecos en la superficie del hormigón, donde se constata concentración de agregados gruesos poco aglomerados, probablemente causados por problemas originados durante el llenado como por ejemplo por escaso vibrado. Dentro de las zonas relevadas, se localizan principalmente en los pórticos y barandas de la tribuna Sur.

Otros problemas identificados, de forma general, refieren a la falta de impermeabilidad de los distintos elementos, así como a la presencia de juntas de trabajo abiertas o defectuosas que habilitan el pasaje de agua. Esta situación se registra especialmente en el encuentro entre las gradas y pórticos y se manifiestan en manchados que revelan trayectorias de escurrimiento de agua, generando sectores oscuros correspondientes a zonas húmedas y sectores blanquecinos, probablemente debido a depósitos del carbonato de calcio. Estos se suman a las escasas o nulas pendientes en las gradas y circulaciones que permiten el depósito y acumulación de agua en sus superficies horizontales.

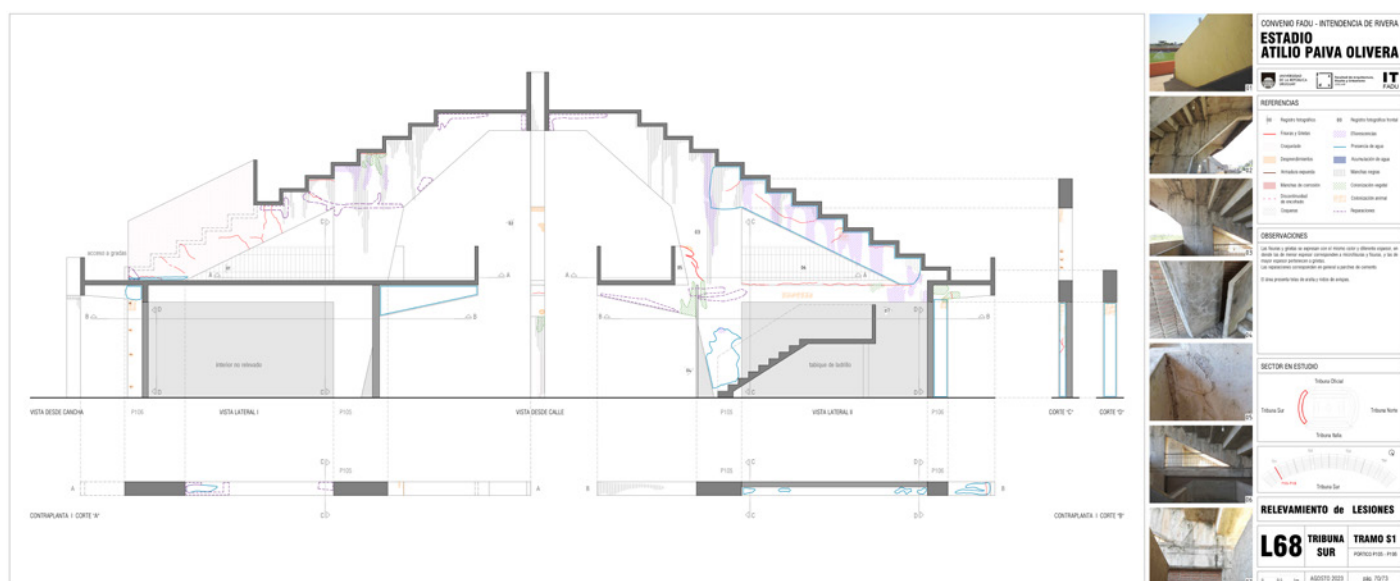
Los mapeos resultaron de gran utilidad a los efectos de constatar las lesiones más recurrentes, ubicaciones características y situaciones atípicas. Estos gráficos, acompañados de imágenes debidamente referenciadas, constituyen un registro actualizado del estado de situación y una herramienta para la determinación de causas, el monitoreo de la evolución en el tiempo de las lesiones o la evaluación de futuras reparaciones (Figura 10).

**Figura 10.** Mapeo de lesiones del tramo 01 de tribuna Sur. Pórtico P105-P106

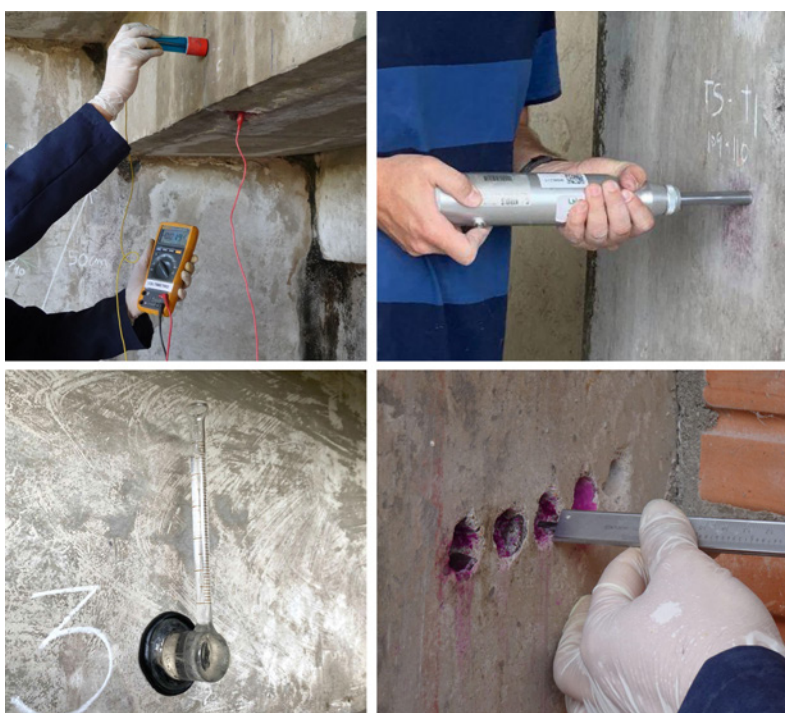
Las determinaciones de propiedades efectuadas *in situ* (Figura 11) y en laboratorio (Figura 12) tuvieron como objeto conocer las características y comportamiento de los hormigones de las cuatro tribunas. Los ensayos se realizaron siguiendo procedimientos normativos o previstos en la bibliografía especializada [3-10], y los resultados obtenidos se describen en las Tablas 1, 2 y 3.

Como se observa en la Tabla 1, los valores de resistencia superficial obtenidos en los pórticos de todas las tribunas son superiores a los de las gradas. En el caso de las tribunas Norte, Sur e Italia esta relación se corresponde con los valores de rotura a la compresión de probetas informados por la dirección de obra [11], así como también los indicados en los recaudos del proyecto estructural y con los valores de resistencia a la compresión expresados en la Tabla 3. Se observa, además, que la relación entre valores de resistencia superficial y resistencia a la compresión de testigos en pórticos es de 1,3 para la tribuna Italia y de 3,3 en la Oficial.

El estudio del desempeño del hormigón frente a la permeabilidad al agua bajo presión concluyó que, para todas las tribunas, éste es peor en gradas que en pórticos. Las determinaciones se obtuvieron en superficies no pintadas o luego de retirada la capa de pintura.

**Figura 11.** Ensayos realizados *in situ*

La técnica electroquímica aplicada para conocer el estado de corrosión de las armaduras (Tabla 2), realizada en cinco estribos, mostró valores inferiores a -200 mV. En todos los casos, estos valores van decreciendo hacia la zona inferior de la viga. Según la norma ASTM C876, los valores obtenidos indican una probabilidad del 90% de que exista corrosión. Los resultados son coherentes con lo observado *in situ*, ya que la cara inferior de la viga presentaba fisuración y eflorescencias.

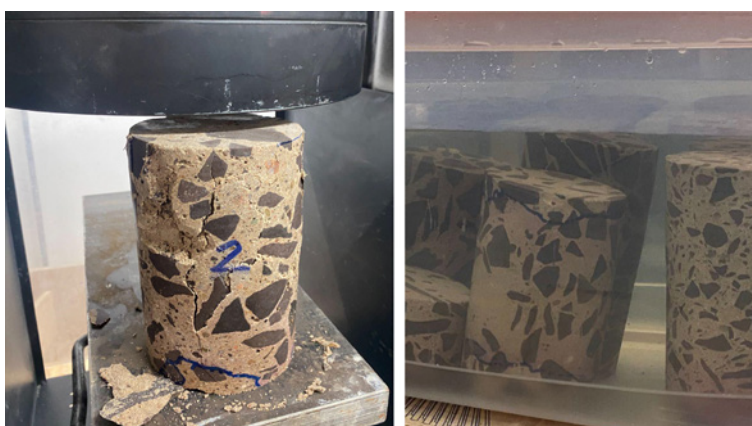
Con respecto a la tribuna Oficial, los valores de rotura a la compresión obtenidos son orientativos dado que no cumplen con algunos de los requisitos establecidos en la norma aplicable. Esto refiere a que no se pudieron extraer cantidades suficientes de especímenes y a que la relación entre el diámetro del testigo y el tamaño del agregado es mayor a tres. En el caso de la grada estudiada, el testigo fue descartado porque la altura era menor al diámetro.

**Figura 12.** Ensayos realizados en laboratorio sobre testigos cilíndricos

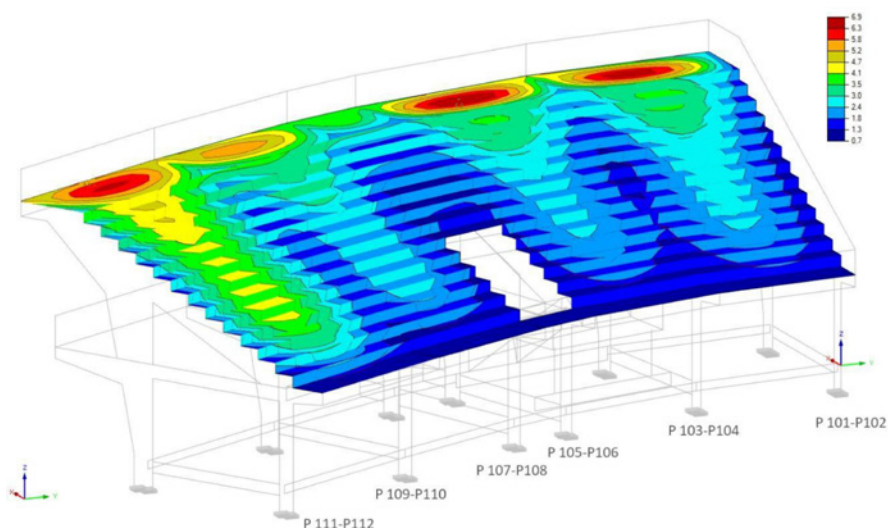
En todos los tramos estudiados, las deformaciones máximas y fisuraciones teóricas se encuentran dentro de los límites admisibles de acuerdo a la normativa de referencia, aún considerando un hormigón de calidad C12 para la tribuna Oficial (Figuras 14 y 15). En cuanto al análisis comparativo entre el estado de fisuración obtenido a partir de la modelización y las fisuras observadas *in situ*, no se ha encontrado correspondencia que permita relacionar las causas de las mismas con el desempeño estructural.

**Figura 14.** Deformaciones iniciales (mm) de las gradas del tramo 01 de Tribuna Sur, para Estados Límites de Servicio en combinación característica de resultados

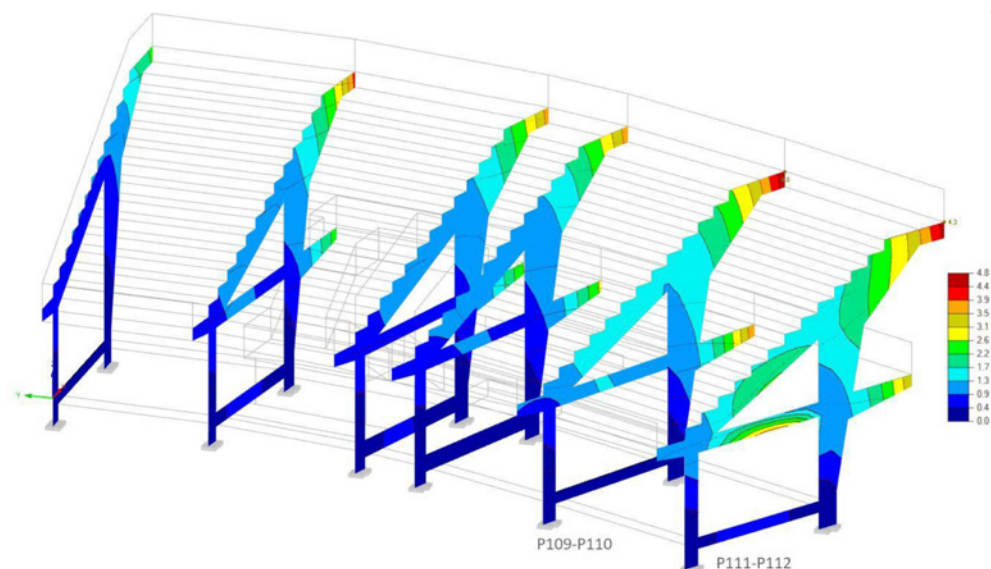
De los modelos realizados surge que, las máximas tensiones de compresión en los tramos estudiados de las tribunas Norte, Sur e Italia, alcanzan los  $1,64 \text{ kN/cm}^2$  en las gradas y los  $1,99 \text{ kN/cm}^2$  en los pórticos, valores que resultan menores a la resistencia a la compresión considerada. Situación diferente se registra en la tribuna Oficial, donde las máximas tensiones de compresión alcanzan los  $2,44 \text{ kN/cm}^2$  en los pórticos, valor que supera la resistencia media obtenida en los ensayos a compresión de los testigos extraídos. Se debe señalar que el valor de resistencia a la compresión adoptado surge de un ensayo que presenta las limitaciones expuestas en 3.3 y que dicho valor se encuentra por debajo de los usuales para la época de construcción del edificio.

**Figura 15.** Deformaciones iniciales (en mm) del sistema de pórticos, para Estados Límites de Servicio en combinación característica de resultados. Tramo 01 de la Tribuna Sur

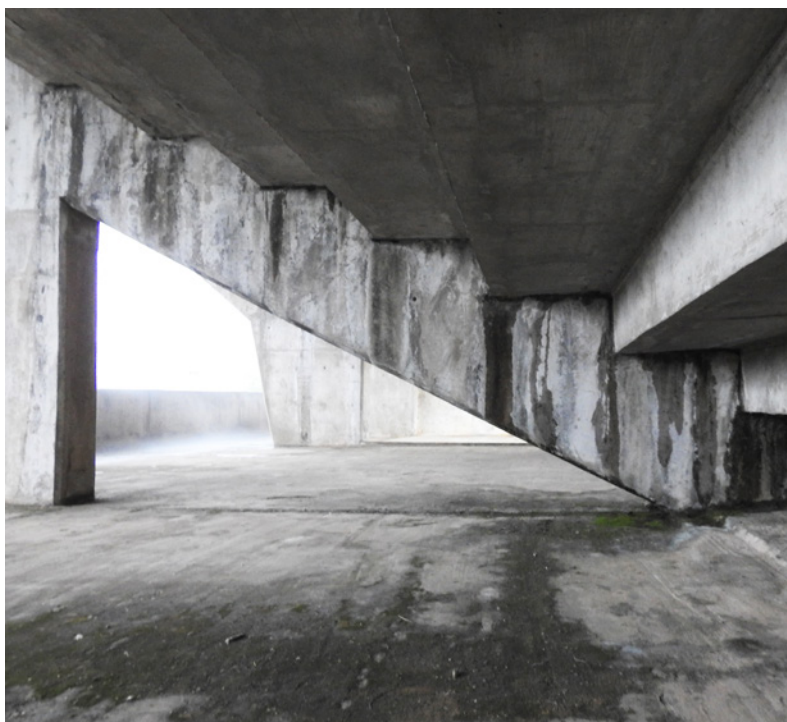
En términos generales, corresponde señalar que la mayoría de las lesiones son atribuibles a causas indirectas [15]. Entre otras, pueden destacarse la falta de diseño o defectos en la instalación sanitaria (principalmente vinculados a la evacuación de aguas pluviales), las fallas constructivas en la resolución de juntas de trabajo, los problemas en la ejecución de hormigones o los escasos recubrimientos observados. El poco o nulo mantenimiento registrado en las tribunas Norte, Sur e Italia, sin dudas, constituye un agravante. Es evidente que estas condiciones, sumadas a las lluvias que se registran durante todo el año, propician la aparición de gran parte de las lesiones observadas (Figura 16).

Esta patología es notoria en los tramos estudiados y sin dudas constituye un problema grave que afecta a todas las Tribunas, y en particular a la Norte, Sur e Italia. La causa indirecta tiene que ver con la falta de estanqueidad de las superficies, las discontinuidades entre los elementos estructurales y defectos en la instalación sanitaria, vinculados a la evacuación de aguas pluviales. Se pudieron constatar pendientes insuficientes, escasos puntos de evacuación, ausencia de desbordes de emergencia y otros aspectos vinculados a la falta de mantenimiento. Esta situación provoca retenciones de agua en zonas de circulación y filtraciones que se canalizan por fisuras, encuentros entre elementos estructurales o que atraviesan distintos elementos como las losas.

El ingreso de agua en los elementos de hormigón armado no solo agrava la condición de las armaduras frente a la corrosión, como se mencionó anteriormente, sino que provoca nuevas lesiones, como las eflorescencias, y favorece otras como la colonización vegetal y animal.

**Figura 16.** Pasaje de agua entre los elementos de hormigón armado y comienzo de acumulación en planos horizontales a partir del inicio de una tormenta de lluvia y vientos intensos

Respecto a las patologías observadas, se deben eliminar las causas que ocasionan las diversas lesiones para posteriormente proceder a la reparación, asegurando que no se generen nuevos daños por problemas de incompatibilidad entre materiales, mala ejecución, u otros.
