Diagnóstico y análisis de estructuras de madera mediante técnicas no destructivas: aplicación a la Plaza Mayor de Chinchón (Madrid)

Diagnosis and assessment of timber structures using non-destructive techniques: application to the Plaza Mayor in Chinchón (Madrid)

L. A. Basterra^(*), L. Acuña^(**), M. Casado^(**), G. Ramón-Cueto^(*), G. López^(***)

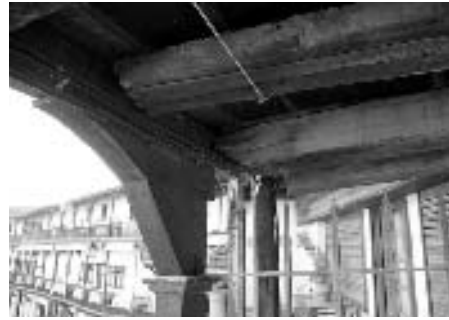
8

8. Falta de apoyo de los extremos de las ménsulas sobre la falsa jácena.

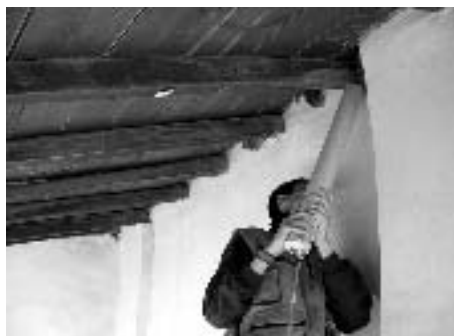
18

18. Penetración en zonas empotradas.

Una de las posibilidades más interesantes que ofrece este dispositivo es la inspección de la zona oculta de las cabezas de las piezas que entran dentro de los muros, posibilitando la detección de pudriciones interiores en zonas especialmente sensibles a la degradación y susceptibles de acarrear problemas graves en el futuro (Fig. 18).

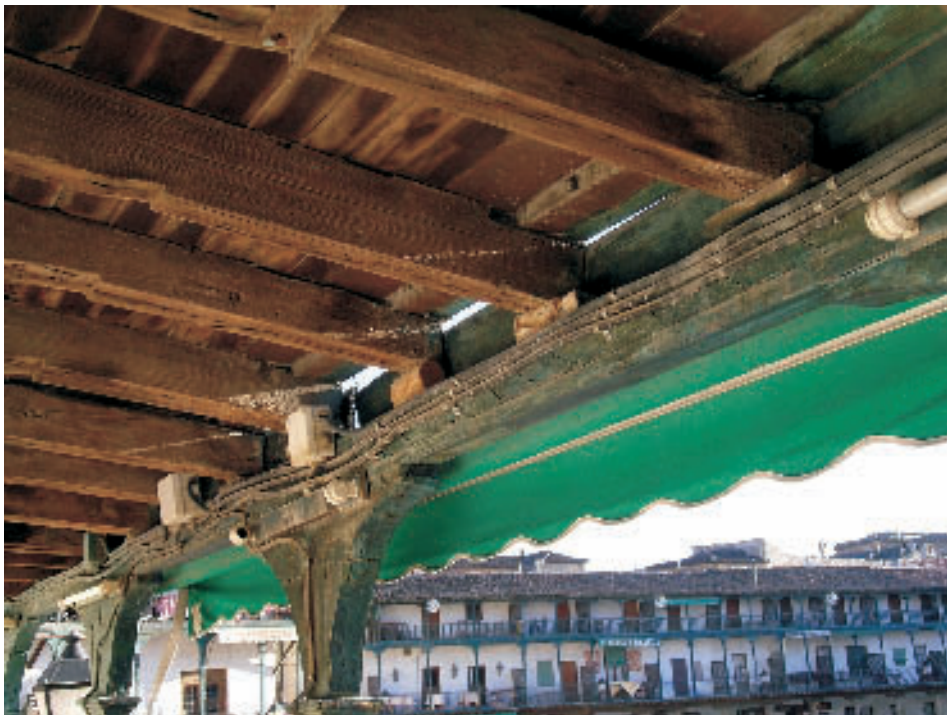
21. Cuñas y otros objetos calzando las viguetas.

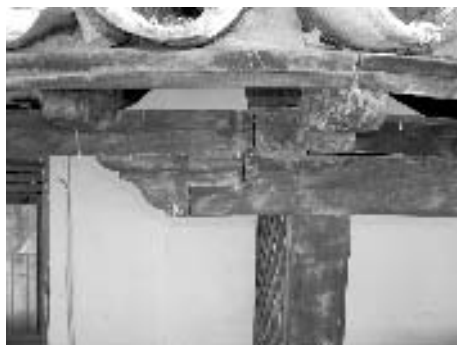
22

22. Empalme defectuoso en zapata.

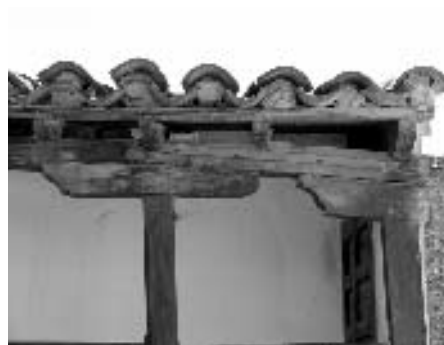
23

23. Empalme defectuoso en viga.

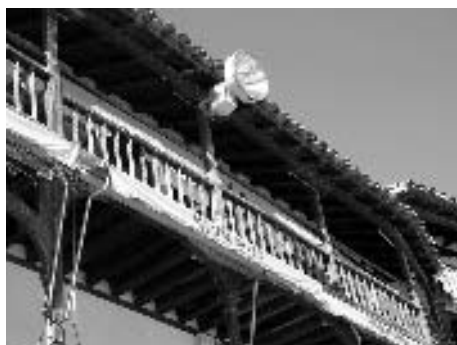
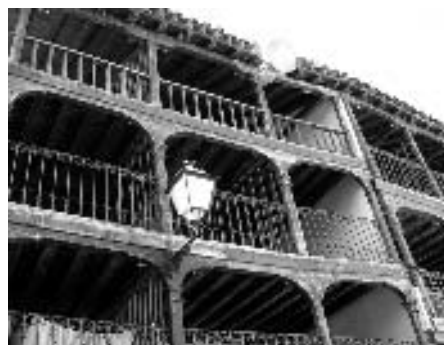
24

24. Elementos emergentes perjudiciales.

Además, muchos de los daños derivados de la acción del agua responden no al hecho de estar la estructura a la intemperie, como siempre estuvo desde su construcción, sino a la implantación mucho más reciente de todo un repertorio de elementos emergentes como faroles, focos, toldos, etc. (Fig. 24) que producen un efecto de salpicadura y escorrentía que está resultando claramente dañina para muchos de los elementos lígneos. Algunos de ellos, además, se encuentran colocados sin ningún criterio, y el daño potencial se incrementa por su peso individual y el hecho de estar en voladizo.

Por las razones apuntadas especialmente en el apdo. 4.9, se recomendó considerar la posibilidad de implementar canalones de recogida de agua de los tejados en el frente de los aleros, de material y coloración adecuados. Además, e indefectiblemente en caso de no colocarse estos, será necesaria la retirada de los aparatos de iluminación y proyectores recolocándolos en posiciones distintas, por ejemplo anclados en los muros, sin que su sujeción dependa de las piezas de madera. Esto último sería extensible a los toldos y marquesinas, especialmente la del nivel de planta baja en las unidades 1 y 2.
