REFUERZO DEL ENCEPADO DE LA PILA 3 DEL PUENTE DE LAS PÍAS

(STRENGTHENING OF THE FOOTING OF PIER THREE OF PIAS BRIDGE)

Antonio González Serrano, Alejandro Castillo Linares y Ramón Molezum Rebellón, Ingenieros de Caminos

RESUMEN

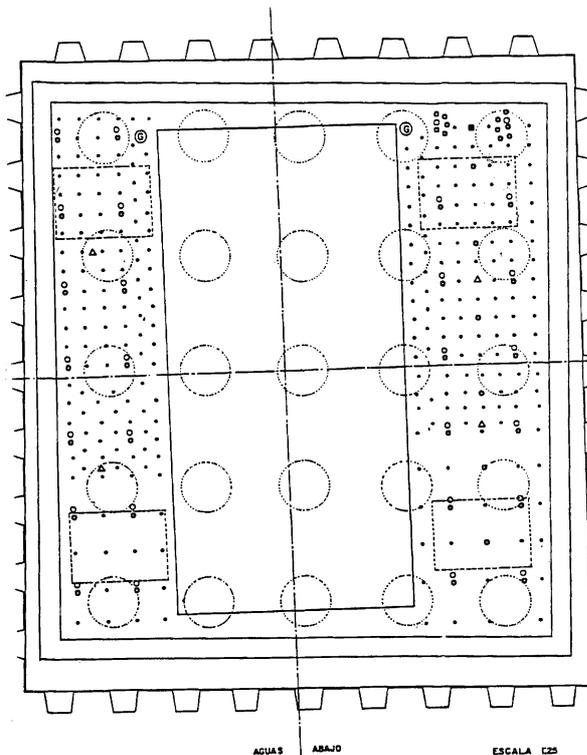
Esta campaña de sondeos, con extracción continua del testigo, detectó un hormigón de débil resistencia, en la parte del encepado de la pila 3 situado aguas arriba y únicamente en la parte inferior del mismo, concretamente en la zona ejecutada con hormigón Prepakt. El hormigón dañado tenía una resistencia de 30 kp/cm².

Figura 1.- Representación de la planta del encepado, con la pila, el recinto tablestacado, los pilotes iniciales, los sondeos de reconocimiento, los taladros que permitieron realizar el cosido y la inyección expuesta, y la posición de las placas de reparto del postesado.

El hormigón Prepakt del encepado, es decir, los 3,50 m inferiores y que está situado aguas arriba, o sea, en el lado Jubia, no tenía prácticamente ninguna capacidad resistente, mientras que la otra mitad del encepado se puede considerar que tenía una resistencia aceptable.

El hormigón Prepakt, débil, en la zona dañada, se produjo porque los áridos, que se colocaban previamente a la inyección del mortero, estaban sucios, con tierra, teniendo una forma lajosa, siendo, además, demasiado pequeños. Por esta causa, los áridos no quedaron correctamente inyectados al ejecutar el hormigón Prepakt en su día. El error de ejecución, inadvertido entonces, ha sido, como se puede ver, muy importante.

Se decidió ejecutar una primera campaña de taladros en todo el encepado, en una retícula de 1 x 1 m, que atravesaban prácticamente todo el espesor del mismo. Los taladros se lavaron, primeramente, con agua a presión y, posteriormente, se rellenaron con un mortero de altas prestaciones mecánicas, elaborado con un árido muy fino, con una resistencia $H > 1.000$, que se colocó en obra por vertido. También se alojó un redondo de 20 mm de diámetro en cada taladro, que se dejó sobresaliendo por fuera del encepado, como se va a exponer.

A continuación se hizo una segunda campaña de taladros en todo el encepado, con una retícula más densa, con intereses de 50 x 50 cm.

Se densificó la retícula de los taladros, ejecutando una tercera campaña en la zona que tenía el hormigón débil, llegando a ejecutar, finalmente, entre 8 y 10 taladros por m^2 en este área. Todos los taladros se lavaron con agua a presión y se rellenaron con el mortero aludido, tal y como se indicó, alojando en cada taladro un redondo que sobresalía por fuera del encepado.

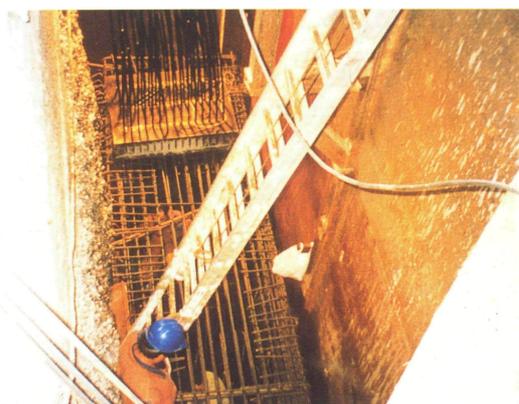
Figura 2.- Vista superior de los dados del refuerzo, con la armadura pasiva parcialmente colocada, con las placas de reparto del postesado y con la armadura activa totalmente enfilada y colocada.

Las cargas se recogen en la cara superior del encepado, mediante dos dados paralelos, adosados a los lados mayores de la pila, de aproximadamente 7 m de largo, 3 m de altura y un ancho variable, comprendido entre 1,33 y 1,88 m.

Los dos dados se unen entre sí, abrazando a la pila, mediante un postesado, formado por 45 x 2 cordones de 0,6", compuestos por 7 alambres, engrasados y alojados en una vaina de polietileno negro. Los nuevos dados se diseñaron para resistir la totalidad de las cargas transmitidas por los pilotes a través del encepado.

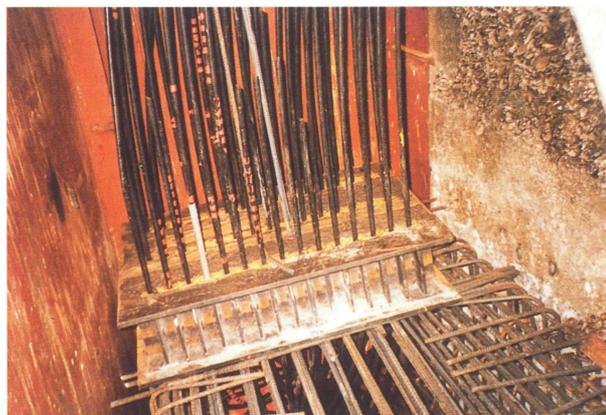
Figura 3.- Vista superior de la esquina de un dado del refuerzo, antes de hormigonarlo, con la armadura pasiva parcialmente colocada, con una placa de reparto del postesado y la armadura activa enfilada y colocada.

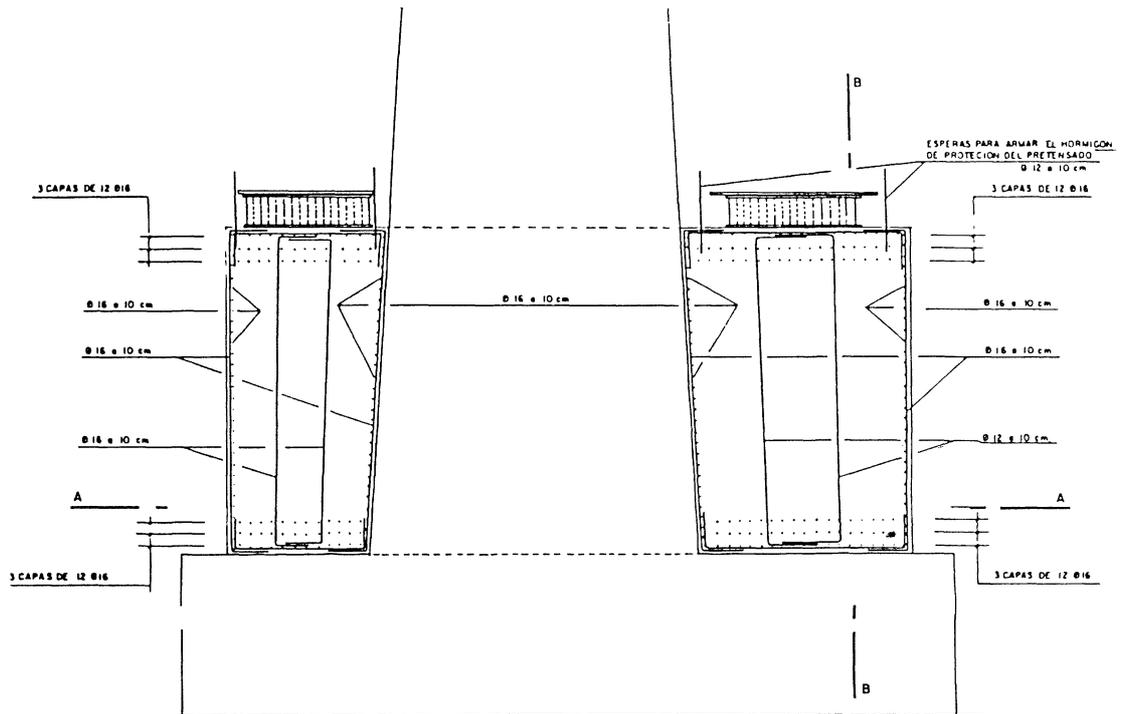
Figura 4.- Sección transversal de los dos dados del refuerzo, con parte de la armadura pasiva y con las placas del reparto del postesado.

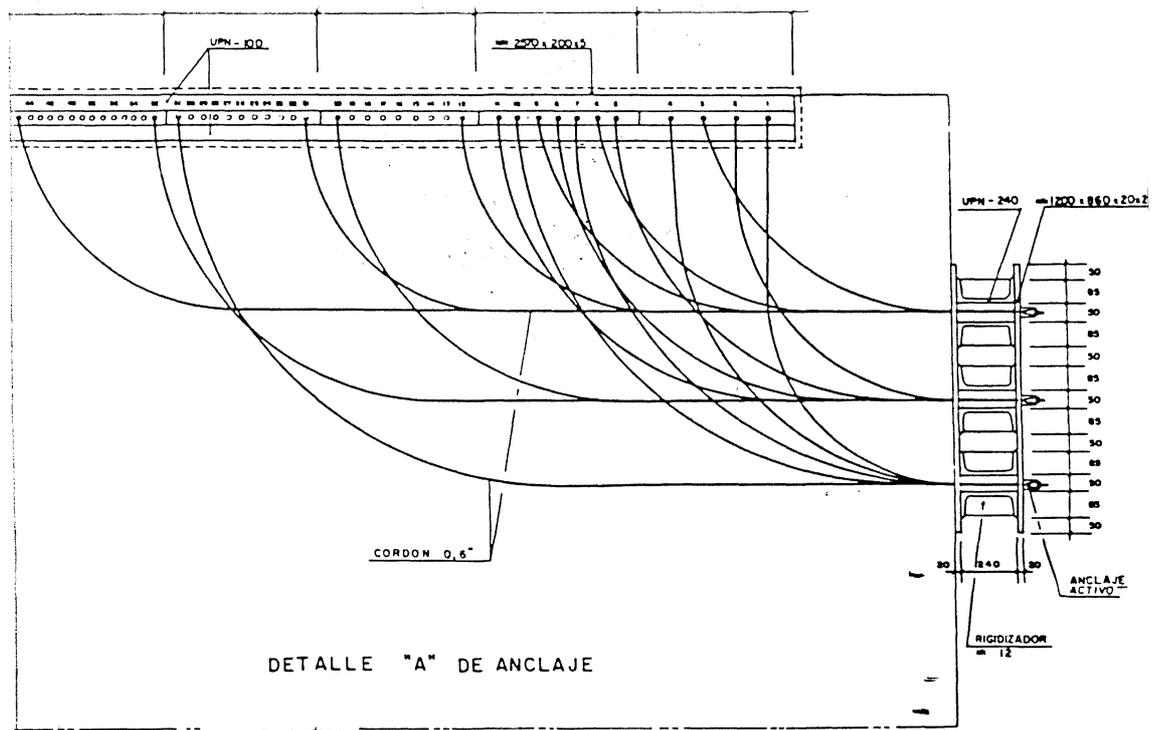
Figura 5.- Alzado-sección del refuerzo, con el trazado de los cables, que se posicionaron enhebrándolos entre dos UPN paralelas.

El postesado, que se diseñó con anclajes activos en ambos extremos, se aplicó en la cara superior de los dos dados, uniendo dichos dados a través de los lados menores del encepado.

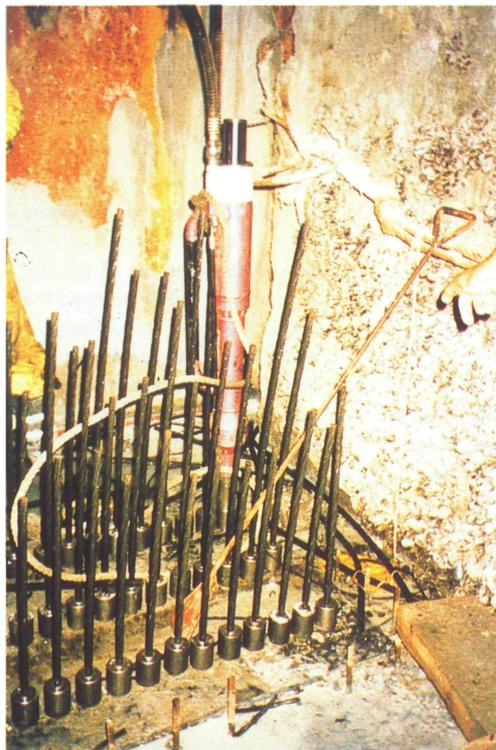
Figura 6.- El gato durante el proceso de tesado.

La placa metálica de apoyo del postesado se diseñó suficientemente grande, para poder tesar la pila a los 3 días, por obvias razones de rapidez.

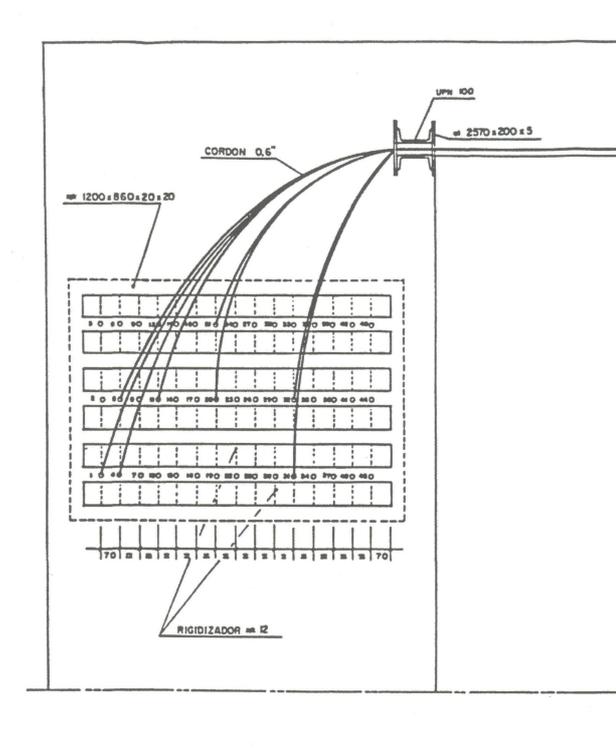
Figura 7.- Planta con el trazado de los cables que, como se indicó, se posicionaron enhebrándolos entre dos UPN paralelas.
