PATOGÍA, DIAGNÓSTICO Y RECUPERACIÓN DE CHIMENEAS INDUSTRIALES DE FÁBRICA DE LADRILLO CERÁMICO

(PATHOLOGY, DIAGNOSIS AND REHABILITATION OF BRICKWORK INDUSTRIAL CHIMNEY)

César Díaz Gómez* y Ramon Gumà Esteve**, E. T. S. de Arquitectura de Barcelona. U. P. de Cataluña

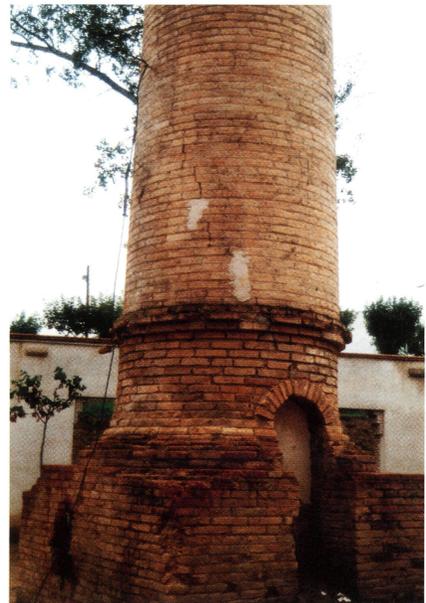
Foto 6.- Detalle de la base y el arranque del tubo circular de la chimenea de Santa Margarida de Montbui. La fisura, partiendo de la boca de la salida de humos, debida a los efectos de la expansión de origen térmico experimentada por la fábrica, es frecuente en esta situación.

De características similares a las de los tubos en cuanto a su verticalidad, con la singularidad que generalmente coinciden con secciones débiles que contienen la bocana de la galería que conecta con la caldera o con entrepaños refundidos de la fábrica (Foto 6).

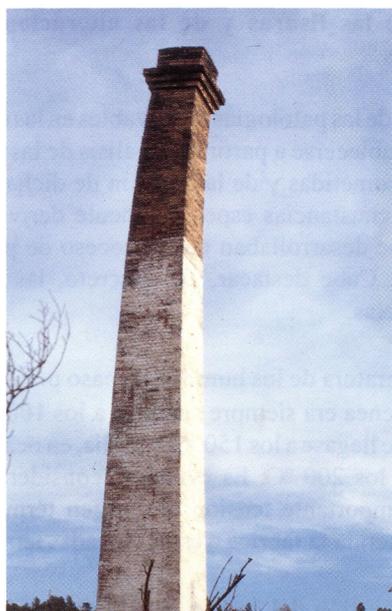
Se ha detectado que muchas de las chimeneas observadas manifiestan una visible inclinación (Fotos 8, 9), cuya orientación, en relación al norte, se indica en el cuadro que se adjunta. Puede verificarse que, en una proporción importante, la inclinación se orienta hacia el sur o sur-este (más del 60%) y que el resto, con muy pocas excepciones, lo hace al oeste o norte-oeste.

Foto 8.- Chimenea fuertemente inclinada hacia el Sur (Sallent).

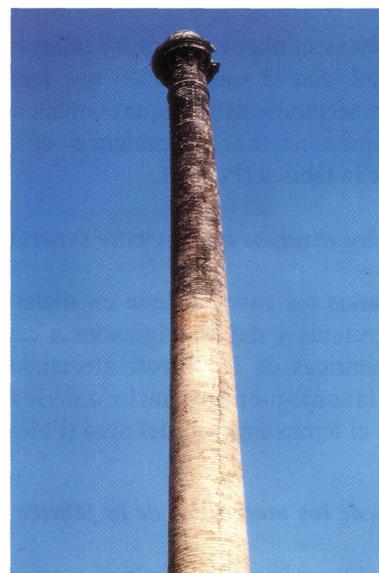
Foto 9.- Chimenea con fuerte inclinación en el tercio superior, con fisura vertical de expansión radial debida a la temperatura, remate parcialmente desprendido y restos de los productos de la combustión depositados en el paramento externo del tramo superior del tubo y del remate (Vilanova i la Geltrú).

No son extraños los casos en que en dicha parte son patentes las roturas y daños originados a causa de las descargas eléctricas de los rayos, afectando entonces claramente a la zona, que puede, incluso, derivar en fisuras verticales en el tercio superior del tubo (Fotos, 5, 9).

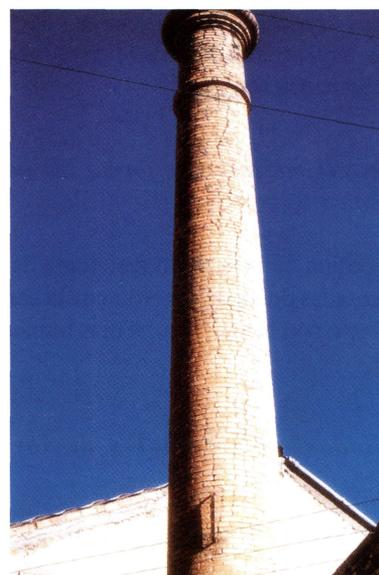
Casi siempre se presentan en el sentido vertical, siguiendo fielmente una generatriz troncal (Fotos 6, 9, 10). En (c) Consejo Superior de Investigaciones Científicas
Licencia Creative Commons 3.0 España (by-nc)

Figura 10.- Esquema de fisuración típico, originado por la expansión radial del tubo bajo los efectos de las altas temperaturas de los humos (Igalada).

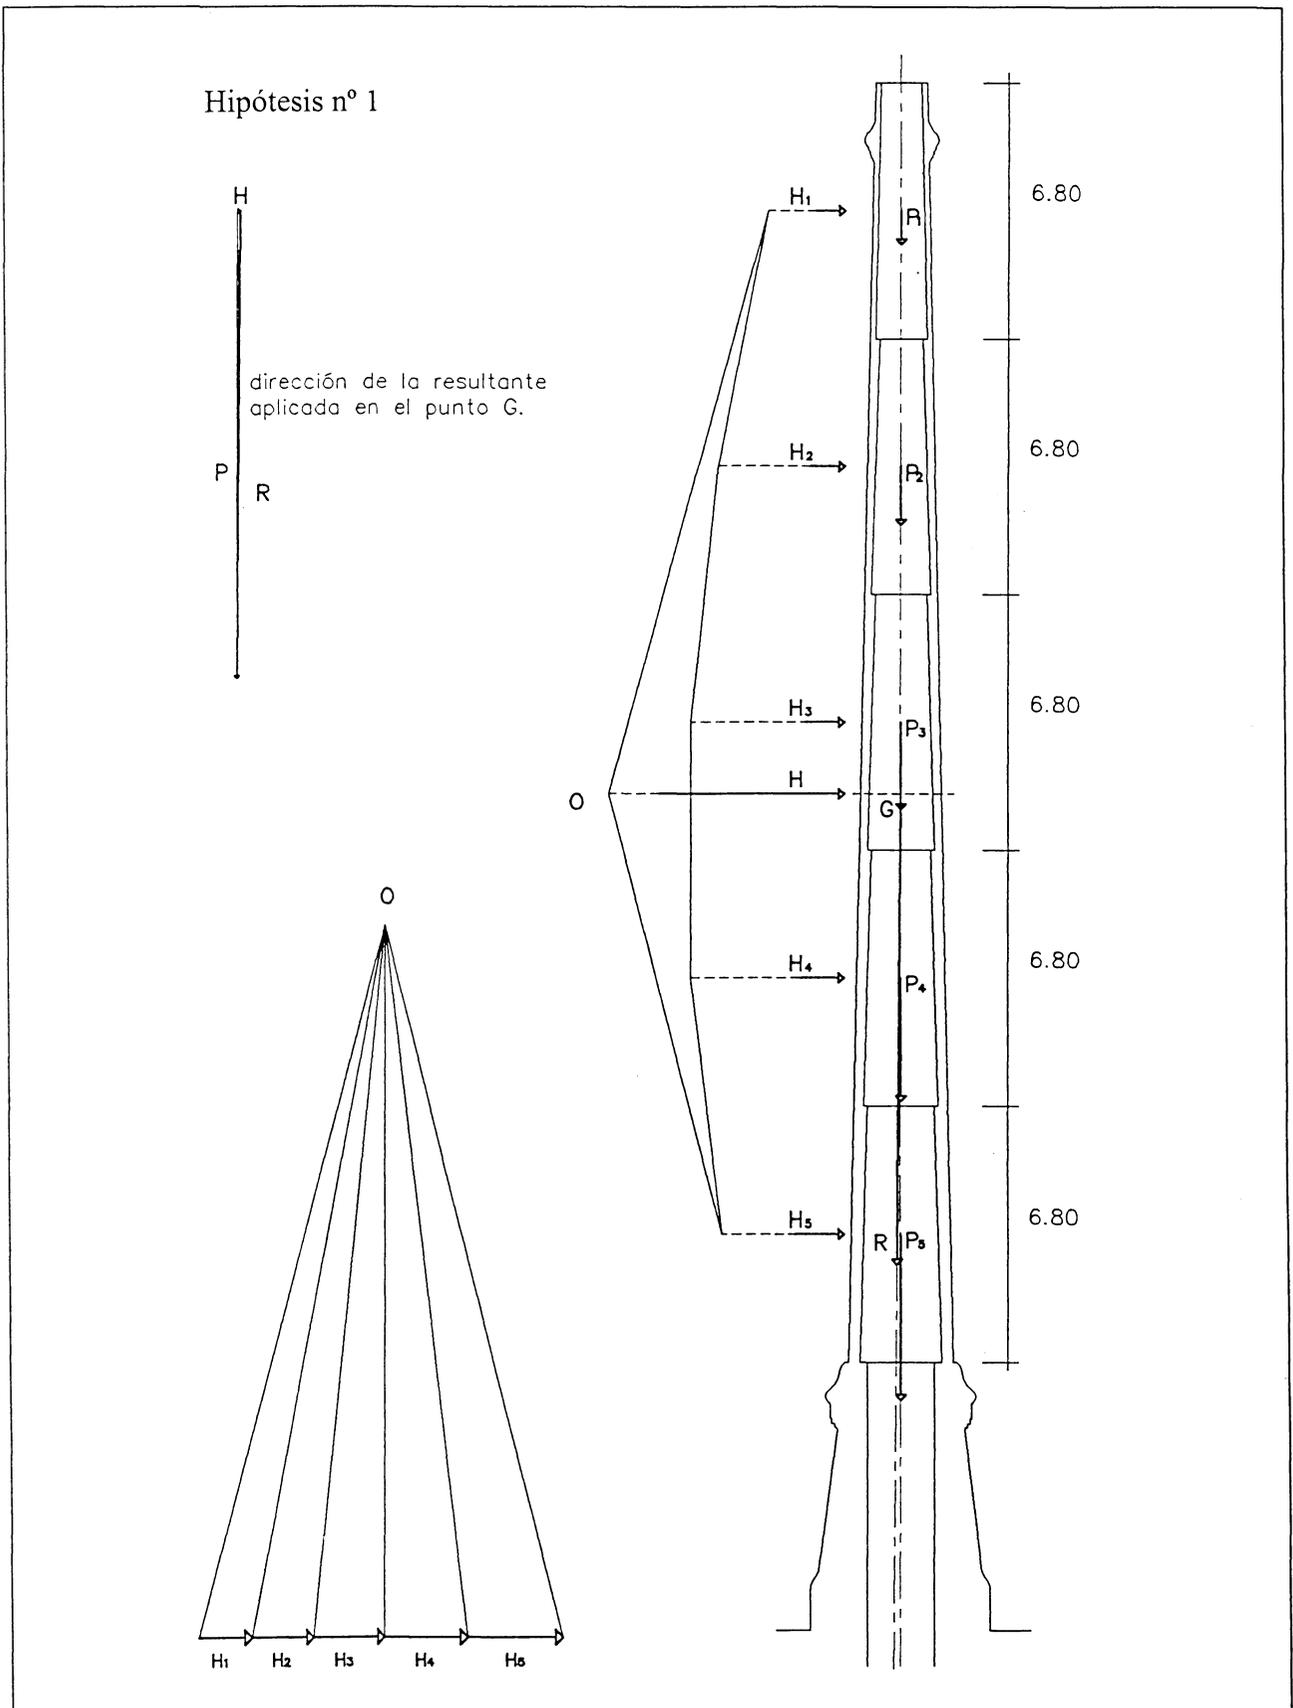
Los resultados que se derivan de los cálculos efectuados indican que bajo la acción del viento muy fuerte, combinada con el efecto del peso propio del material de los tubos, la fábrica de ladrillo que conforma las chimeneas en cuestión ni tan siquiera se encuentra sometida a tensiones de tracción, mientras que si se considera la acción prescrita en la norma NBE-AE-88, la resultante de las dos acciones atraviesa la sección considerada por puntos muy próximos al núcleo central de dicha sección, es decir, que, en este segundo supuesto, equiparable a la de un viento en situación de gran tempestad, las chimeneas se encontrarían sometidas a fuerzas de tracción calificables de leves en la sección de la base del tubo.

Figura 3.- Comprobación de la estabilidad de la chimenea del antiguo Vapor Aymerich, Amat i Jover. Hipótesis nº 1: consideración de las acciones con viento muy fuerte.

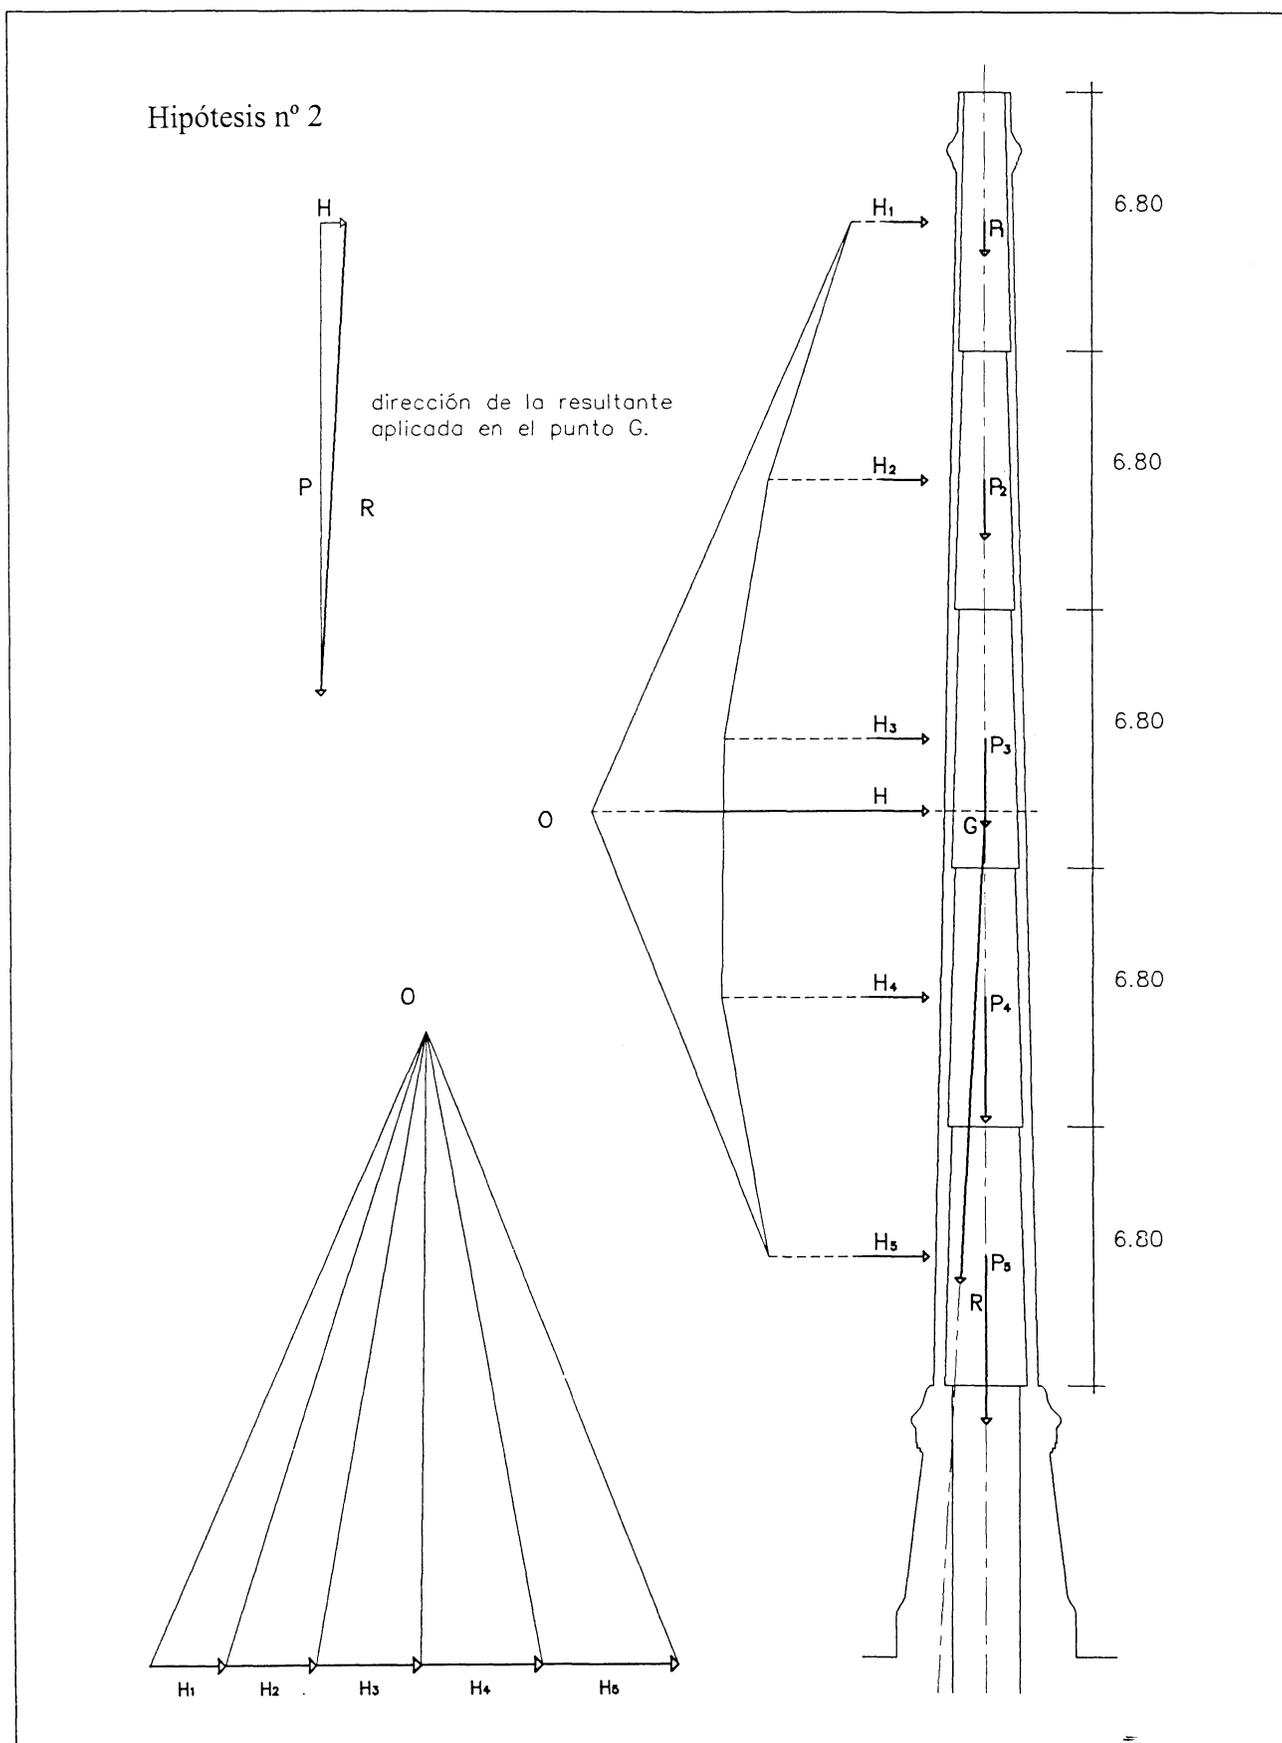
Figura 4.- Comprobación de la estabilidad de la chimenea del antiguo Vapor Aymerich, Amat i Jover. Hipótesis nº 2: consideración de las acciones establecidas por la Norma NBE-AE/88.
